Propuesta de mejora en las líneas de empaque de una empresa de cereales para disminuir los defectos en los corrugados

Trabajo de Graduación presentado por
Andrea Estefanía Cálix Woc
para optar al grado académico de
Ingeniero Industrial en el grado de licenciada.

Guatemala
2009

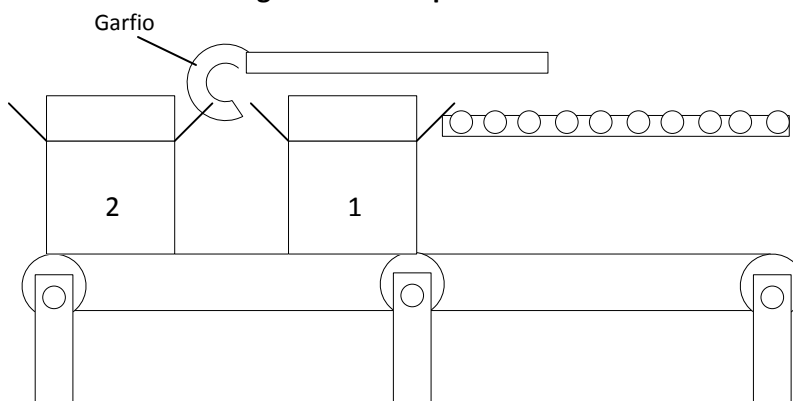
Figura # 13: Máquina Elliot

Al llenarse las platinas de goma, el corrugado no puede moverse y se empieza a inclinar hasta caerse. Es por ello que se sufre un daño y provoca que los corrugados que vienen atrás de éste también se arruinen.

Para solucionar este problema la empacadora debe doblar las solapas del corrugado antes de encaminarlas en la banda de transporte. De esta manera, la solapa del corrugado 2 no irá en la posición mostrada de la Figura # 13 y no tendrá que ser reempacado por el pegamento que tenga en sus solapas. Además de esto, el corrugado 1 irá bien cerrado y no habrá problema alguno con sus solapas.

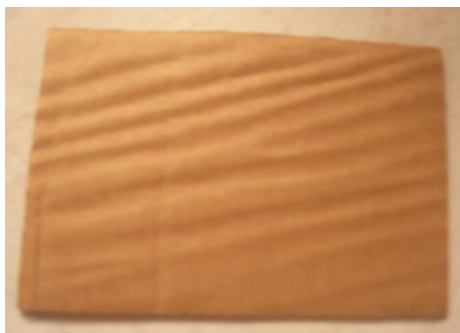
Figura # 17: Problema con el troquelado

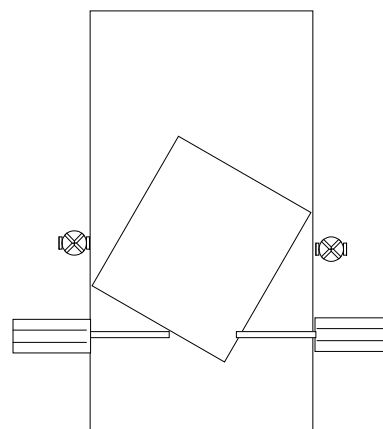
Figura # 25: Daño al corrugado de la línea 3

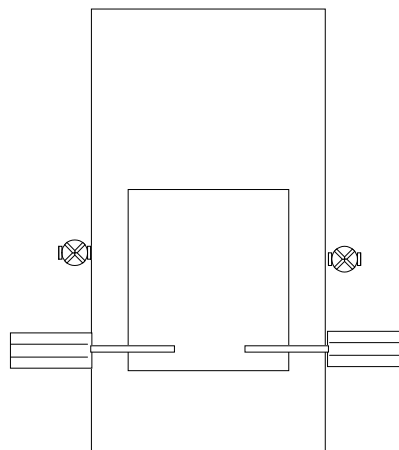
**Figura # 28: Daño al corrugado**

Para solucionar este problema, se podría cortar la banda principal en tres segmentos. De esta manera, en lugar de haber hierros se puede colocar una Tabla de plástico para que así ésta suba y baje sin dañar a los corrugados. Se podría usar un sistema como las Tablas de las líneas 2 y 3 de la banda de la salida de la Elliot.
