UNIVERSIDAD DEL VALLE DE GUATEMALA
Facultad de Ingeniería

**OPTIMIZAR PRODUCCIÓN DE CINTAS DE ACERO
GALVANIZADO PARA EVITAR GENERACIÓN
DE ÓXIDO BLANCO**

Trabajo de graduación presentado por
Nathalie María Figueroa Santisteban
para optar al grado académico de
Ingeniera Industrial

Guatemala
2007

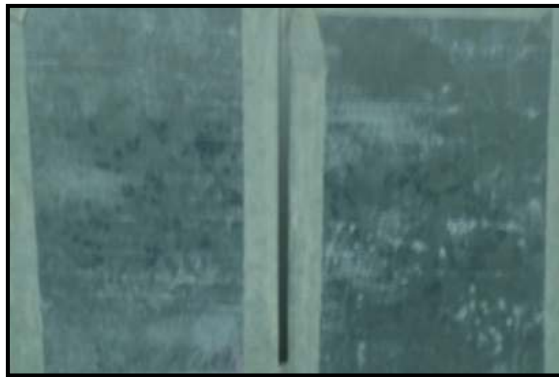
Figura 3 Óxido blanco

El óxido blanco es el producto de reacción de la oxidación o corrosión de zinc como ZnO que inclusive con la acción de CO₂ puede llegar a ser Carbonato de zinc (CaCO₃), estos productos se observan en la superficie, presentan una apariencia blanca.

Una vez que el metal recubierto ha sido pasivado o aceitado, se puede presentar una corrosión galvánica, esto es cuando dos superficie de metal se unen ya sea cuando está envuelta entre rollos o en paquetes de hoja lisa o es acanalada, y existe el medio electrolítico, como la humedad por mojado o condensación. Se forma una especie de pila galvánica y se presenta una corrosión acelerada entre las dos piezas del metal que pelean entre sí el oxígeno y el hidrógeno del agua de la humedad formándose así las manchas de agua conocidas también como óxido blanco.

Una vez que se ha presentado el óxido blanco, la forma de eliminarlo es raspando la parte afectada con un cepillo de plástico fuerte o metal suave pero capaz de remover la capa de óxido, quitar completamente toda la suciedad o desechos de la superficie de la lámina y pintar el área afectada utilizando una pintura metálica de zinc o aluminio la cual se puede obtener líquida o en aerosol, la superficie nunca será igual que el galvanizado original, pero la oxidación se detendrá por un buen tiempo.

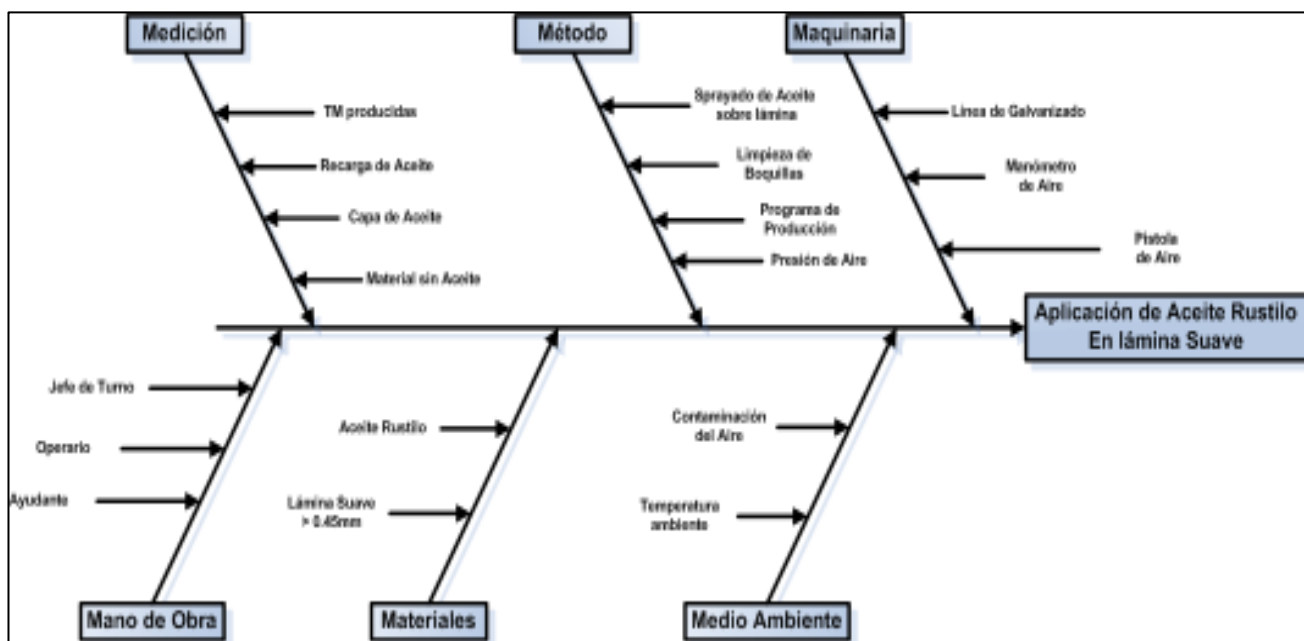
Diagrama 1 Causa y efecto

Se comprueba que la capa de aceite rustilo no es uniforme en las diferentes muestras y está por debajo de la capa de aceite definida por la casa matriz que es $500\text{mg}/\text{m}^2$. Este resultado indica que la aplicación de aceite utilizando la pistola de aire no cumple el requerimiento mínimo de la capa baja para la lámina de espesor mayor a 0.45mm. La ausencia de una capa uniforme no brinda el efecto hidrofóbico, que es repeler el agua del material.

A continuación se realizó un Diagrama Causa y Efecto tomando en cuenta los siguientes aspectos: *medición*, *método*, *maquinaria*, *mano de obra*, *materiales* y *medio ambiente*; para implementar un sistema de aplicación uniforme de aceite rustilo sobre la lámina.

Para la *medición* se debe tomar en cuenta las toneladas métricas (TM) producidas de lámina “suave”, la cantidad de aceite que contiene la pistola de aire, la frecuencia de recargas, y la capa de aceite rustilo. El *método* se define como el uso de la pistola de aire, el estado de la boquilla, la presión de aire y el programa de producción para espesores mayores a 0.45 mm. La *maquinaria* usada es la línea Verson, los suministros de aire y la pistola de aire. La *mano de obra*, es el personal que está involucrado en el área de trabajo: Jefe de Turno, Operario y Ayudante. Los *materiales* utilizados son el aceite rustilo y la lámina “suave”. Por último en el *ambiente* se encuentra la contaminación del aire y la temperatura, factores afectados por la aplicación del aceite.

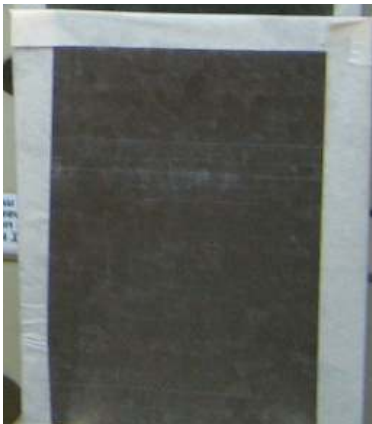
| | | Observaciones |
|---|--|--|
| <p>Cámara húmeda (Inicio)</p> | | <p>La muestra presenta rayones leves. Tienen brillo suficiente.</p> |

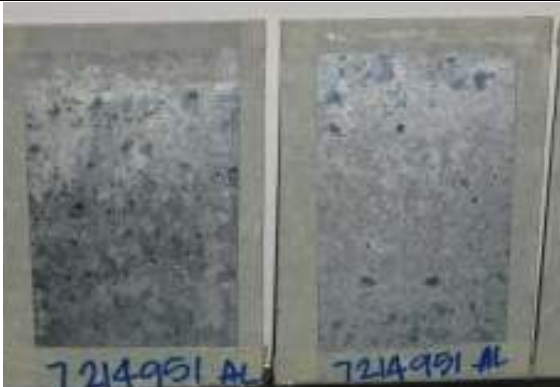
| | | Observaciones |
|---|--|--|
| <p>72 Horas</p> | | <p>La aparición de óxido blanco se presenta de manera rápida, pues el 90% de la superficie no tiene brillo, sólo manchas blancas.</p> |

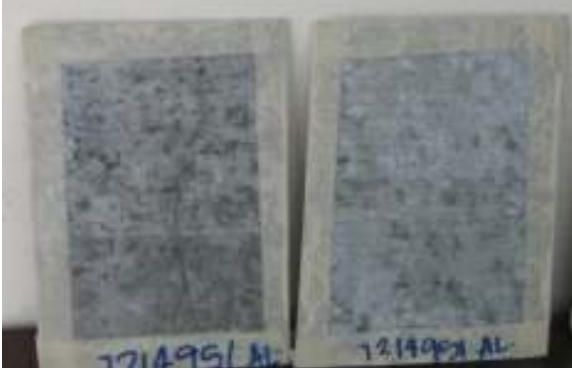
| | | Observaciones |
|---|--|--|
| <p>250 Horas</p> | | <p>El óxido blanco se generó en toda la muestra se observan los rayones leves que inicialmente tenía. El color es parcialmente blanco.</p> |

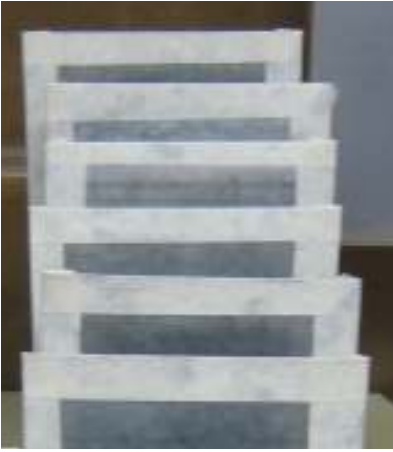
| | | Observaciones |
|---|--|---|
| <p>Cámara húmeda (Inicio)</p> | | <p>Las muestras presentan rayones severos en las caras. Por lo que el brillo se pierde casi inmediatamente.</p> |

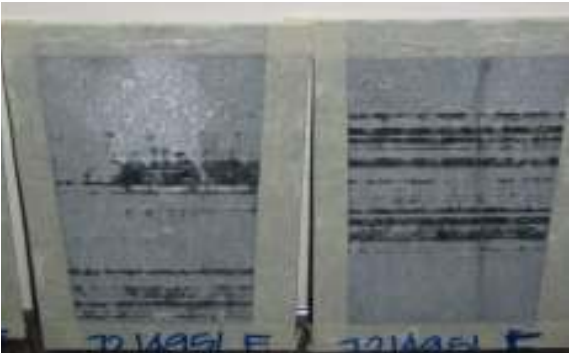
| | | Observaciones |
|---|--|---|
| <p>72 Horas</p> | | <p>La mancha de óxido blanco se genera alrededor de los rayones. El brillo se ha perdido un 90%.</p> |

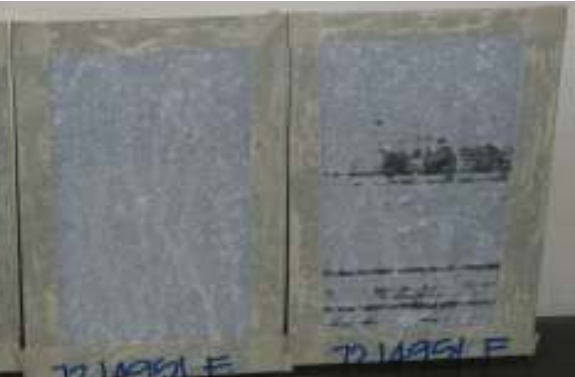
| | | Observaciones |
|---|--|---|
| <p>250 Horas</p> | | <p>Las muestras están totalmente blancas, los rayones están cubiertos por óxido blanco. Esta es la apariencia que se quiere evitar.</p> |

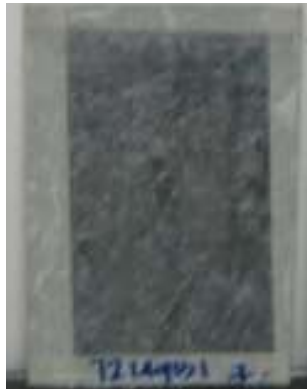
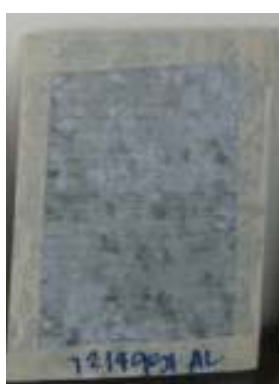
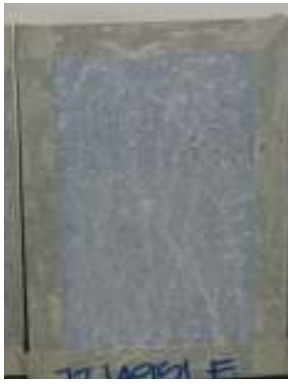
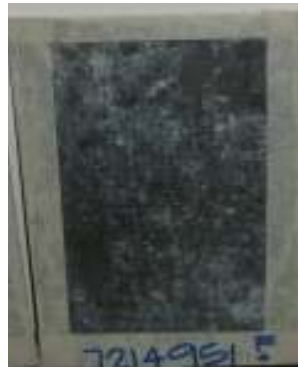
Tabla 15 Resultados cámara húmeda

Los resultados de las muestras que se realizaron en la cámara salina y apilamiento húmedo dan como resultado que el mejor recubrimiento para los rodillos de la Tension Pad en la Slitter es el fieltro aceitado. En las siguientes tablas se hace la comparación de las muestras.

El costo de mala calidad bajaría en un 75% (Q1306.85) al implementar el uso de fieltro aceitado en los rodillos de la Tension Pad, porque las cintas galvanizadas ya no presentarían óxido blanco. El óxido blanco, sólo aparecería en casos extremos donde estén expuestas a la humedad. Se calculó un promedio de toneladas métricas reclamadas de 1.93TM, para no descartar que existan cintas defectuosas. En la proyección las cintas con óxido blanco parecen aumentar un 23%, esto es porque el período de análisis previo fue de 12 meses, y esta proyección dura 15 meses, sin embargo, el ahorro de costos de mala calidad es Q.58,808.28, que representa el 75%.
