**Análisis de la Autopista Escuintla - Puerto Quetzal, ruta  
centroamericana CA-09 Sur, mediante ensayos no destructivos  
y recomendaciones para su futura intervención**

Trabajo de graduación presentado por María Isabel Joaquín Buezo para  
optar al grado académico de Licenciada en Ingeniería Civil

2020

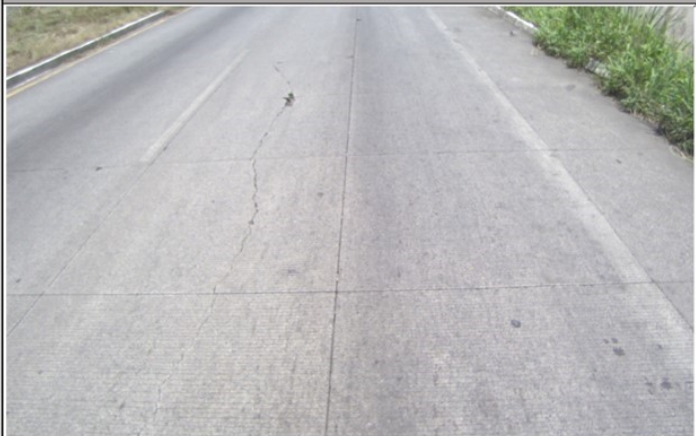
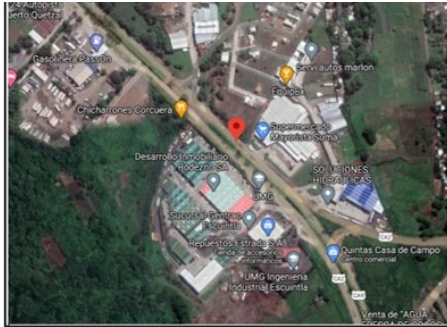
<i>Posibles causas de la patología</i>	
	<b>Primarias</b>	<b>Factor secundario</b>
	1) Espesor insuficiente para soportar las sollicitaciones (cargas excesivas)  2) Fatiga de la losa	1) Asentamiento de la cimentación  2) Contracción del concreto o alabeo térmico
<b>Efectos de la patología:</b>	Este tipo de daño puede generar incrementos en los escalonamientos y producir fracturas múltiples en las losas. Además puede producir una grieta activa en todo el espesor de la losa que no permite transferir las cargas por todo el ancho y largo de la misma.	
<b>Posible solución:</b>	Es recomendable llevar a cabo un sellado de juntas y grietas en caso la severidad sea baja o media, si es alta se debe llevar a cabo una reparación en todo el espesor de la losa.

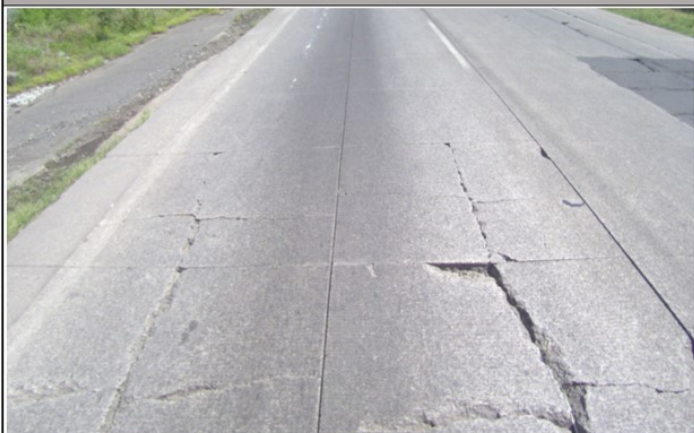
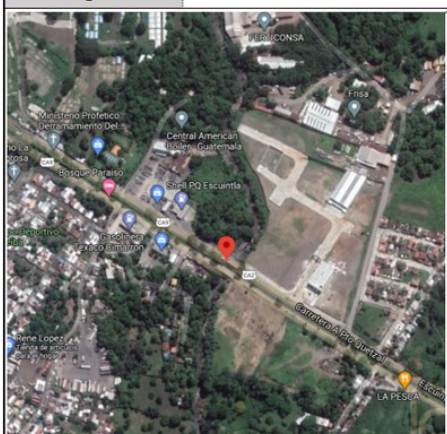
<b>Tipo de falla:</b>	Falla estructural				
<b>Orientación :</b>	Transversal / Longitudinal				
<b>Cuantificación :</b>	1.85 m <sup>2</sup>				
<b>Nivel de severidad:</b>	Alto				
<b>Ubicación</b>					
<b>Latitud:</b>	14.28485°				
<b>Longitud:</b>	-90.791333°

<b>Posibles causas de la patología</b>				
	<table border="1"> <thead> <tr> <th><b>Primarias</b></th> <th><b>Factor secundario</b></th> </tr> </thead> <tbody> <tr> <td>           1) Fracturación múltiple.             2) Repetición de cargas pesadas (fatiga del concreto).             3) Deficiencia en las condiciones de soporte.         </td> <td>           1) Diseño estructural equivocado.         </td> </tr> </tbody> </table>	<b>Primarias</b>	<b>Factor secundario</b>	1) Fracturación múltiple.  2) Repetición de cargas pesadas (fatiga del concreto).  3) Deficiencia en las condiciones de soporte.	1) Diseño estructural equivocado.
<b>Primarias</b>	<b>Factor secundario</b>				
1) Fracturación múltiple.  2) Repetición de cargas pesadas (fatiga del concreto).  3) Deficiencia en las condiciones de soporte.	1) Diseño estructural equivocado.				
<b>Efectos de la patología:</b>	Representa la evolución final del proceso de fisuración, favorece el desportillamiento en los bordes de la losa. Pueden llegar a señalar el deterioro total de la estructura y/o hundimientos.				
<b>Posible solución:</b>	Reparación en todo el espesor de la losa, reemplazando longitudinal y transversalmente toda la zona afectada.

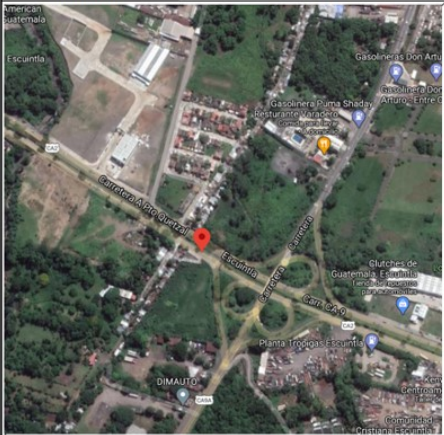
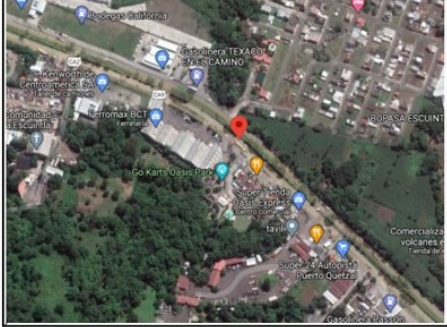
<b>Posibles causas de la patología</b>	
	<b>Primarias</b>	<b>Factor secundario</b>
	<ol style="list-style-type: none"> <li>1) Debilitamiento de los bordes de la junta debido a defectos constructivos.</li> <li>2) Aplicación de cargas antes de conseguir la resistencia mínima recomendada del concreto.</li> </ol>	<ol style="list-style-type: none"> <li>1) Presencia de material incompresible en la junta, el cual al expandirse genera concentración de esfuerzos y la posterior falla ante el paso de vehículos.</li> <li>2) Mal procedimiento de corte de la junta.</li> </ol>
<b>Efectos de la patología:</b>	Es probable que genere entrada de agua a las capas inferiores del pavimentos, generando de esta manera bombeo	
<b>Posible solución:</b>	Para cualquier nivel de deterioro, es recomendable llevar a cabo un resellado de las juntas

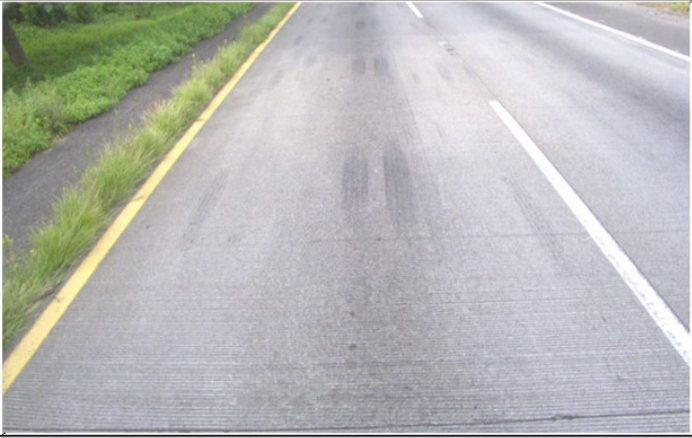
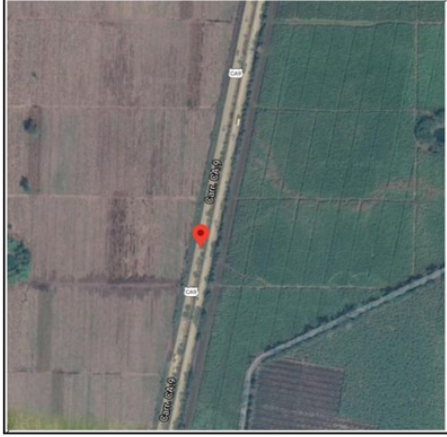
<b>Tipo de falla:</b>		Falla superficial			
<b>Orientación :</b>					
<b>Cuantificación :</b>		0.018 m <sup>2</sup>			
<b>Nivel de severidad:</b>		Medio			
<b>Ubicación</b>					
<b>Latitud:</b>	14.018933°				
<b>Longitud:</b>	-90.7835°

<b>Posibles causas de la patología</b>				
	<table border="1"> <thead> <tr> <th><b>Primarias</b></th> <th><b>Factor secundario</b></th> </tr> </thead> <tbody> <tr> <td>1) Exceso de acabado del concreto fresco colocado, lo que produce exudación del mortero y agua, lo cual provoca que la superficie del concreto resulte muy débil frente a la retracción.</td> <td>1) Evolución de fisuras por efecto del tránsito</td> </tr> </tbody> </table>	<b>Primarias</b>	<b>Factor secundario</b>	1) Exceso de acabado del concreto fresco colocado, lo que produce exudación del mortero y agua, lo cual provoca que la superficie del concreto resulte muy débil frente a la retracción.	1) Evolución de fisuras por efecto del tránsito
<b>Primarias</b>	<b>Factor secundario</b>				
1) Exceso de acabado del concreto fresco colocado, lo que produce exudación del mortero y agua, lo cual provoca que la superficie del concreto resulte muy débil frente a la retracción.	1) Evolución de fisuras por efecto del tránsito				
<b>Efectos de la patología:</b>	El descascamiento puede incrementar su grado de severidad hasta generar desintegración.				
<b>Posible solución:</b>	Reparación de espesor parcial o recubrimiento con una mezcla asfáltica, garantizando la adherencia entre capas.

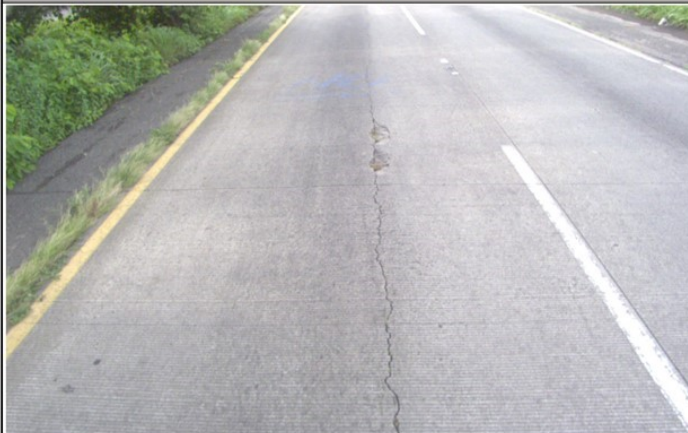
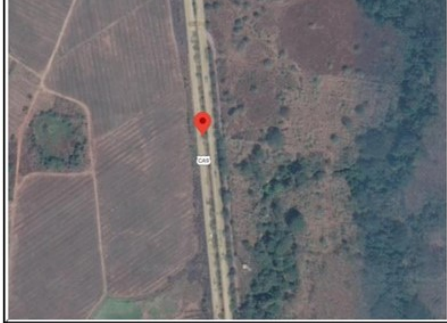
<i>Posibles causas de la patología</i>	
	<b>Primarias</b>	<b>Factor secundario</b>
	<p>1) Acción abrasiva del tránsito sobre sectores localizados de mayor debilidad del pavimento o sobre áreas en las que se han desarrollado fisuras en bloque de veredas alta y que provocan la desintegración y remoción de la superficie del pavimento</p>	<p>1) Retención de agua en zonas fisuradas. 2) Espesores del pavimento estructuralmente insuficientes.</p>
<b>Efectos de la patología:</b>	Puede llevar a una fractura total de la losa.	
<b>Posible solución:</b>	Demoler el concreto existente, realizando la reparación en la profundidad total de las losas

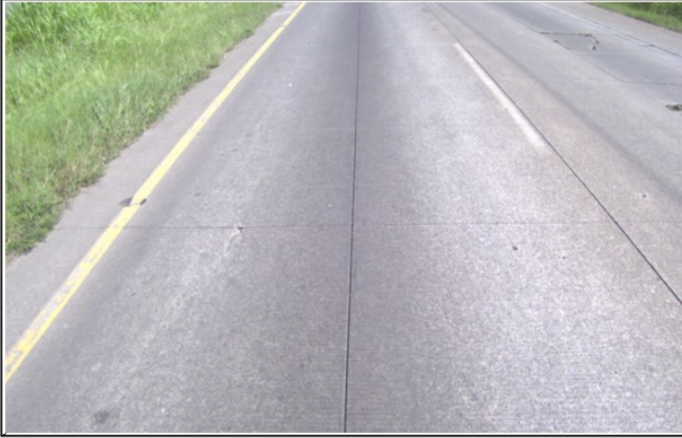
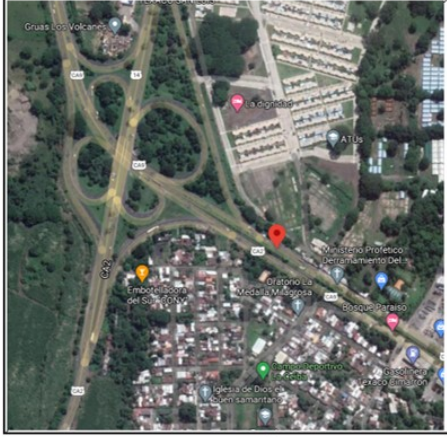
<b>Tipo de falla:</b>		Falla superficial			
<b>Orientación :</b>					
<b>Cuantificación :</b>		0.168 m <sup>2</sup>			
<b>Nivel de severidad:</b>		Medio			
<b>Ubicación</b>					
<b>Latitud:</b>	14.287183°				
<b>Longitud:</b>	-90.795133°

<b>Posibles causas de la patología</b>				
	<table border="1"> <thead> <tr> <th><b>Primarias</b></th> <th><b>Factor secundario</b></th> </tr> </thead> <tbody> <tr> <td> <p>1) Desgaste de la superficie de los agregados por tránsito.</p> <p>2) Mezcla de concreto y/o agregados es de calidad deficiente y favorece la exposición de los mismos.</p> </td> <td></td> </tr> </tbody> </table>	<b>Primarias</b>	<b>Factor secundario</b>	<p>1) Desgaste de la superficie de los agregados por tránsito.</p> <p>2) Mezcla de concreto y/o agregados es de calidad deficiente y favorece la exposición de los mismos.</p>	
<b>Primarias</b>	<b>Factor secundario</b>				
<p>1) Desgaste de la superficie de los agregados por tránsito.</p> <p>2) Mezcla de concreto y/o agregados es de calidad deficiente y favorece la exposición de los mismos.</p>					
<b>Efectos de la patología:</b>	La reducción de la fricción o resistencia al deslizamiento puede alcanzar niveles de riesgo para la seguridad del tránsito.				
<b>Posible solución:</b>	Llevar a cabo una reparación parcial del espesor de la losa de concreto con el único objetivo de obtener una adecuada textura en la nueva colocación del concreto hidráulico.
