CALIDAD MICROBIOLÓGICA DEL AGUA DEL LAGO DE ATITLÁN PARA LOS AÑOS 2001-2006

Edwin Castellanos & Nancy Girón

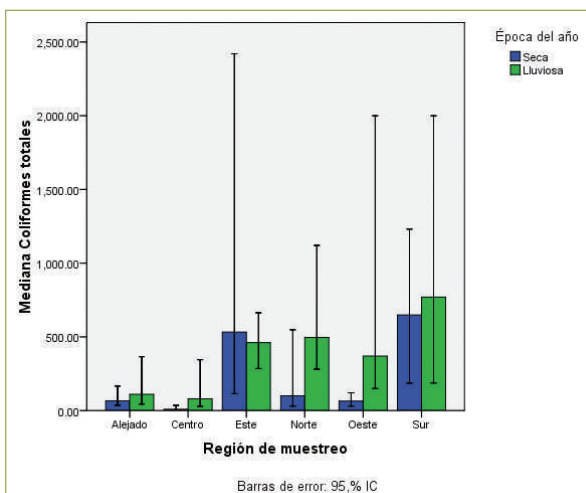
Figura 2: Medianas de las concentraciones de coliformes totales (NMP/100 mL) calculadas por región y por época de muestreo.

Las Figuras 2 y 4 muestran las medianas de las concentraciones de coliformes totales y *E. coli* respectivamente calculadas sobre la localidad de muestreo y la época del año. Las Figuras 3 y 5 muestran las medianas de las concentraciones de coliformes totales y *E. coli* respectivamente calculadas sobre el año y la época de muestreo y se incluye también como comparación la barra correspondiente a la mediana de los datos del muestreo realizado un mes después del paso de la tormenta Stan.

este y sur. Finalmente, para el factor época, la media de las muestras de época lluviosa es significativamente más alta que la media de las muestras de época seca. Adicionalmente, la media de los datos del muestreo post-Stan son significativamente más altos.

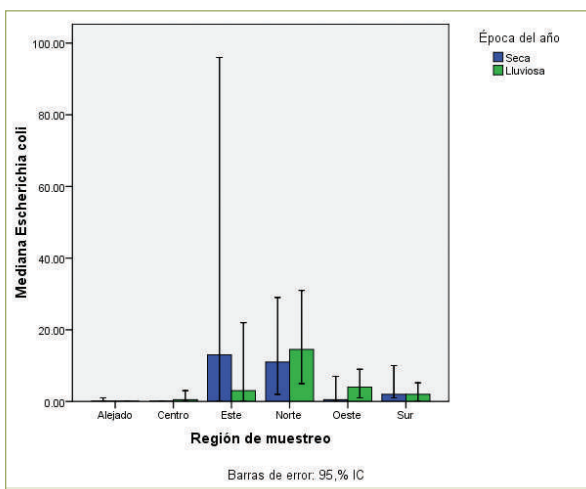
Figura 4: Medianas de las concentraciones de *E. coli* (NMP/100 mL) calculadas por región y por época de muestreo.

Para la variable de respuesta *E. coli*, los intervalos de confianza al 95% de las medianas usando la variable región indican que las medianas de las regiones este y norte son significativamente mayores del resto de las medianas.

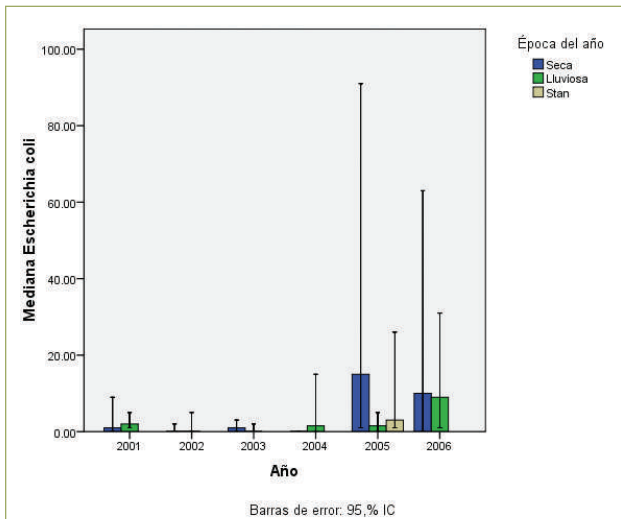
Figura 5: Medianas de las concentraciones de *E. coli* (NMP/100 mL) calculadas por año y por época de muestreo. Se incluye la media de las muestras tomadas un mes después del paso de la tormenta Stan.
