# Determinación de los factores sísmicos que afectan la estabilidad de taludes

UNIVERSIDAD DEL VALLE DE GUATEMALA  
Facultad de Ingeniería

Trabajo de graduación presentado por Antonio Lemus Aragón para  
optar al grado académico de Licenciado en Ingeniería Civil

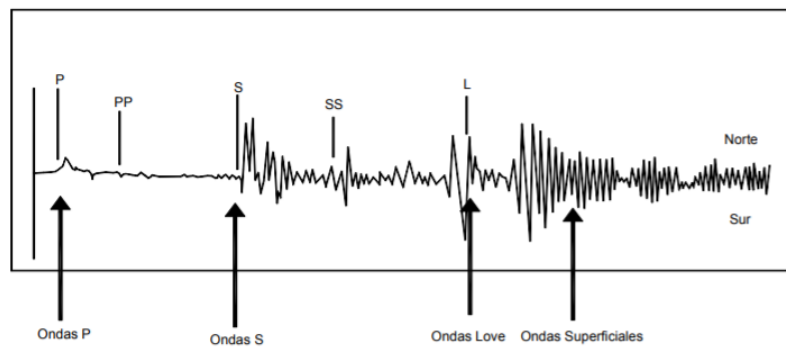
Figura 12: Llegada de las ondas sísmicas

Los sismos producen ondas de diferentes tipos y son sensibles de diferentes maneras. Las ondas de compresión (P) son las primeras en sentirse, debido a la rapidez con la que viajan. Las ondas de cortante (S) produce un movimiento de corte en el suelo, esto quiere decir que las partículas se mueven en dirección normal a la dirección de las ondas. Las ondas Rayleigh son perceptibles en la superficie de la tierra y se asemeja al movimiento de las ondas en el agua. Las ondas Love (L) se generan a partir de las ondas S y su interacción con la corteza. Estas generan torsión y no tienen una componente paralela a la gravedad. [4]

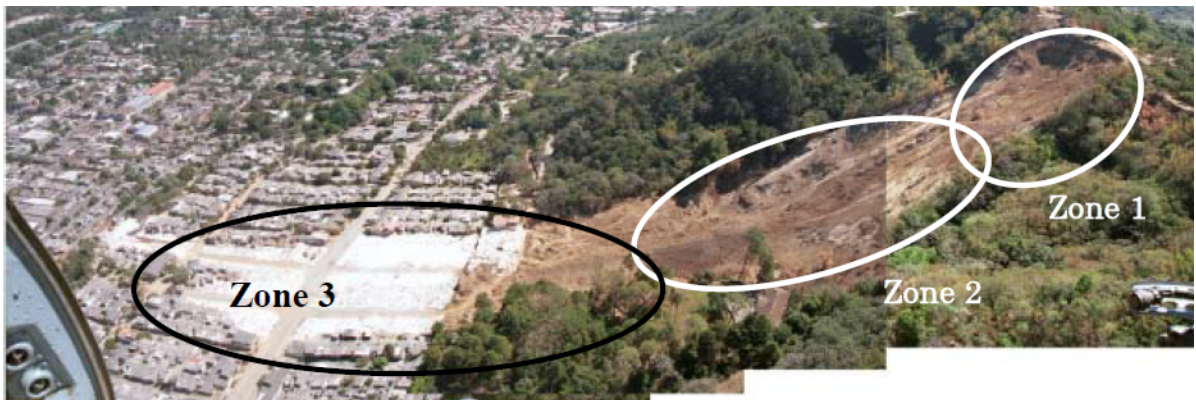
Figura 19: Deslizamiento las Colinas

El deslizamiento de Las Colinas desplazó alrededor de  $200,000 m^3$  del risco de la montaña conocido como El Bálsamo ubicada al sur de la ciudad de San Salvador, en Santa Tecla. La zona se divide en tres como se ve en la Figura 19. En la zona 1 se hizo un boquete de aproximadamente de 100 metros de diámetro con 20-30 metros de profundidad. En la zona 2 se puede observar que se hizo la pendiente más pronunciada y mientras se acerca al pie del talud se va haciendo más suave. En la zona 3 se encontraba la mayoría de casas afectadas dónde se destruyó todo y se puede observar que ya tuvo una limpieza por parte de las autoridades. [7]

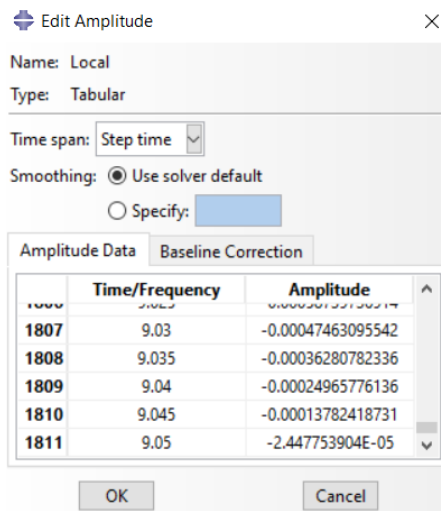
Figura 31: Amplitudes en programa

Para el ingreso del sismo se debe de ingresar el acelerograma completo, como una tabla de valores. Con la amplitud se creará una carga con valor de  $9.81 \text{ m/s}^2$  en la dirección horizontal x y se aplicará a toda la masa de manera homogénea. Se analizará cada 10 pasos y se tendrán en los rangos de tiempo proporcionados por el acelerograma.

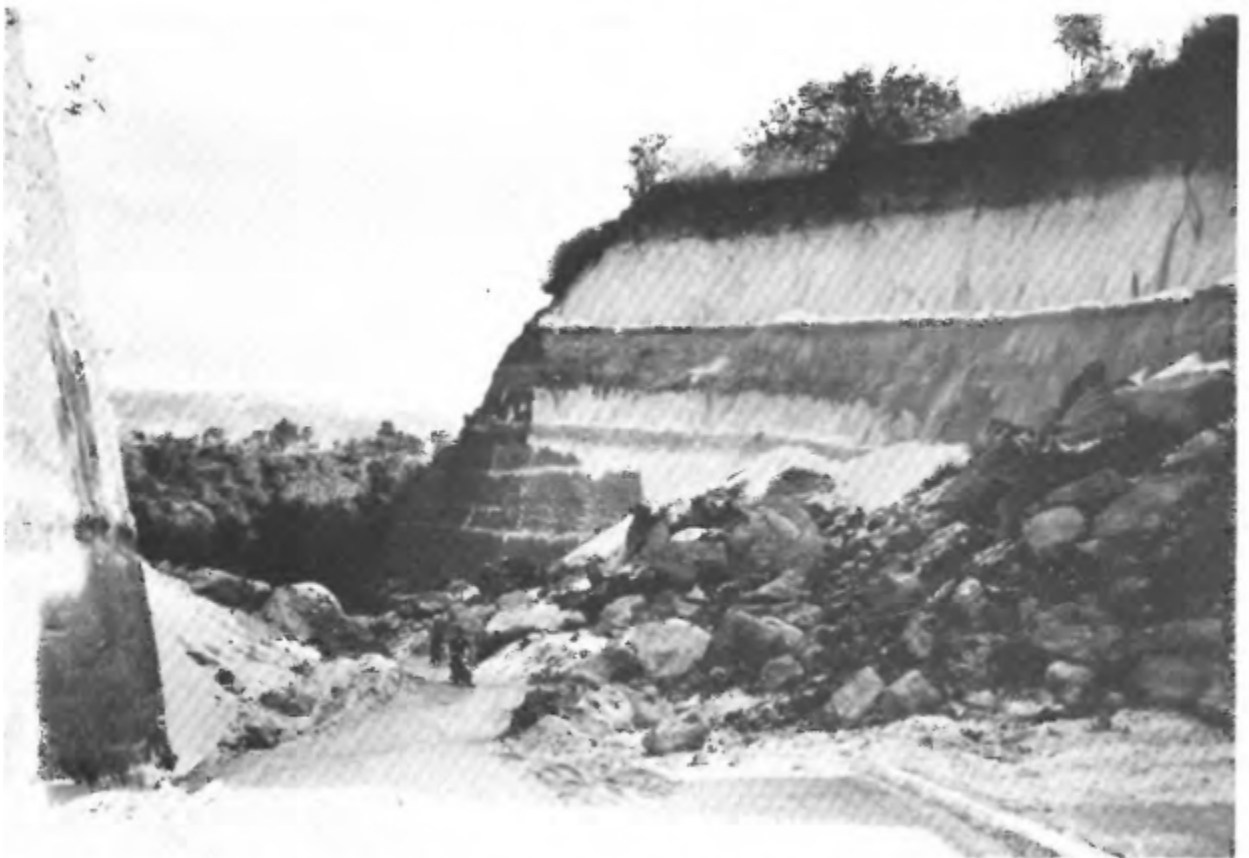
Figura 55: Deslizamiento en San Cristóbal luego del terremoto de 1974

FIGURE 34.—Landslides in steep road cut in stratified pumice and ash deposits at San Cristobal, west of Guatemala City.

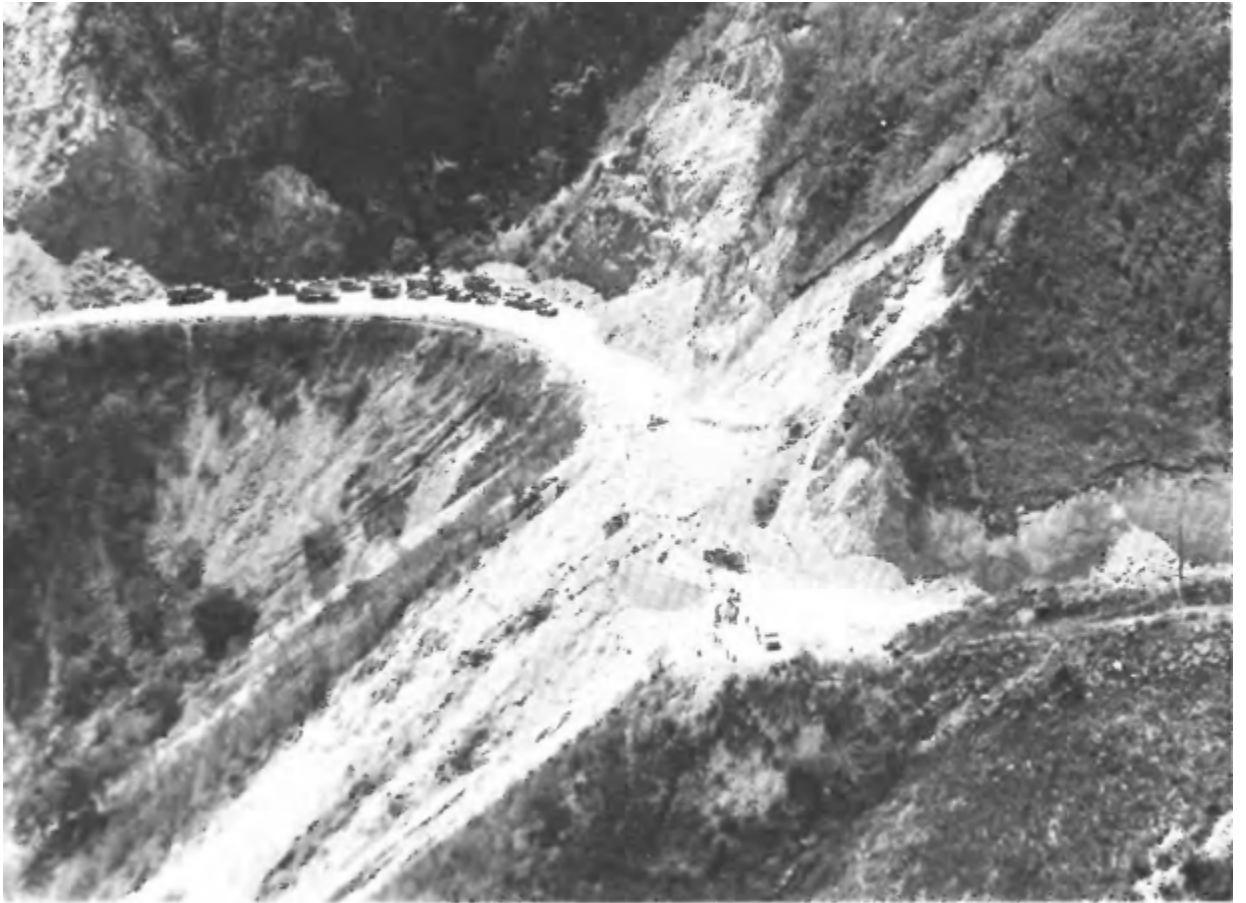
Figura 56: Deslizamiento en El Progreso después del Terremoto de 1974

FIGURE 41.—One of the many landslides obstructing the main highway from Guatemala City toward El Progreso.

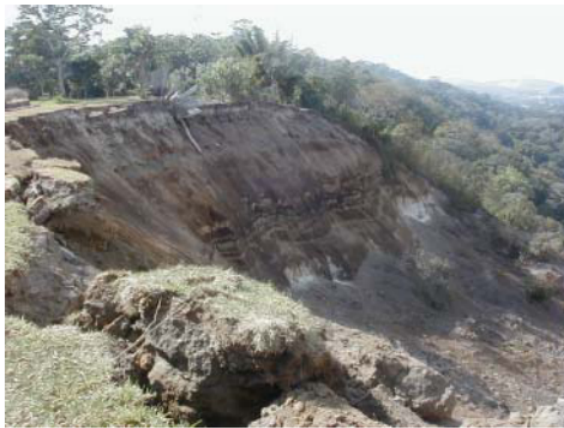
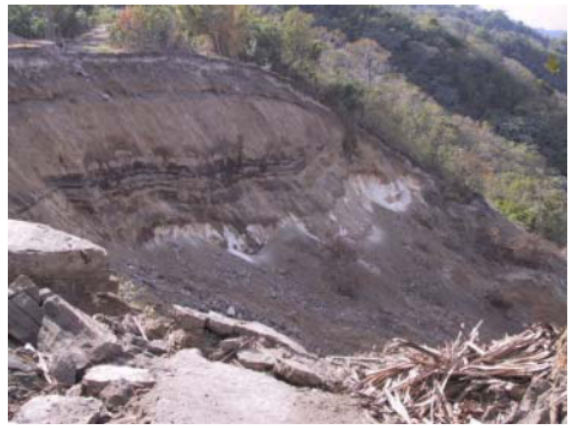
Figura 58: Deslizamiento en Las Colinas El Salvador a través del tiempo

(a) January 14

(b) February 4
