Estudio de reparación
de un tramo de puente
dañado combinando
Acero Estructural y
Concreto Reforzado

Trabajo de investigación presentado
para optar al grado de Maestría en
Ingeniería Estructural

El presente estudio presenta un procedimiento alternativo para la reparación de puentes, tomando como base un puente con daño localizado en el Departamento de Huehuetenango sobre el río Cuilco de 102 metros de largo, en donde demolerlo y hacerlo de nuevo sería oneroso que no aprovecharía los elementos que están en buen estado; la reparación sería lo procedente en este caso y de beneficio común. El sistema de reparación presenta el uso de acero estructural que es un material muy versátil para el manipuleo y transporte, lo que permite que sea velozmente habilitado proveyendo gran capacidad resistente a las cargas solicitadas.

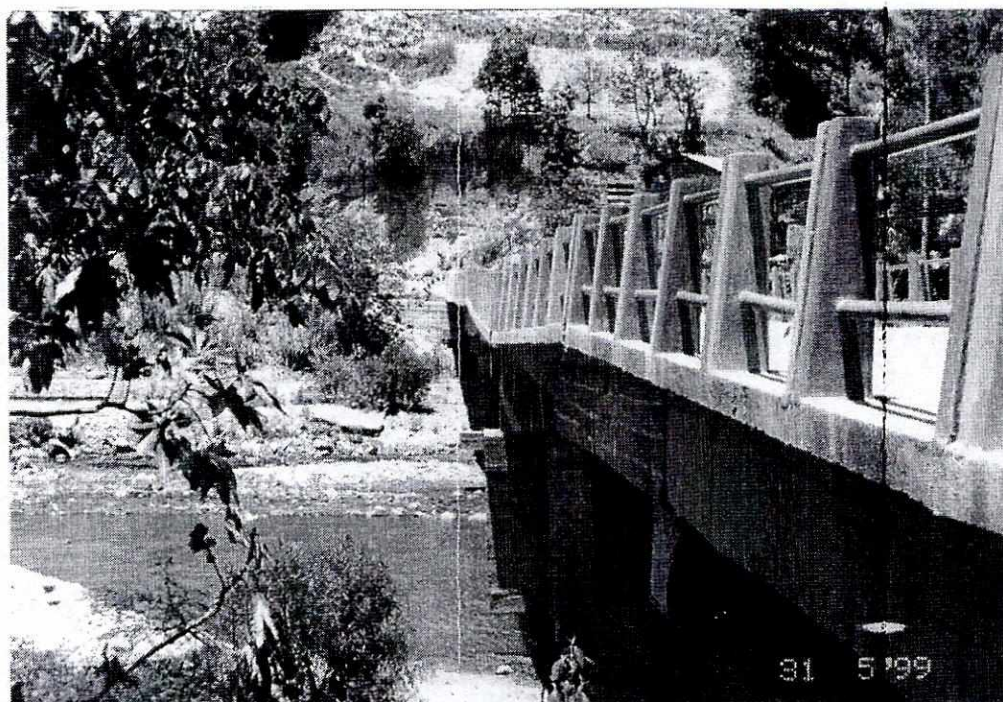
FOTOGRAFIA 9

En las fotografías 9 y 10 (*vid* Anexo 2) se observan las deflexiones ocasionadas por fenómenos naturales, sobrecargas y fuerzas combinadas.

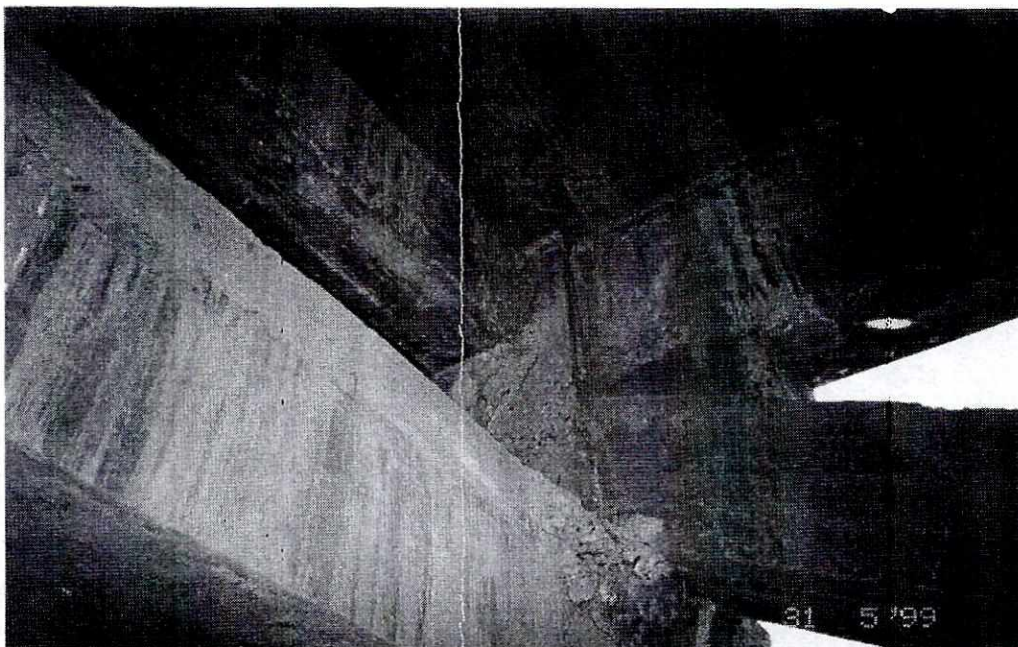
FOTOGRAFIA 13

El movimiento anterior también afectó la superestructura del tercer tramo, induciendo fallas locales como lo evidencian las grietas mostradas en las fotografías 13, 14, 15, y 16 (vid Anexo 2)

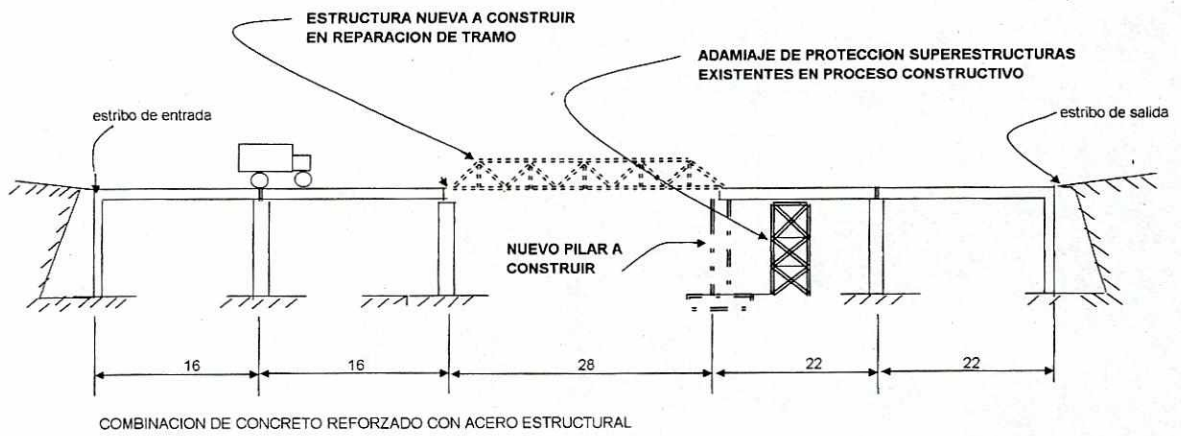
FIGURA 4

**SISTEMA DE SOPORTE PARA CONSERVAR
PILAS Y SUPERESTRUCTURAS
EXISTENTES**

La figura No. 4 (*vid* Anexo 3) nos sugiere la forma en que debemos colocar la obra falsa para la demolición del tramo a reparar y para la conservación de los tramos aledaños con el fin de conservar los mismos.
