Figurilla Preclásica, Estructura #4, Unidad 5A-4 (fotografía por J. Recinos).

# Proyecto Arqueológico Semetabaj (SAS-UVG-VU)

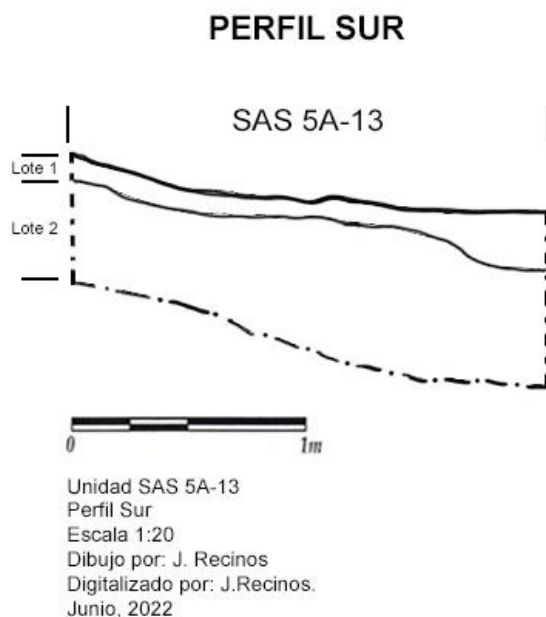
Figura I-34: perfil sur, Unidad 5A-13 (Dibujo por J. Recinos).
