Aplicación de ensayos no destructivos para la determinación de la capacidad estructural del pavimento, antes y después de la rehabilitación del proyecto CA-09 Sur, tramo: Monumento al Caminero – entrada Puente Villa Nueva (Estación 8+500 a Estación 11+050)

Trabajo de investigación presentado por Jorge Adalberto Juárez Menéndez para optar al grado académico de Ingeniero Civil

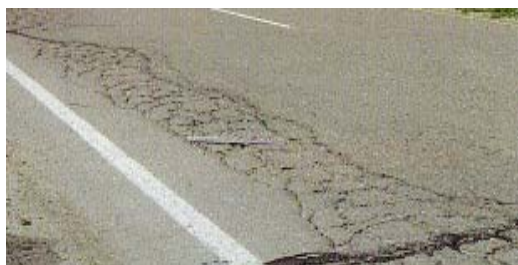
a. Cuero de lagarto. Se denomina así a una serie de grietas interconectadas debidas a la falla por fatiga de la superficie de concreto asfáltico producida bajo la aplicación repetida de las cargas de tráfico; por ello también se conocen como grietas por fatiga. Generalmente estas grietas se inician en la base de la capa asfáltica cuando los esfuerzos de tensión y las deformaciones producidos por la carga aplicada por una llanta son muy altos. Las grietas se propagan hacia la superficie, inicialmente como una serie de grietas longitudinales paralelas que con la repetida aplicación de las cargas de tránsito, se conectan unas con otras formando figuras de muchos lados con ángulos obtusos, que desarrollan un patrón semejante al cuero de un lagarto. Estas figuras generalmente tienen una dimensión menor de 0.60 metros en su lado mayor y se encuentran ubicadas en la zona en donde los vehículos marcan las huellas de sus llantas.

Grietas por fatiga conocidas como Cuero de Lagarto⁶

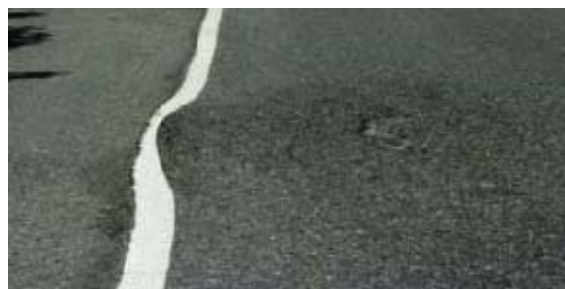
Ilustración No. 2

Depresiones⁷

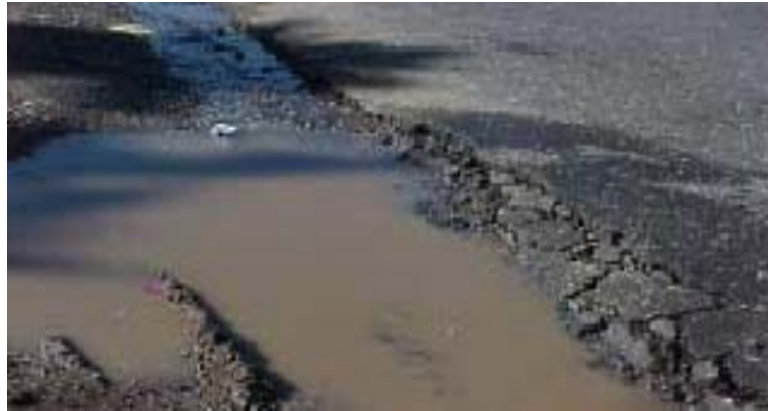
c. Agrietamientos en los bordes. Son grietas paralelas a una distancia generalmente menor de unos 0.3 a 0.6 m del borde del pavimento. Estos agrietamientos son acelerados por las cargas de tránsito y pueden ser provocados por mala compactación, falta de confinamiento lateral o agua infiltrándose por el borde, produciendo pérdida de soporte por erosión.

Ilustración No. 3
Agrietamientos en los bordes⁸

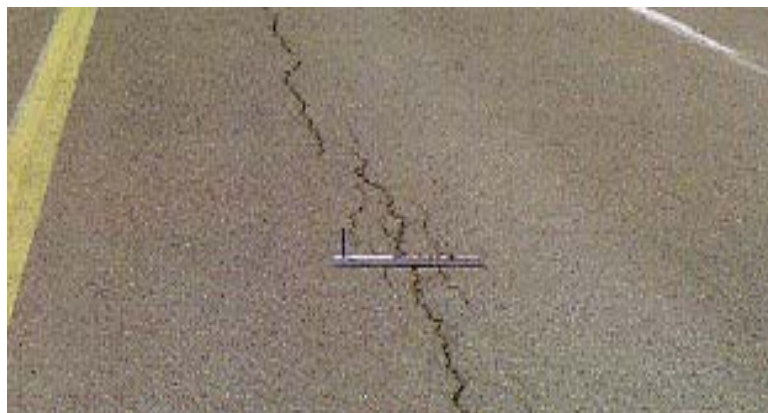
d. Agrietamientos longitudinales. Ocurren paralelos a la dirección de construcción del pavimento y pueden ser causados por:

- 1) Construcción deficiente de la junta longitudinal
- 2) Acortamiento de la superficie de concreto asfáltico debido a bajas temperaturas o endurecimiento del asfalto y/o variación cíclica de la temperatura diaria
- 3) Reflexión de grietas existentes bajo la superficie.

Ilustración No. 4
Agrietamientos longitudinales⁹

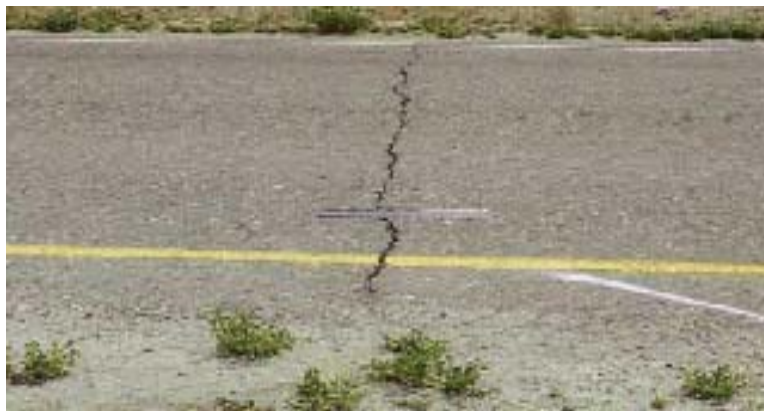
e. Agrietamientos transversales. Se presentan aproximadamente a ángulos rectos a la línea central y pueden deberse a:

- 1) Acortamiento de la superficie de concreto asfáltico debido a bajas temperaturas o endurecimiento del asfalto y/o variación cíclica de la temperatura diaria.

2) Reflexión de grietas existentes bajo la superficie.

Agrietamientos transversales¹⁰

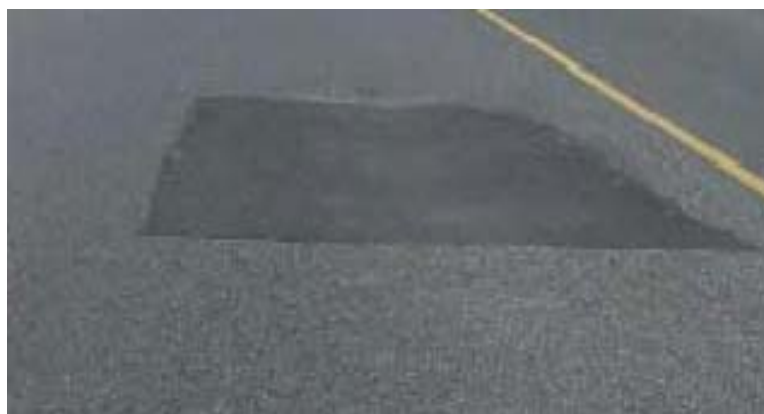
Ilustración No. 6

f. Baches reparados. Son áreas de pavimento que han sido reemplazadas con nuevo material para reparar el pavimento existente. Se consideran un defecto sin importar la forma como se comportan, ya que las áreas circundantes usualmente no interactúan de la misma manera.

Baches reparados¹¹

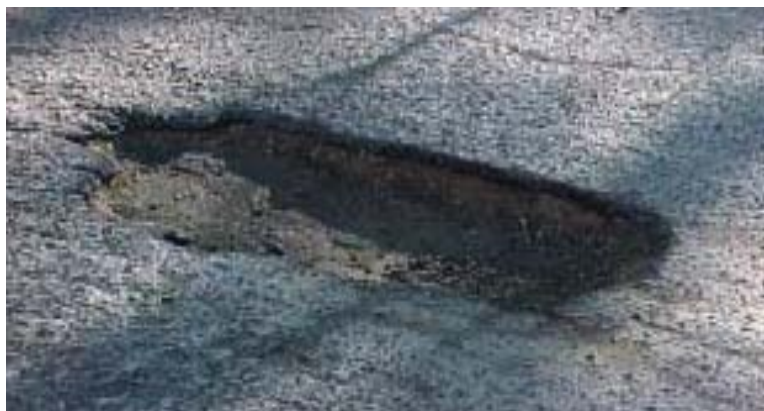
g. Baches sin reparar. Generalmente son pequeñas depresiones en forma de guacal, menores de 0.90 metros de diámetro, que suelen tener los bordes afilados y con caras verticales cerca de la superficie. Su crecimiento se ve acelerado por la acumulación de agua dentro del bache.

Ilustración No. 7
Baches sin reparar¹²

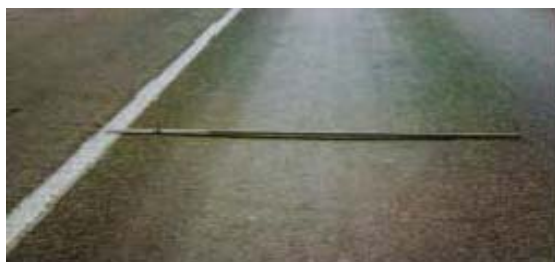
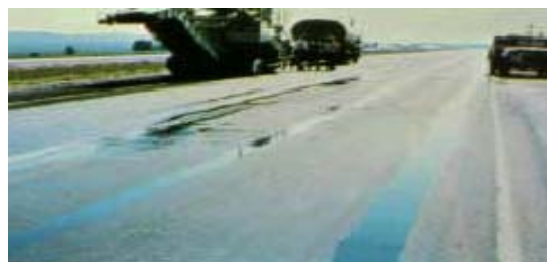
h. Ahuellamiento. Es una depresión provocada por el paso de las llantas de los vehículos. En algunos casos puede ocurrir el levantamiento del pavimento a los lados de la huella y muchas veces sólo se nota después de la lluvia cuando el agua se acumula en la huella. El ahuellamiento se debe a la deformación en cualquiera de las capas del pavimento o en la subrasante causada por consolidación o movimiento lateral de los materiales bajo las cargas del tránsito.

Ilustración No. 8
Ahuellamiento¹³

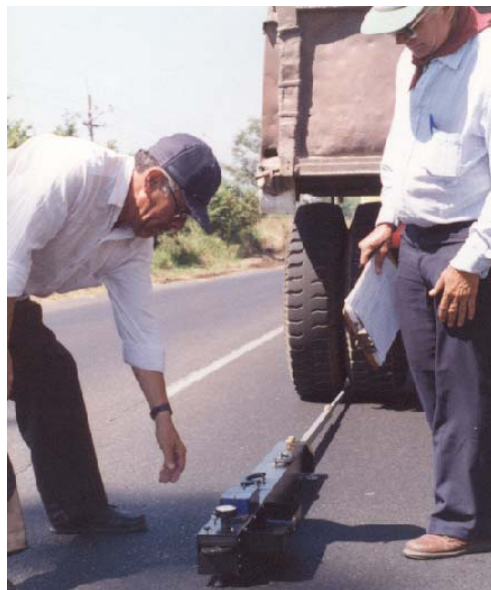
Ilustración No. 10
Viga Benkelman¹⁵

Las ventajas de la Viga Benkelman incluyen: la facilidad de uso, el bajo costo del equipo y la existencia de una extensa base de datos debido a su uso a través de muchos años. Por otra parte, las mayores desventajas de la viga Benkelman incluyen: la dificultad para asegurar que los soportes frontales no se encuentran dentro de la zona de deformación, la dificultad o incapacidad para determinar la forma y tamaño de la zona de deformación, la pobre repetibilidad de las mediciones obtenidas con este equipo y el intenso y dificultoso trabajo que requiere el aparato.

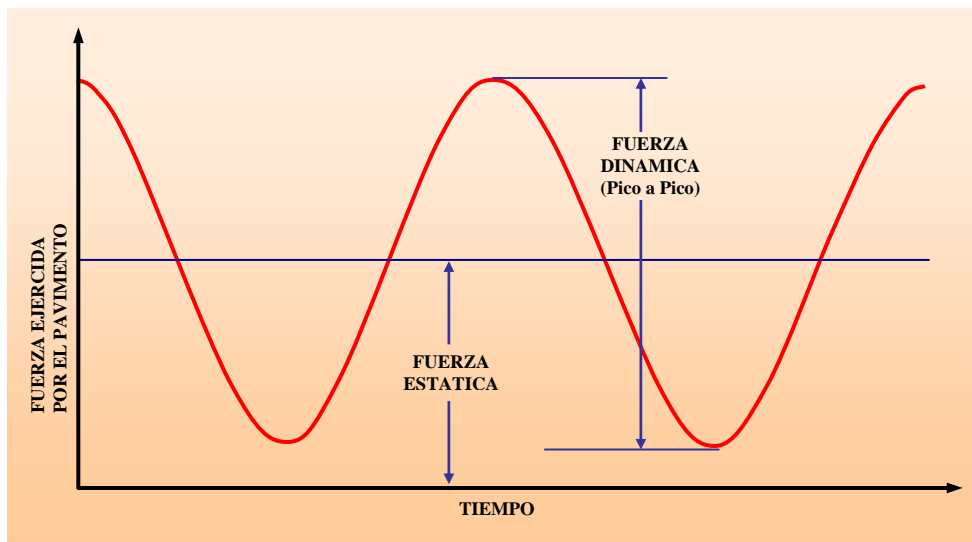
Gráfica No. 1
Fuerza ejercida por el generador de fuerza dinámica

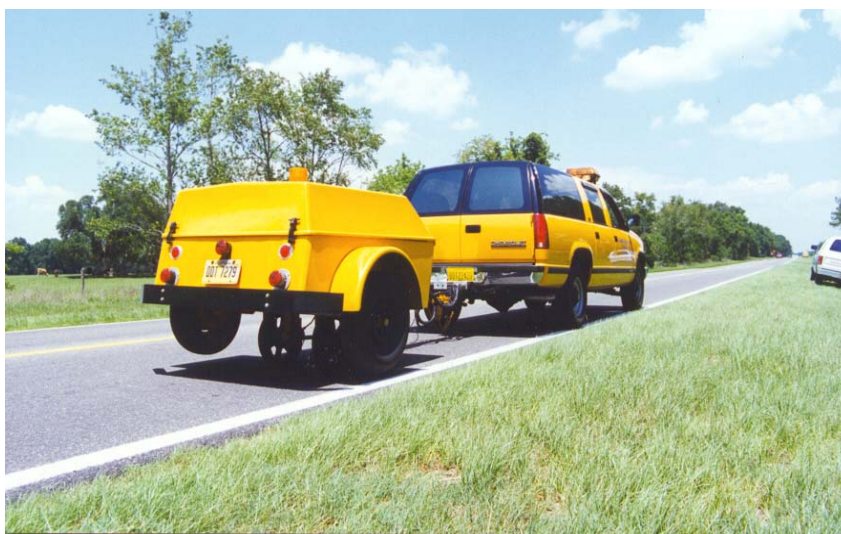
Los equipos más utilizados dentro de esta categoría son el Dynaflect y el Road Rater, ilustraciones 11 y 12, respectivamente. La secuencia normal de operación consiste en mover el aparato al punto de ensayo e hidráulicamente bajar las ruedas de carga y los receptores de la deflexión a la superficie del pavimento. Se efectúa el ensayo, se graban los datos y se mueve el equipo al siguiente punto de ensayo.

Ilustración No. 11
Dynaflect¹⁶

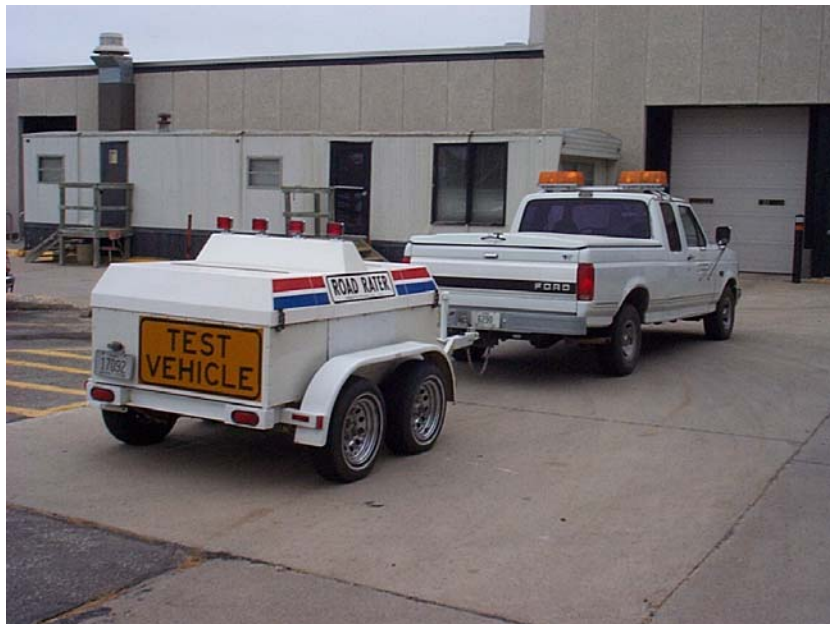
Ilustración No. 12
Road Rater¹⁷

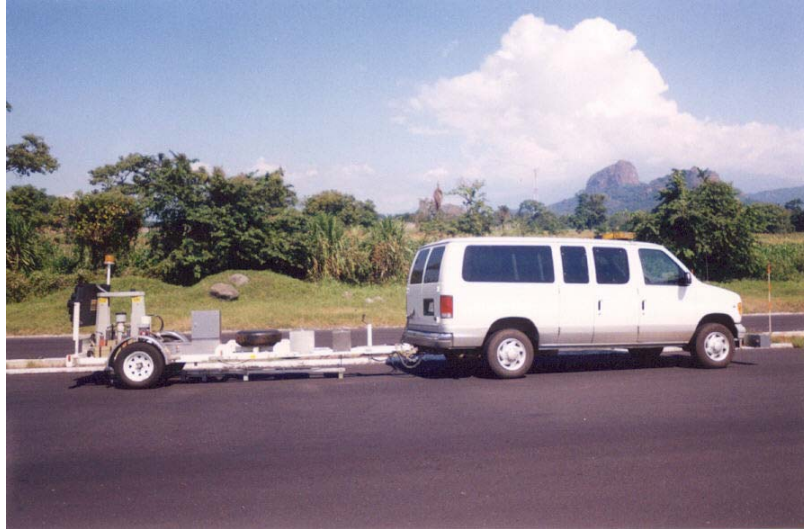
c) Equipos de deflexión por carga de impulso. Los equipos de deflexión por carga de impulso, mejor conocidos por sus siglas en inglés FWD (Falling Weight Deflectometer), distribuyen una fuerza de impulso temporal al pavimento. Se levanta un peso a una altura dada sobre la guía del sistema y luego se deja caer sobre una placa circular colocada sobre el pavimento. La fuerza de impulso temporal, puede ser modificada variando la magnitud del peso que se deja caer o variando la altura de caída. Entre los equipos comerciales existentes para la medida de deflexiones por una carga de impulso están los fabricados por Dynatest, KUAB y Jils (Ilustraciones 13, 14 y 15, respectivamente).

Ilustración No. 13
FWD – Dynatest¹⁸

En la secuencia normal de operación, el equipo se mueve al punto de ensayo y se bajan hidráulicamente el plato de carga y los sensores de deflexión (geófonos) hasta entrar en contacto con la superficie del pavimento. Se aplica la secuencia del ensayo para la carga elegida y el número de caídas desde la altura seleccionada (regularmente buscando producir una carga que simule el paso de una llanta de un eje equivalente de 80 kN (18,000 lb). Luego el plato de carga y los sensores se levantan hidráulicamente y se mueve el equipo al sitio de ensayo siguiente.¹⁶

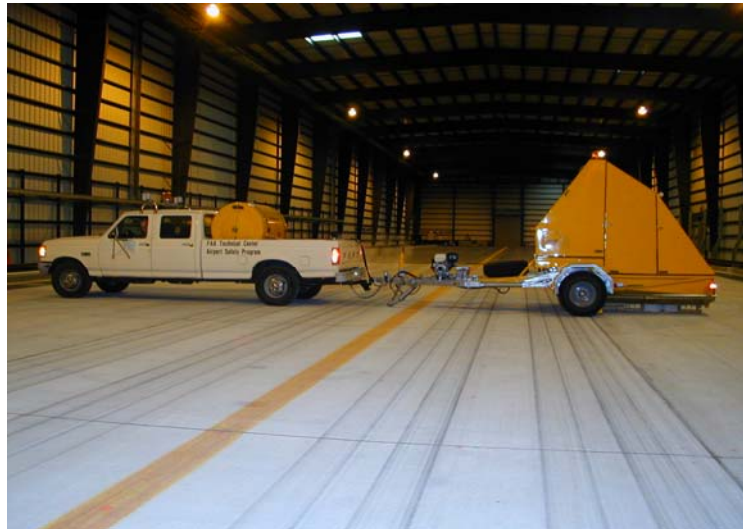
Ilustración No. 14
FWD – KUAB¹⁹

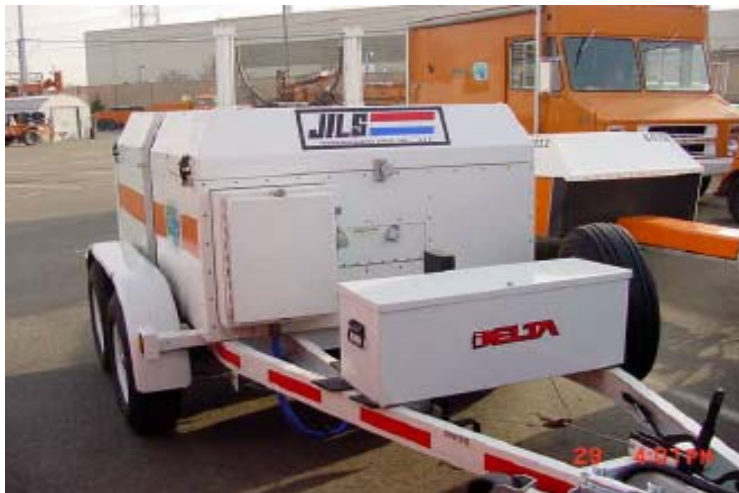
FWD –Jils²⁰

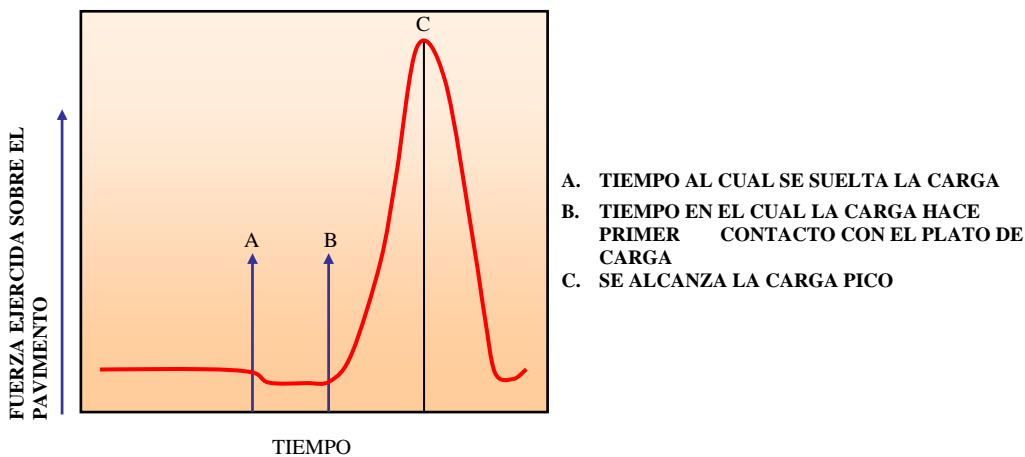
Una de las principales ventajas de los equipos que trabajan con la aplicación de carga por impulso es su capacidad de modelar más acertadamente la carga producida por la llanta tanto en magnitud como en duración, produciendo así una deflexión que se asemeja más a la deflexión que se produce en el pavimento al paso de un vehículo. Adicionalmente, como se muestra en la gráfica No. 2, se aplica una precarga muy pequeña en comparación con la generada por equipos de carga dinámica sostenida. Esta precarga varía con el equipo utilizado, pero generalmente se encuentra en el rango de 8 a 18 por ciento de la carga máxima de impulso, antes de que se libere la carga. Durante el período en que el peso se deja caer, la precarga normalmente se reduce al rango de 5 a 14 por ciento de la carga máxima de impulso.

Pulso de carga típica producida por el FWD

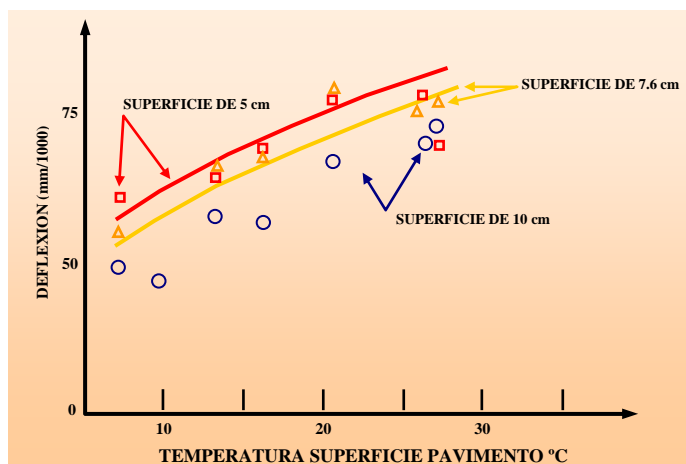
Influencia de la temperatura en la deflexión de los pavimentos de concreto asfáltico

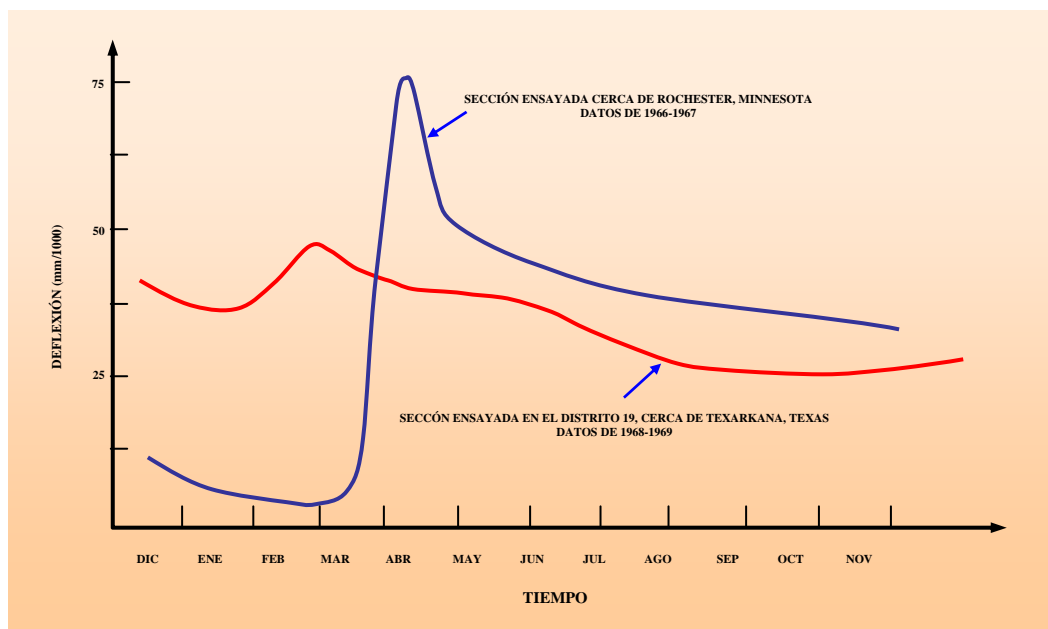
Las variaciones climáticas estacionales tienen una gran influencia en las deflexiones del pavimento asfáltico, como se ilustra en la gráfica No. 4²¹, en donde se puede observar el cambio en las deflexiones según distintos periodos climáticos, tales como:

Gráfica No. 4
Influencia de las variaciones estacionales en la deflexión

Para regiones como la nuestra donde no existe la posibilidad del congelamiento, la variación estacional de las deflexiones se presenta más como una curva sinusoidal aplanada, con la deflexión pico durante la época lluviosa cuando existe una gran cantidad de humedad. En las regiones muy secas, el período de máximas deflexiones se presenta durante el verano o época más calurosa, cuando la superficie asfáltica se ablanda debido a las altas temperaturas y la intensa radiación solar.

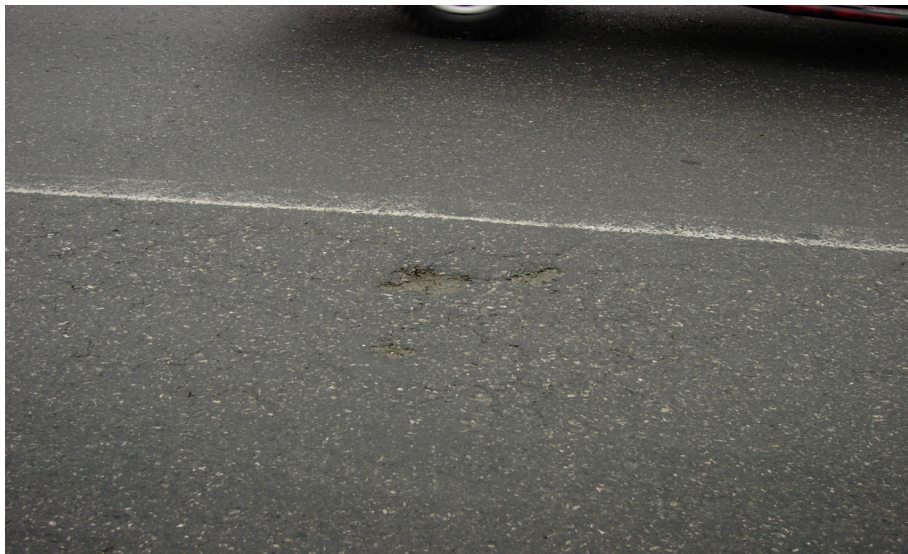
Bache de 10 cm de diámetro y 3 cm de profundidad aproximadamente.

1. Pista derecha, monumento Al Caminero - puente Entrada Villanueva. Esta pista se caracterizó por evidenciar grandes áreas con grietas de piel de cocodrilo de mediana y gran severidad. Adicionalmente, presencia de baches de media severidad, fisuras transversales de baja severidad y ahuellamiento de media severidad en algunos puntos (ver ilustraciones 17 a 20).

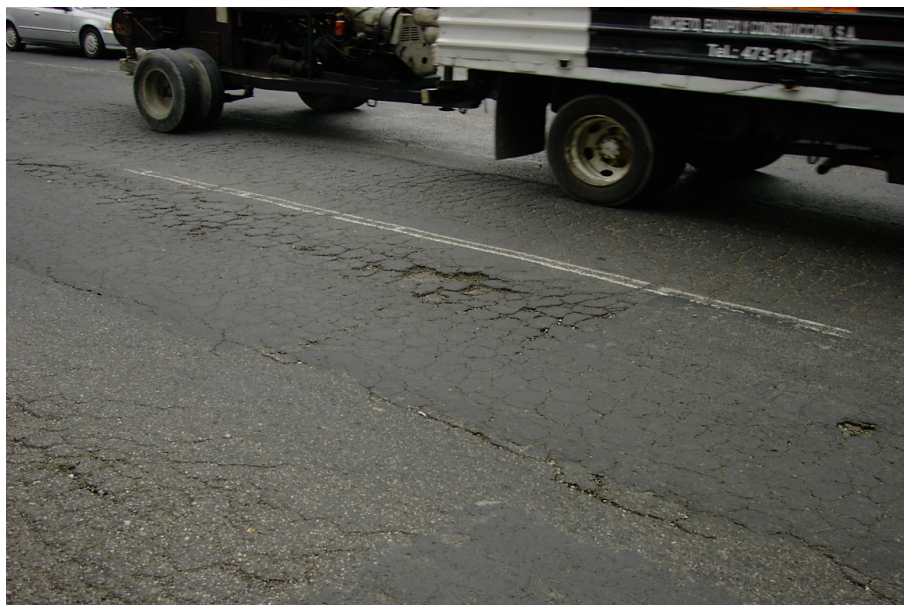
**Ilustración No. 18**

Grietas de piel de cocodrilo de alta severidad con desportillamiento de la carpeta asfáltica en áreas con parchado.

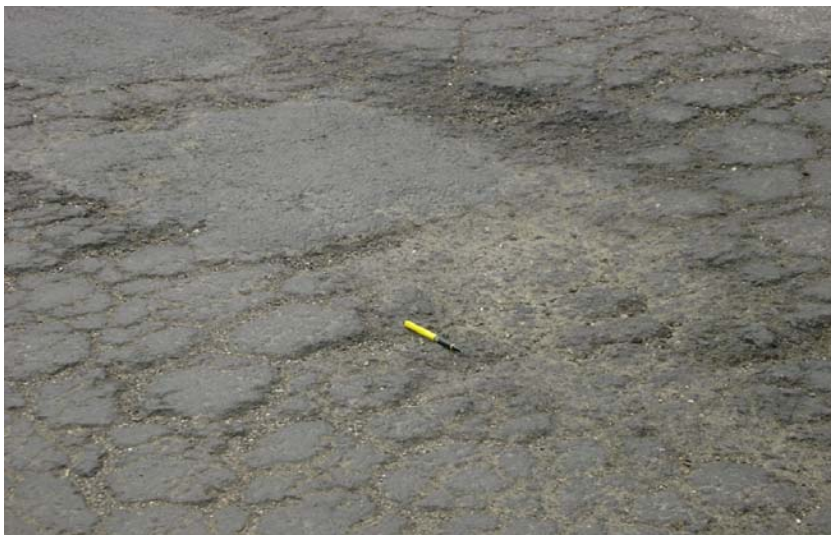
Ilustración No. 19

Frente a ingreso al Colegio Monte María, ahuellamiento de media severidad con grietas de piel de cocodrilo de media severidad

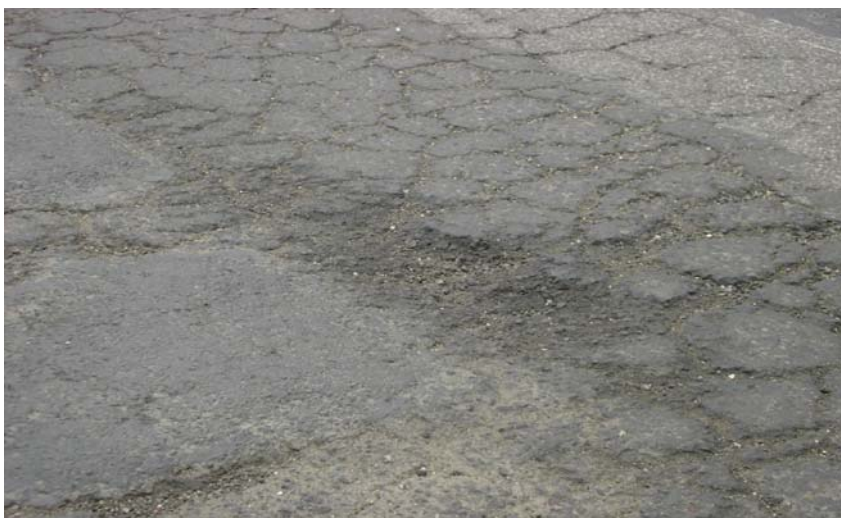
**Ilustración No. 20**

Área parchada con daño de alta severidad (estación 9+283).

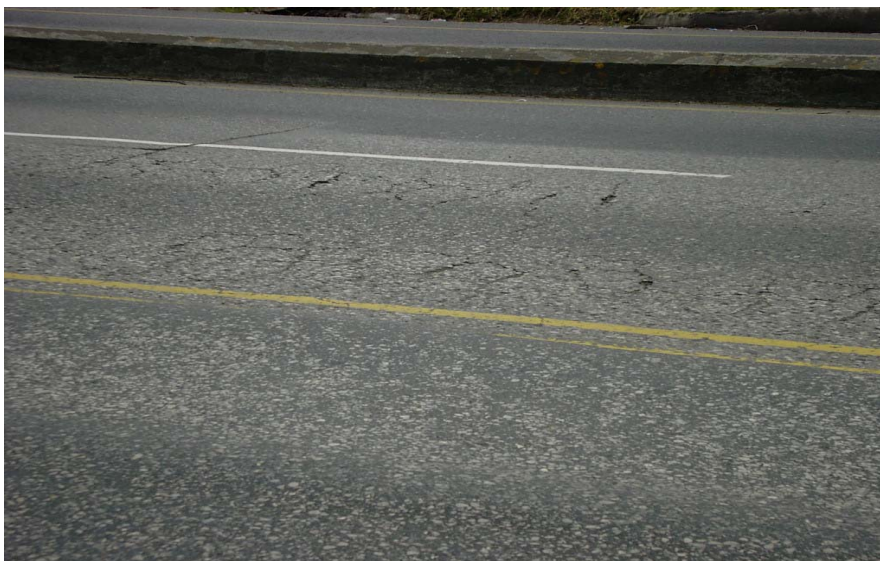
**Ilustración No. 22**

Grietas de piel de cocodrilo de media severidad en el 1° y 2° carril.

2. Pista izquierda, entrada Puente Villanueva - monumento Al Caminero. Esta pista presentaba ahuellamiento y corrimiento de alta severidad en los dos carriles externos (3er y 4º carril) con huella de 4 a 7 cm de profundidad aproximadamente y formación de grietas longitudinales largas en el fondo de las huellas en aproximadamente un 70-80% de la longitud de la sección. Grietas de piel de cocodrilo de media severidad en los dos carriles internos como se muestra a continuación.

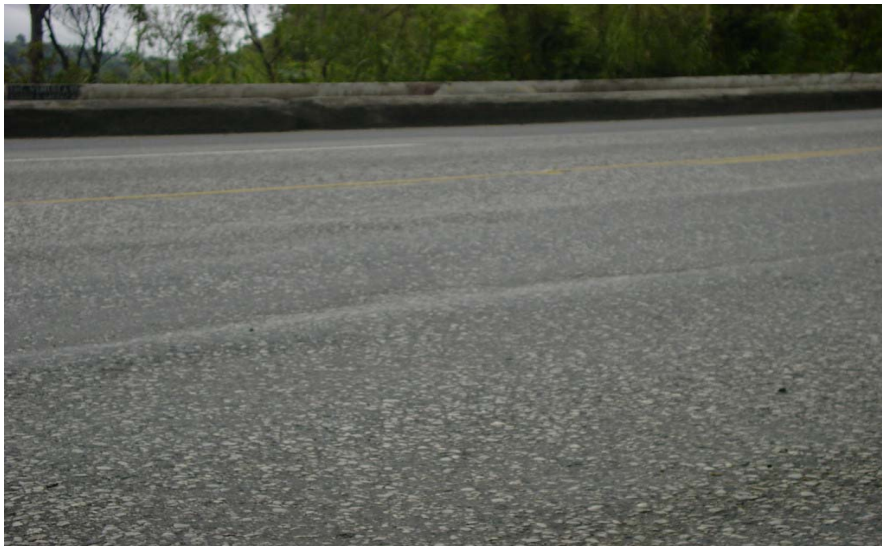
Ilustración No. 23

Grietas de piel de cocodrilo y ahuellamiento de media severidad en el 2º carril.

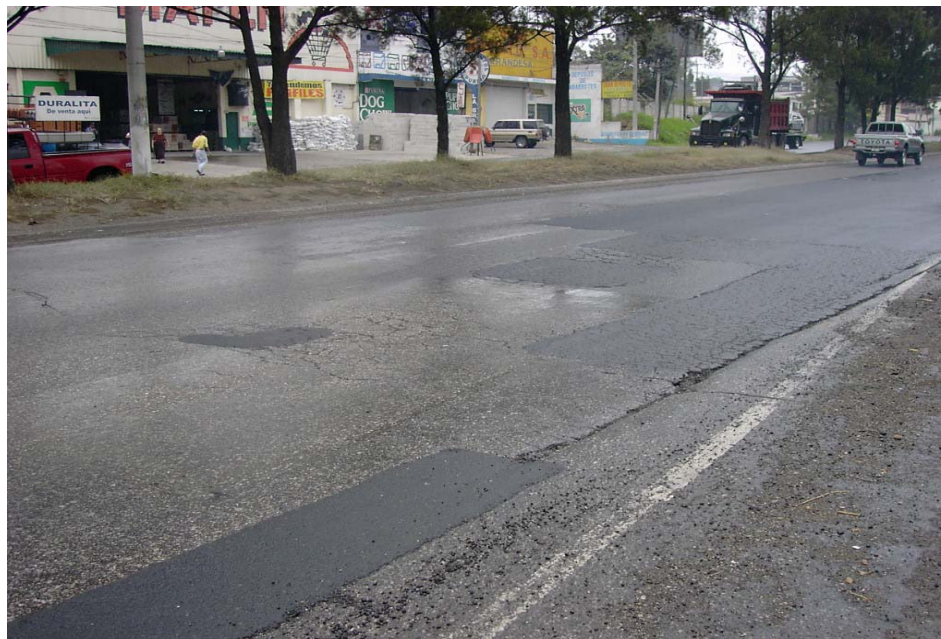
**Ilustración No. 24**

Grietas de piel de cocodrilo y peladura de severidad media al final de la sección.

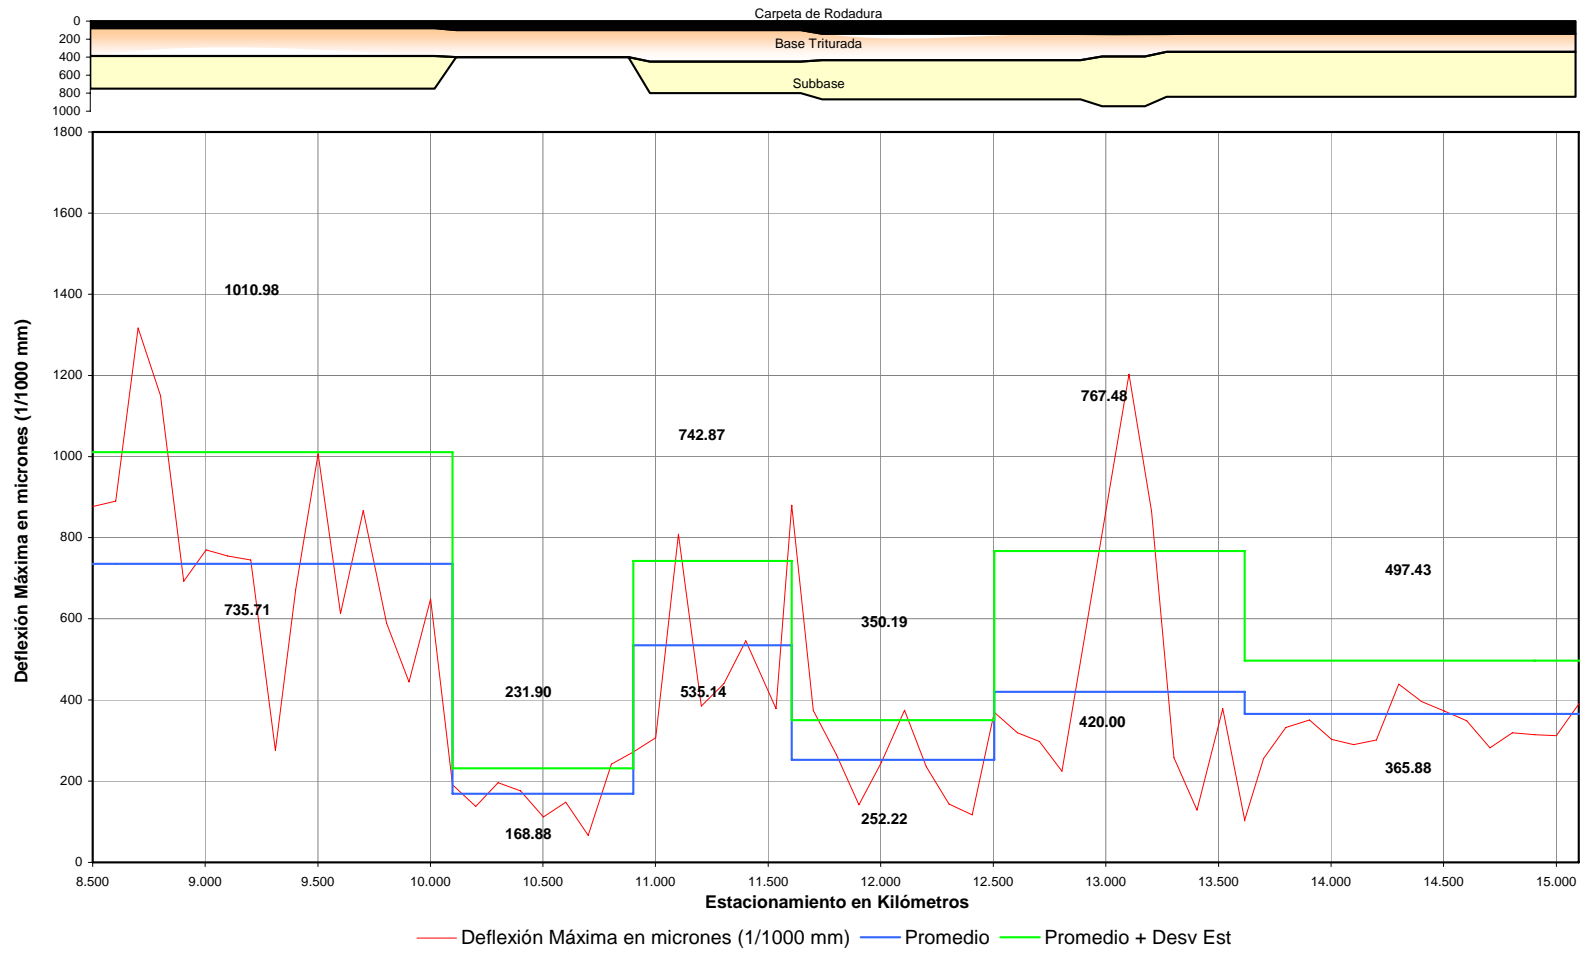
Gráfica No. 5
DEFLEXIÓN MÁXIMA (d_0)
Pista derecha primer carril

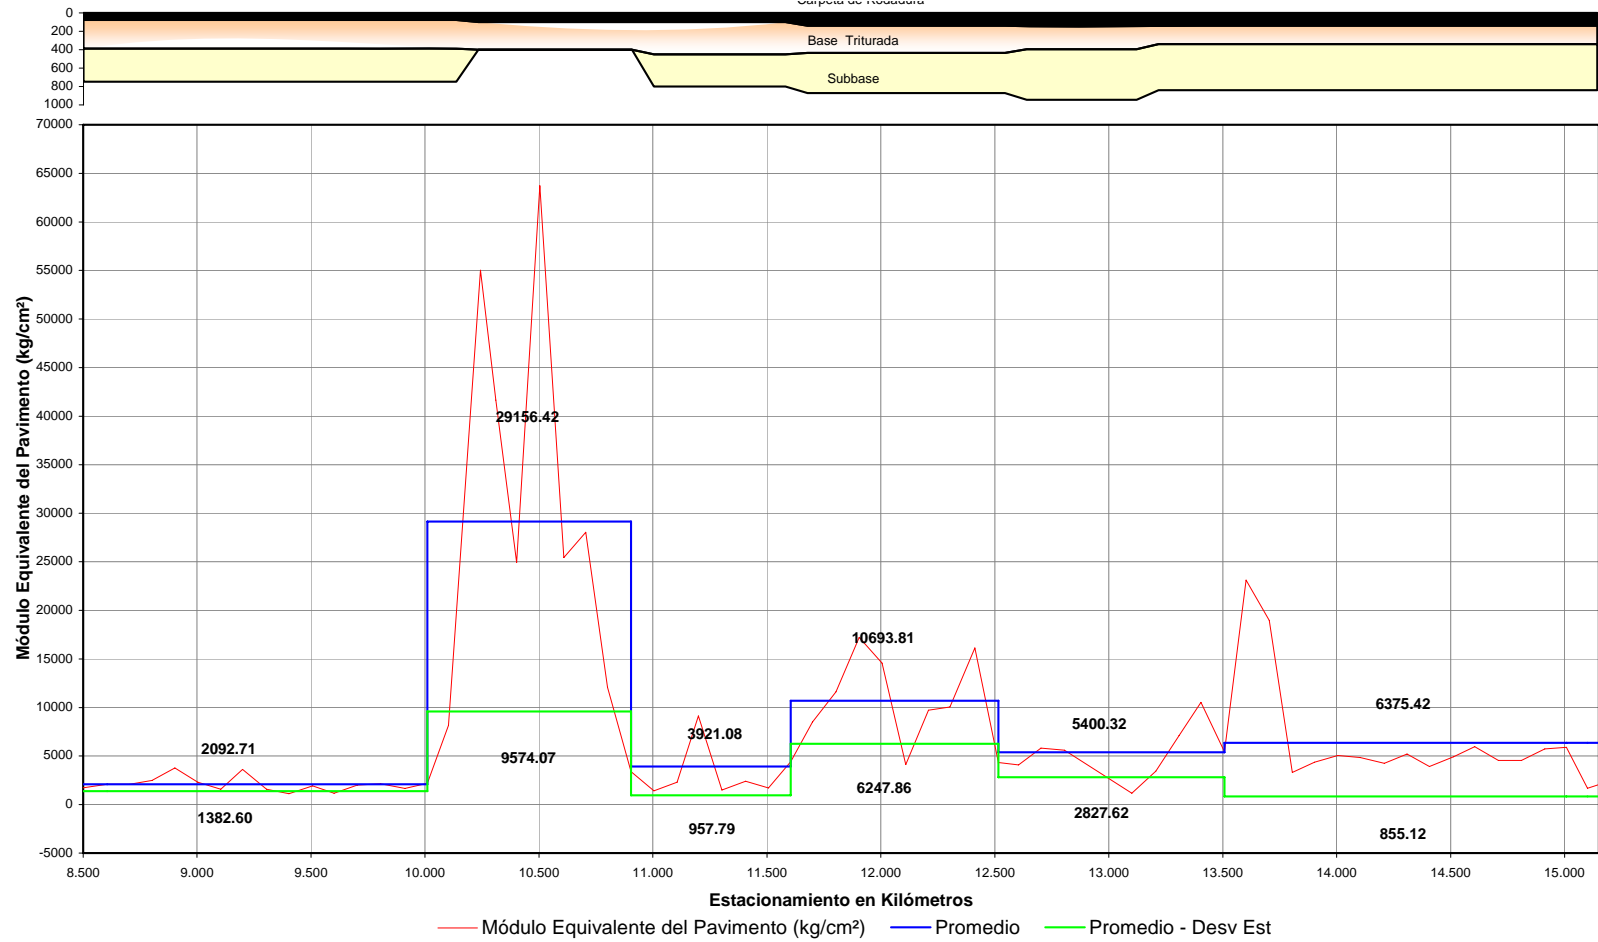
Gráfica No. 10
MÓDULO EQUIVALENTE DEL PAVIMENTO (E_p)

Pista derecha segundo carril

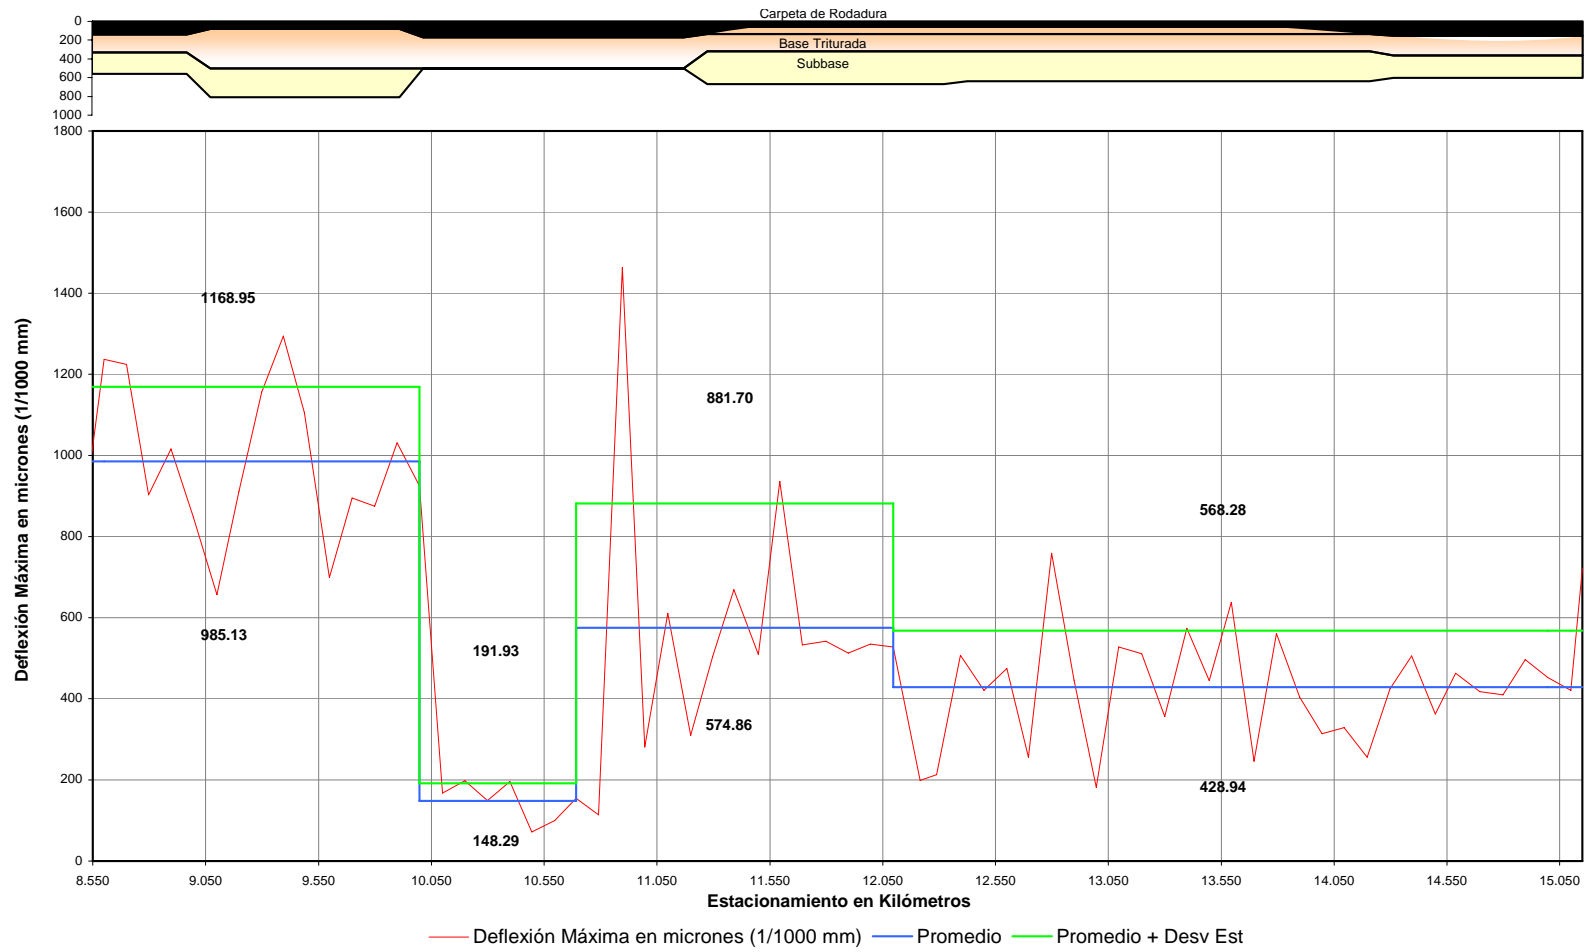
Gráfica No. 14
DEFLEXIÓN MÁXIMA (d_0)
Pista izquierda segundo carril

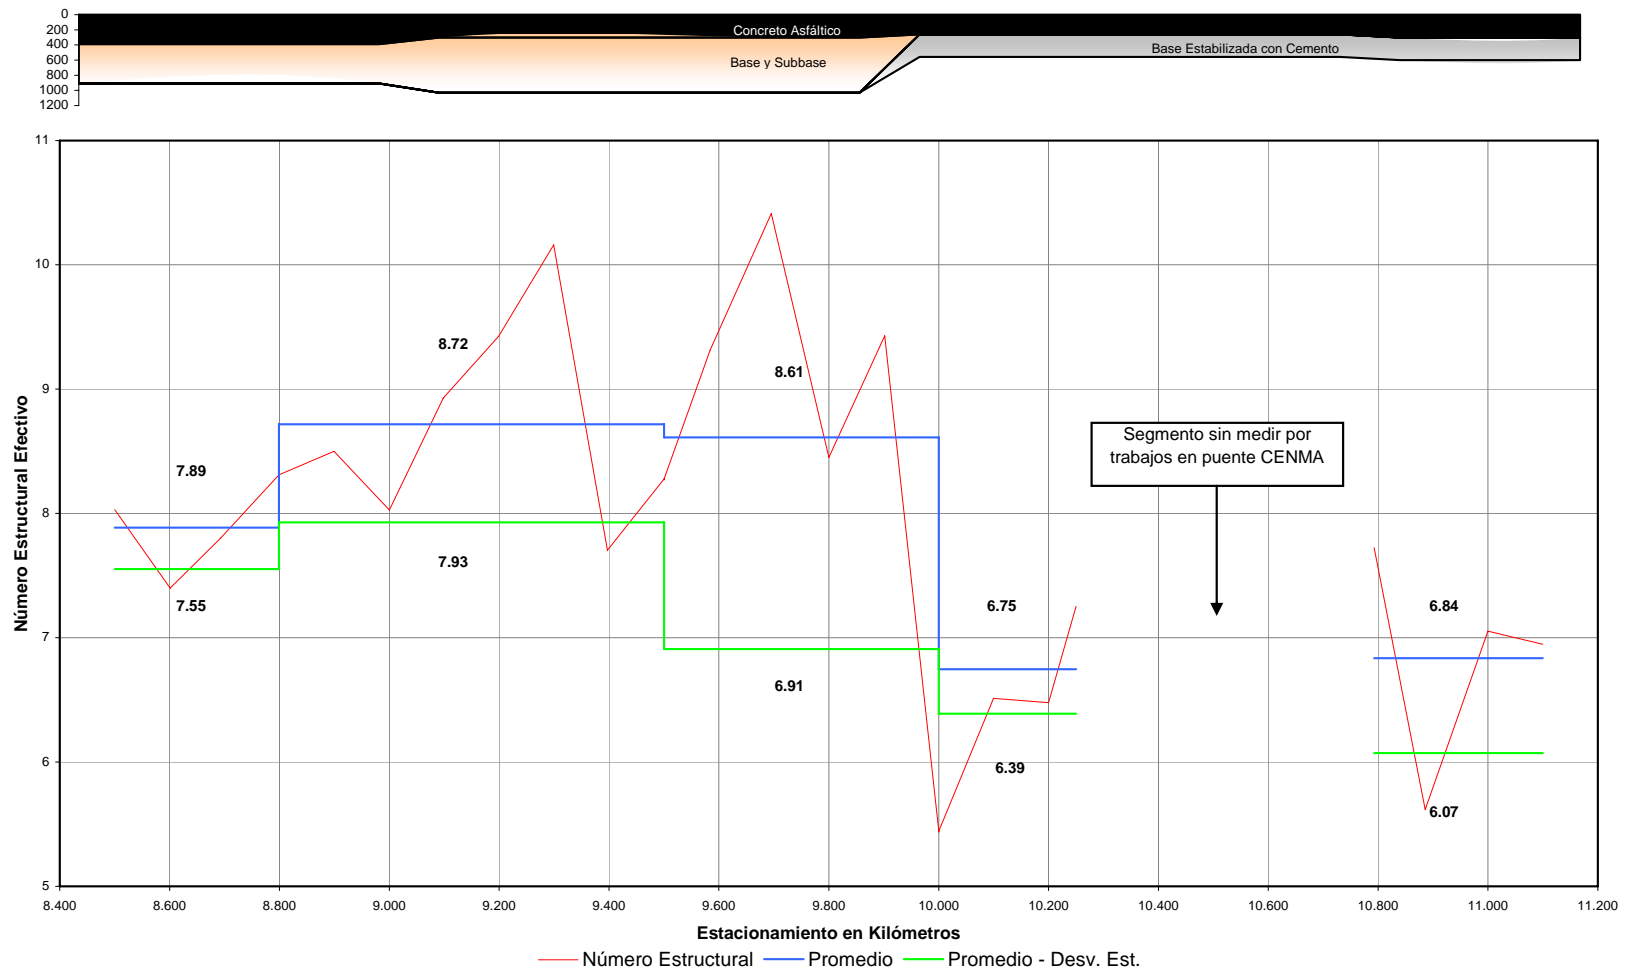
Grafica No. 24
NÚMERO ESTRUCTURAL EFECTIVO (SN_{ef})
Pista izquierda primer carril

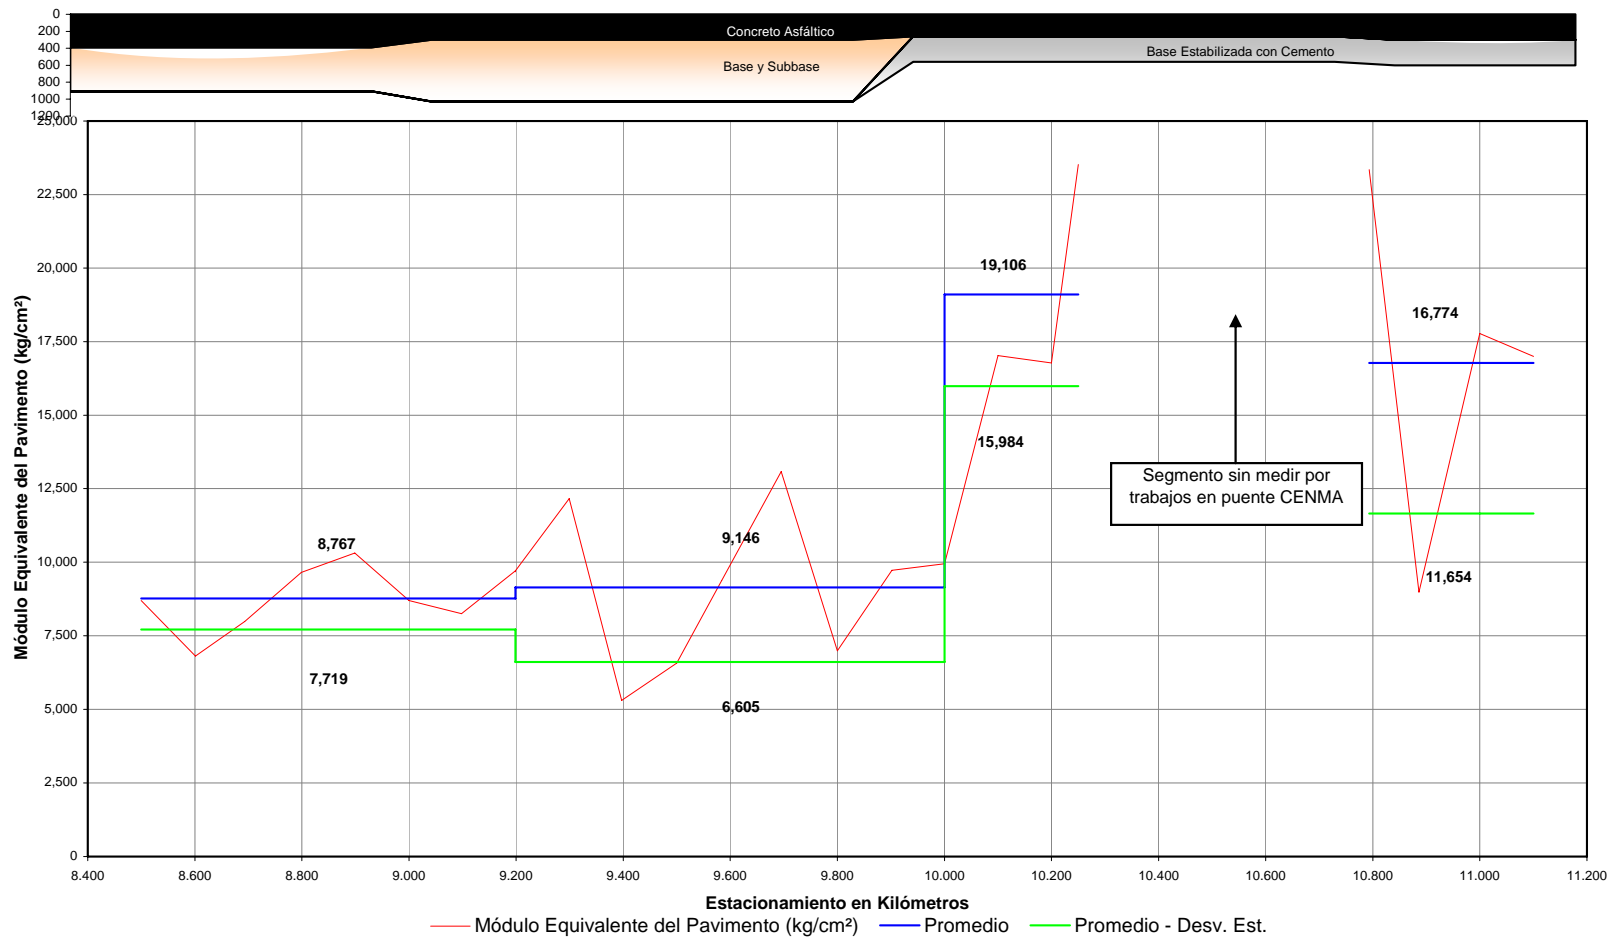
Gráfica No. 25
MÓDULO EQUIVALENTE DEL PAVIMENTO (E_p)
Pista izquierda primer carril

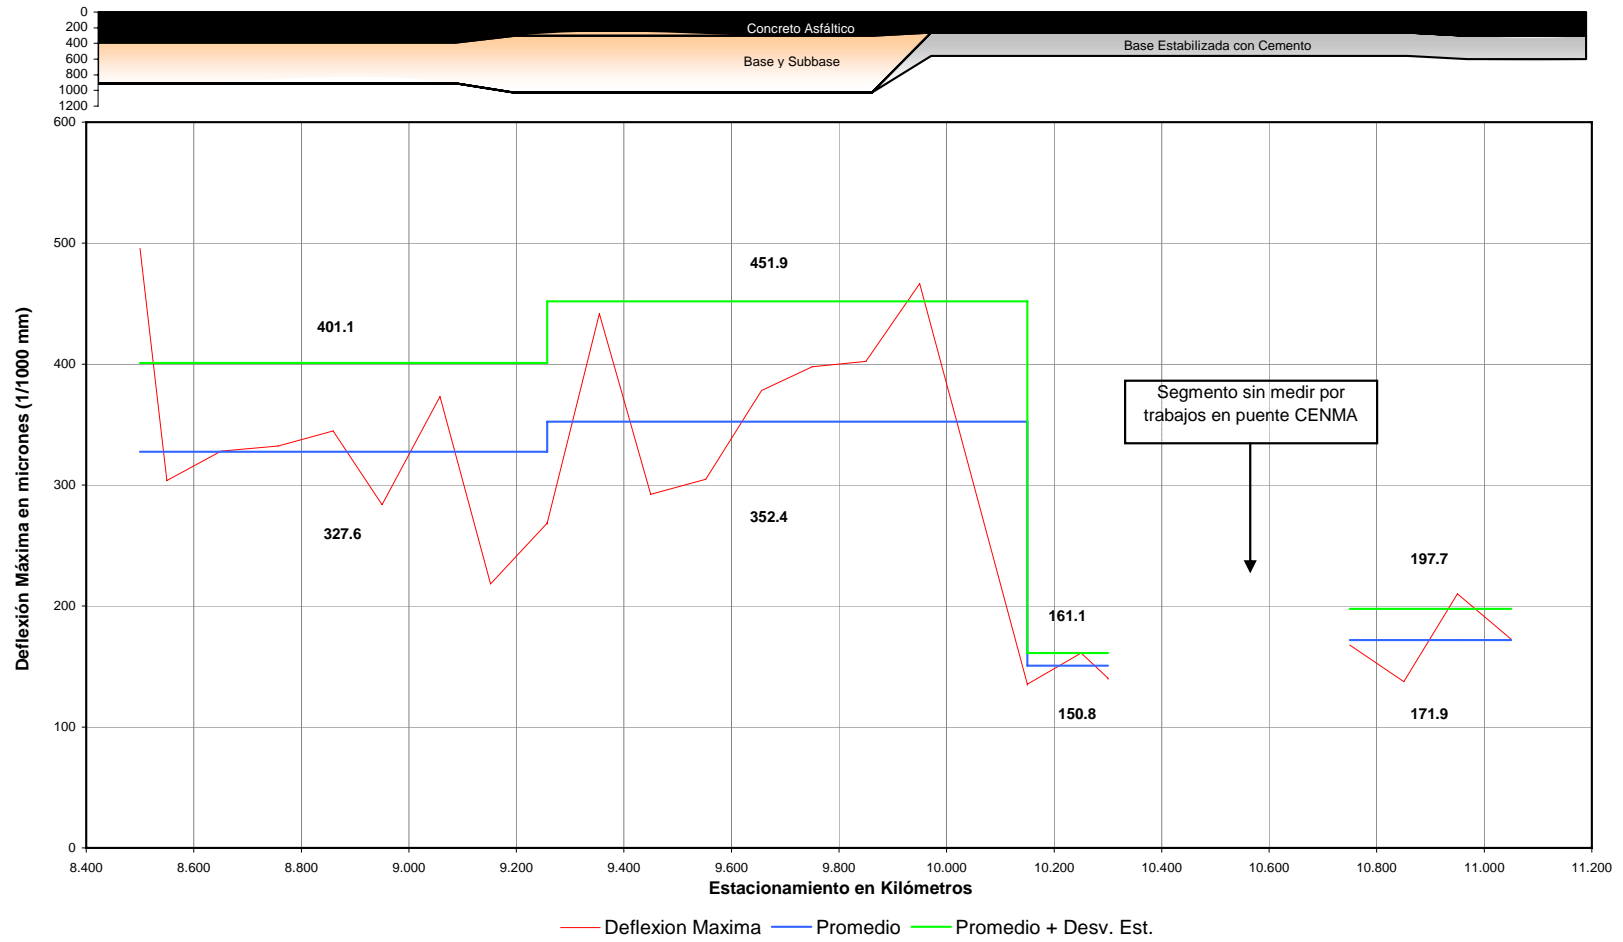
Gráfica No. 26
DEFLEXIÓN MÁXIMA (d_0)
Pista izquierda segundo carril
