Aplicación de ensayos no destructivos para la determinación de la capacidad estructural del pavimento, antes y después de la rehabilitación del proyecto CA-09 Sur, tramo: Monumento al Caminero – entrada Puente Villa Nueva (Estación 8+500 a Estación 11+050)

Trabajo de investigación presentado por Jorge Adalberto Juárez Menéndez para optar al grado académico de Ingeniero Civil

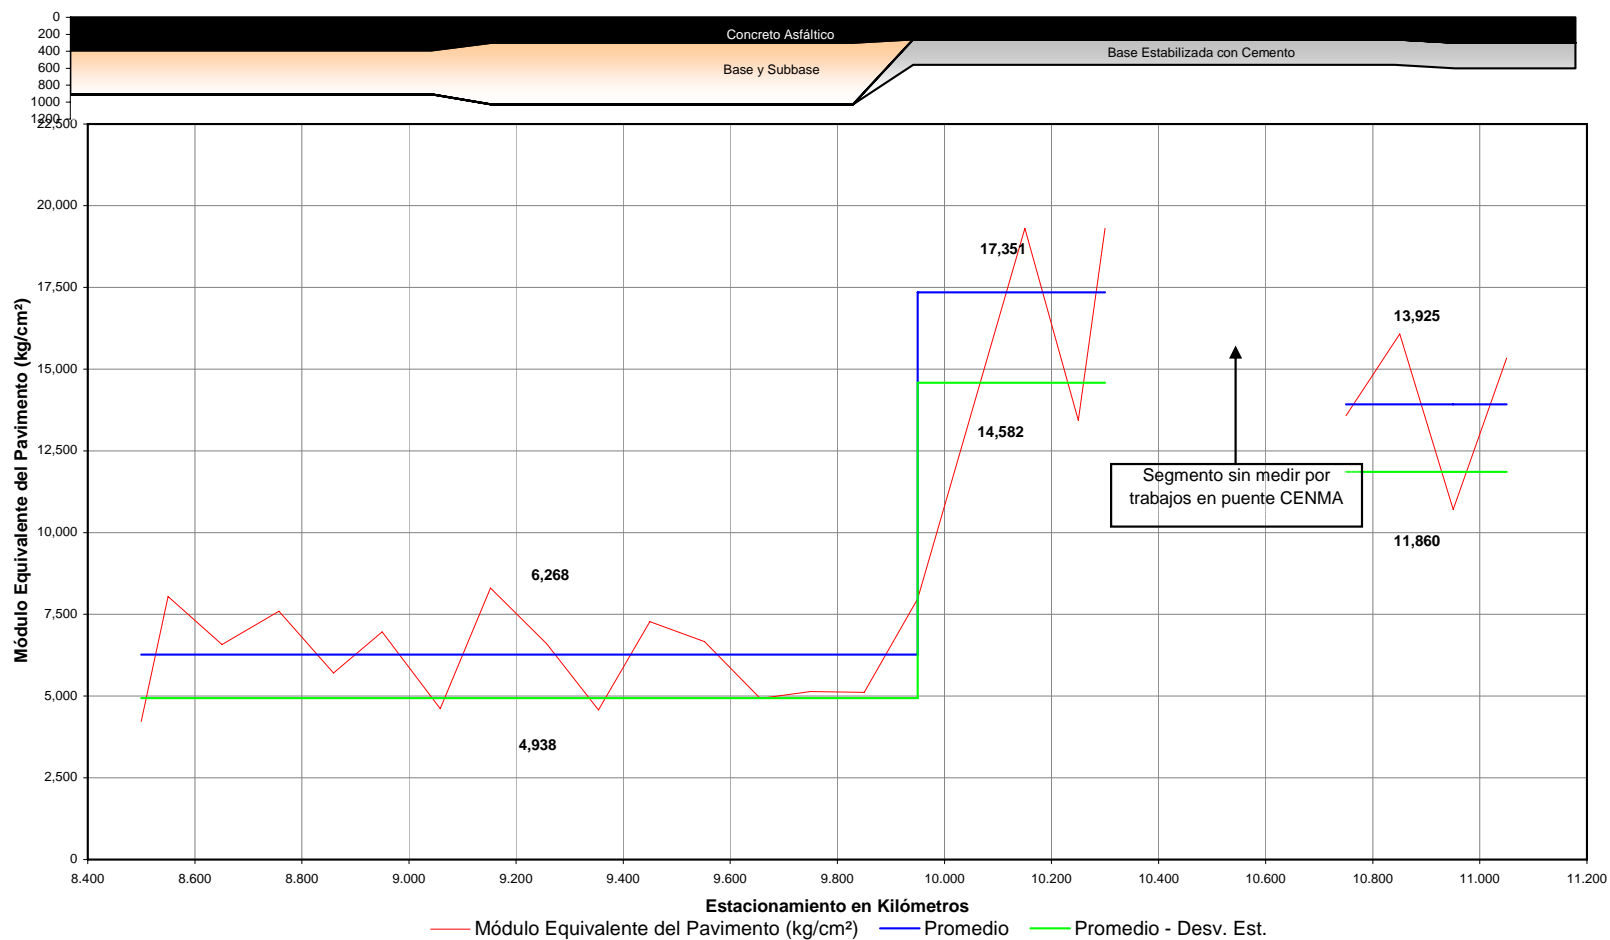
Gráfica No. 27
MÓDULO EQUIVALENTE DEL PAVIMENTO (E_p)
Pista izquierda segundo carril

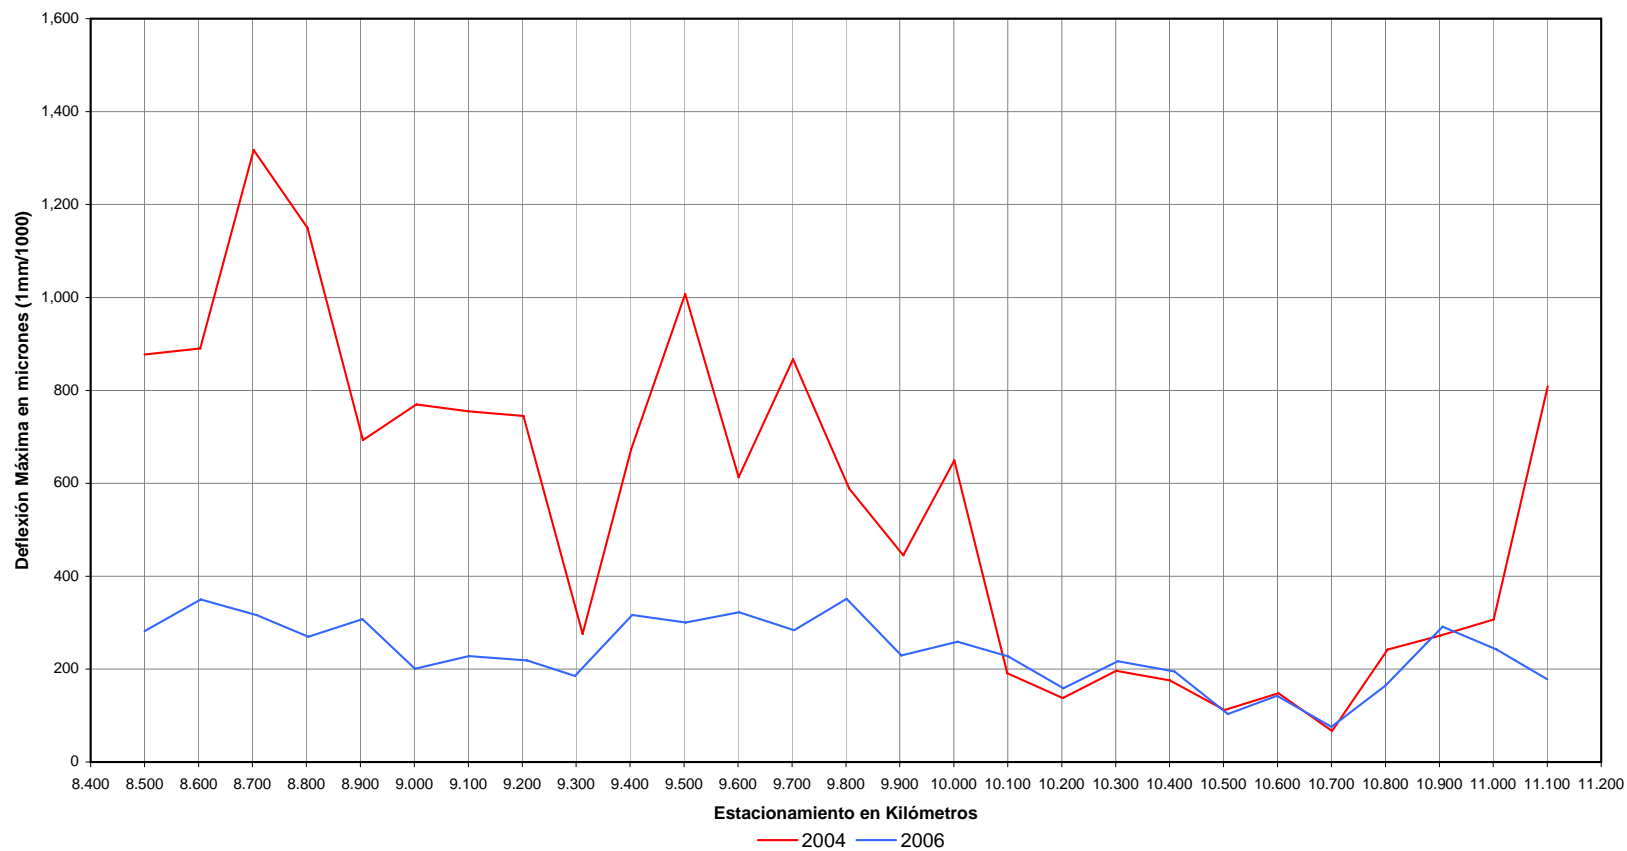
Gráfica No. 29
COMPARACIÓN DEFLEXIÓN MÁXIMA (d₀)
Pista derecha primer carril
