Muestreo cualitativo de contaminantes orgánicos en la Cuenca del Lago de Atitlán, ubicada en Sololá, Guatemala

**Muestreo cualitativo de contaminantes orgánicos en
la Cuenca del Lago de Atitlán, ubicada en Sololá,
Guatemala**

Trabajo de graduación en modalidad de tesis presentado por
Javier Andrés Rivas Núñez para optar al grado académico de
Licenciado en Química

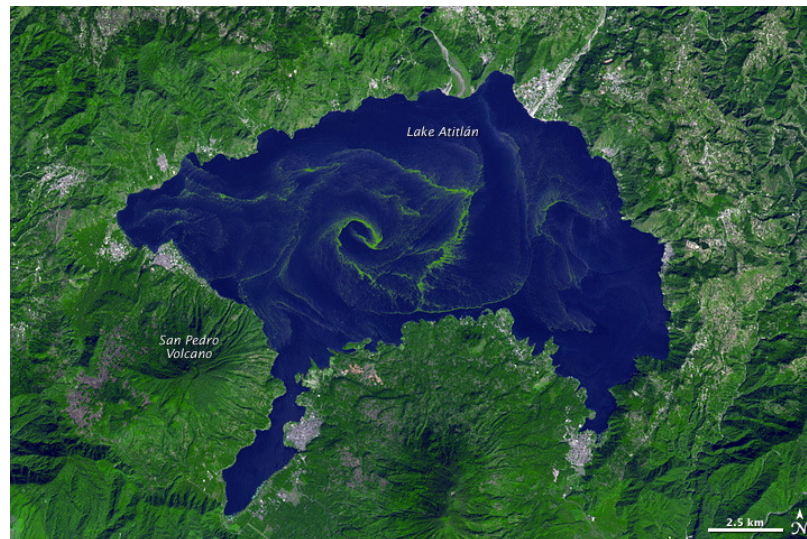
Figura 2

Florecimiento de cianobacterias en el Lago de Atitlán el 22 de noviembre de 2009

Otro problema causado por el ingreso de las aguas residuales al lago son los florecimientos de cianobacterias; este fenómeno ha sido documentado en varios estudios sobre la calidad del agua. Las cianobacterias crecen de manera desproporcionada con el incremento de los niveles de fósforo y nitrógeno provenientes de los desechos domésticos e industriales. Los primeros florecimientos fueron observados en los años 2008 y 2009. En 2009 se reportó que las cianobacterias cubrieron el 40%, como se observa en la Figura 2. Debido a que las cianobacterias producen toxinas dañinas a humanos y animales, es importante monitorear sus niveles en el lago para determinar si presentan un riesgo a la salud, especialmente en los meses donde se observan florecimientos (Rejmánková et al., 2011).

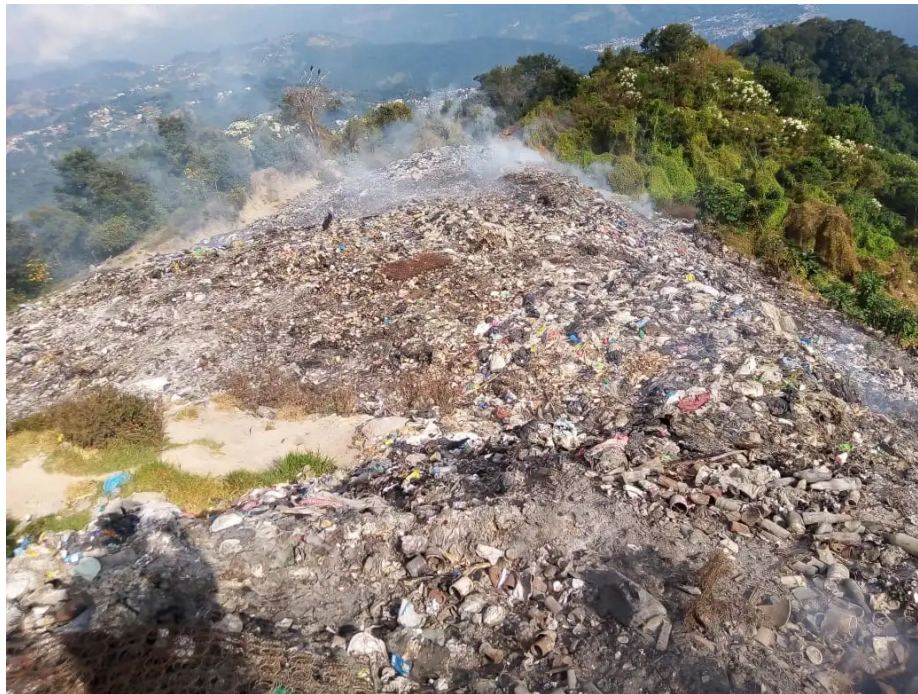
Figura 3

Vertedero El Picacho

Debido al mal manejo de desechos sólidos en las municipalidades que rodean al lago, muchas personas optan por desechar los residuos de sus hogares en vertederos públicos. Esta basura es arrastrada por la lluvia y los ríos a los cuerpos de agua donde se acumula año con año (Noriega et al., 2020). En 2015 se reportó que hay al menos 100 vertederos clandestinos en la cuenca, aunque se desconoce el dato exacto (Sáenz, 2015). Uno de los vertederos más grandes es el Picacho (Figura 3), debido a su cercanía al lago es de preocupación, ya que la basura y lixiviados llegan fácilmente a él. Desde 2015 se ha intentado clausurar el vertedero, aunque los planes no han sido exitosos (Aquino, 2021).

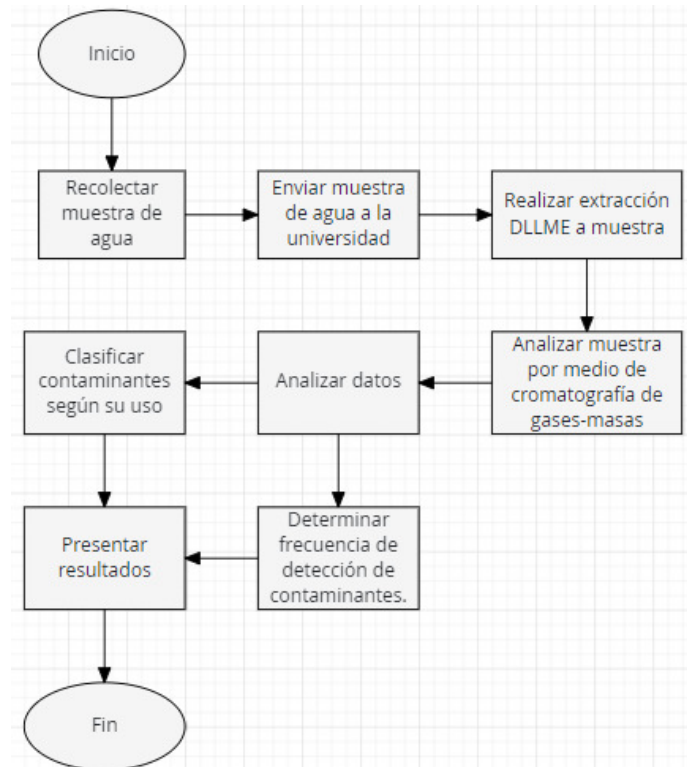
Figura 8

Diagrama de flujo de la metodología

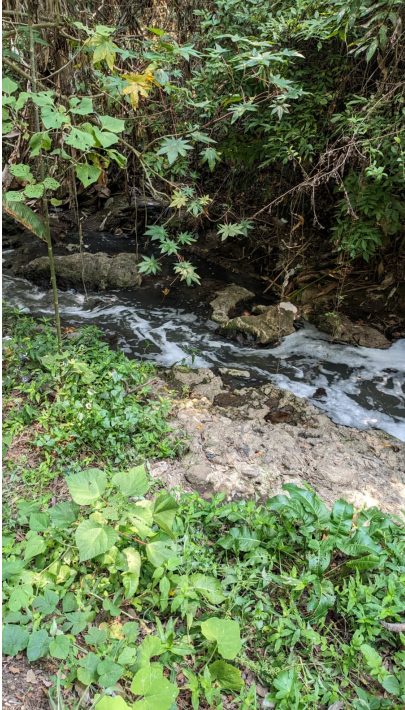
Sitio de muestreo	Fotografía
<p>1. Río Tzalá' parte alta: el Río Tzalá pasa por la finca Labores, propiedad de la Universidad del Valle de Guatemala. La finca está ubicada en San Andrés Semetabaj. Se tomó tres muestras de agua a diferentes alturas del río (alta, baja y media), todas dentro de la finca.</p>

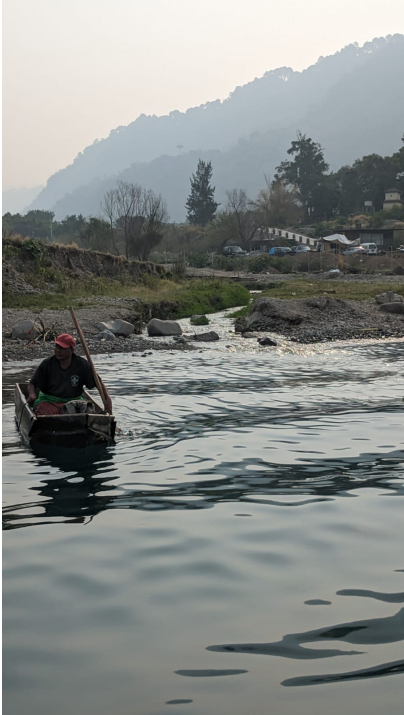
Sitio de muestreo	Fotografía
<p>4. Río San Francisco (desembocadura): el Río San Francisco desemboca en Panajachel. Se tomó dos muestras de este río, la primera fue tomada en la desembocadura, desde una lancha. La otra muestra fue tomada unos 50 metros antes de la desembocadura.</p>

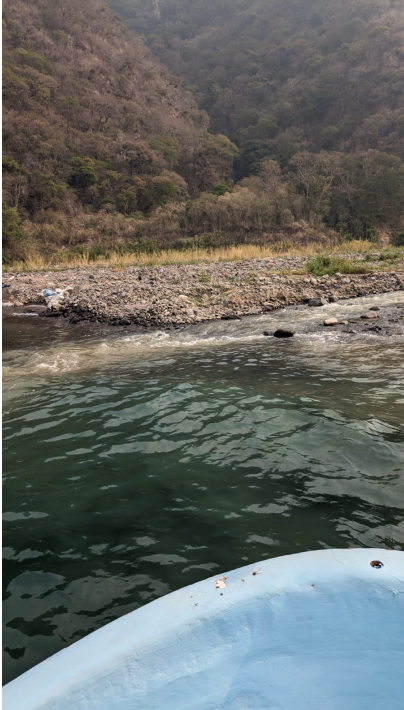
A photograph showing a person in a small boat on the Río San Francisco. The person is wearing a red cap and is positioned in the middle of the river. The background features a range of mountains under a clear sky. The water is calm, reflecting the surrounding environment.
<p>5. Río Quiscab (desembocadura): el Río Quiscab desemboca en Sololá (cabecera), las muestras de este punto fueron tomadas desde una lancha.</p>

A photograph taken from the perspective of someone on a boat on the Río Quiscab. The foreground shows the blue hull of the boat. The river flows towards a rocky bank on the left, with dense green forest covering the hillsides in the background.

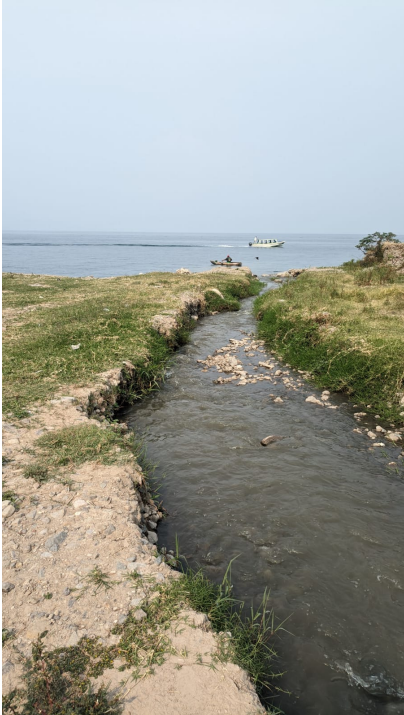
Sitio de muestreo	Fotografía
<p>6. Río San Francisco: las muestras del Río San Francisco fueron tomadas a unos 50 metros de la desembocadura. Se puede acceder a este río caminando desde el puerto de Panajachel.</p>

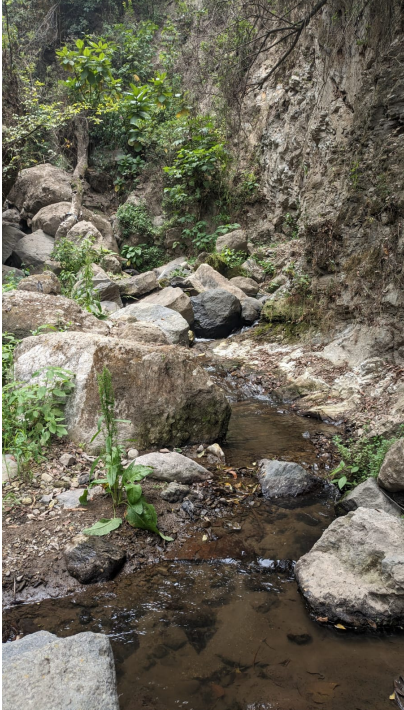
<p>7. Río San Buenaventura: el Río San Buenaventura pasa al costado de la carretera que baja al lago desde Sololá, el punto desde donde se tomaron las muestras fue a unos 30 metros desde la carretera.</p>

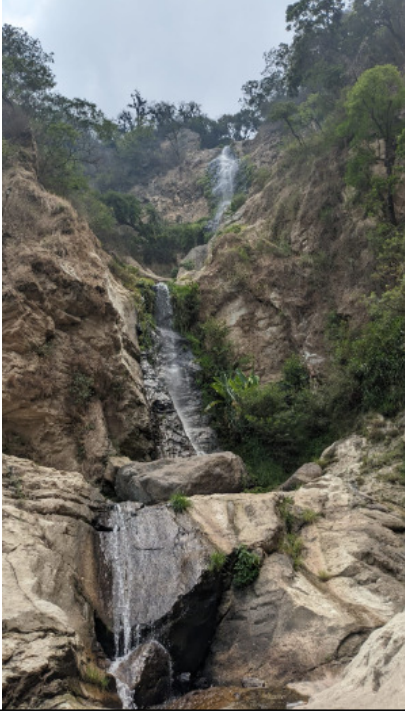
Sitio de muestreo	Fotografía
<p>8. Río Catarata: el Río Catarata se incluyó en el muestreo ya que ofrece una parada turística a muchas personas que visitan el lago, dando lugar a que se deposite basura en él. Las muestras de este punto fueron tomadas en el agua que pasa por debajo del puente.</p>

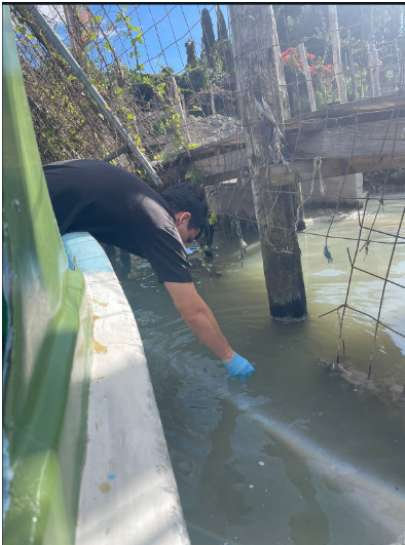
A photograph showing a waterfall cascading down a rocky, brownish terrain. The water is white and frothy as it falls. The surrounding area is lush with green vegetation and trees. The sky is overcast.
<p>9. Efluente PTAR Tzanjuyú: el efluente de planta de tratamiento desemboca directamente en el Lago de Atitlán, en Panajachel. La muestra de este punto se tomó desde una lancha, a unos pocos metros de la tubería donde fluye el agua de la planta.</p>

A photograph showing a person in a black shirt and blue gloves leaning over the side of a boat to collect a water sample from a pipe. The water is murky and greenish. The background shows a structure with a metal frame and some vegetation.
