**PROPUESTA DE GUÍA DE MANTENIMIENTO PREVENTIVO EN LA LÍNEA  
DE CORTE DE DESHUESADO DE POLLO BENEFICIADO (LÍNEA  
INTELIGENTE)**

UNIVERSIDAD DEL VALLE DE GUATEMALA CAMPUS SUR

Trabajo de graduación en modalidad de Trabajo Profesional presentado por

para optar al grado académico de Licenciada en Ingeniería en Tecnología Industrial

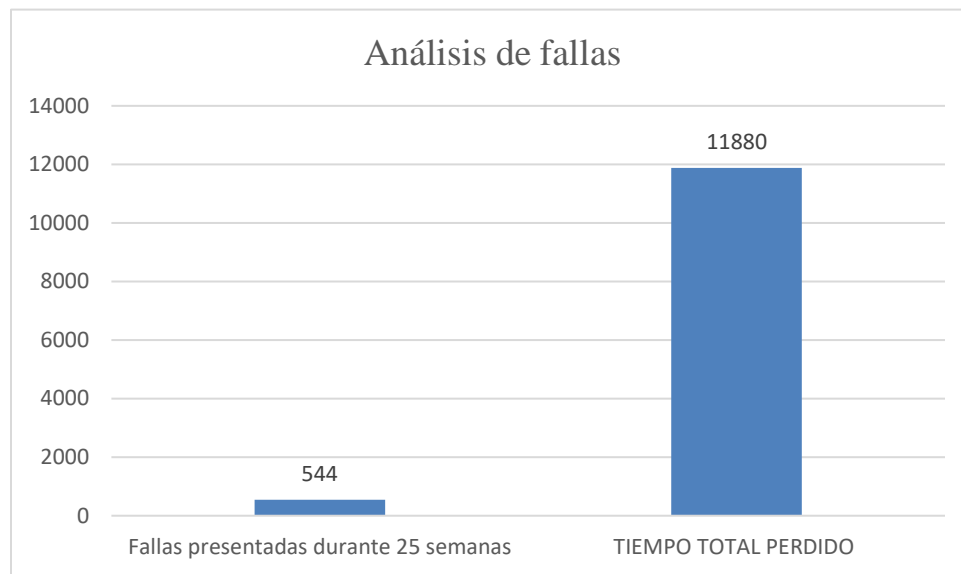
*Figura 1 Total de fallas y tiempo perdido*

Durante 25 semanas se registró todos los tiempos perdidos y se identificó cada una de las fallas, dando como resultado que el equipo que presentó fallas más recurrentes fue el de Corte de ala entera con un total de 278 fallas, en total se listaron 544 fallas en el periodo que se estudió dejando saldo total de 11,880 minutos perdidos. Con los resultados obtenidos se determinó la frecuencia con la cual se deben de realizar los mantenimientos a los equipos. (Ver Cuadro 4 y Figura 1).

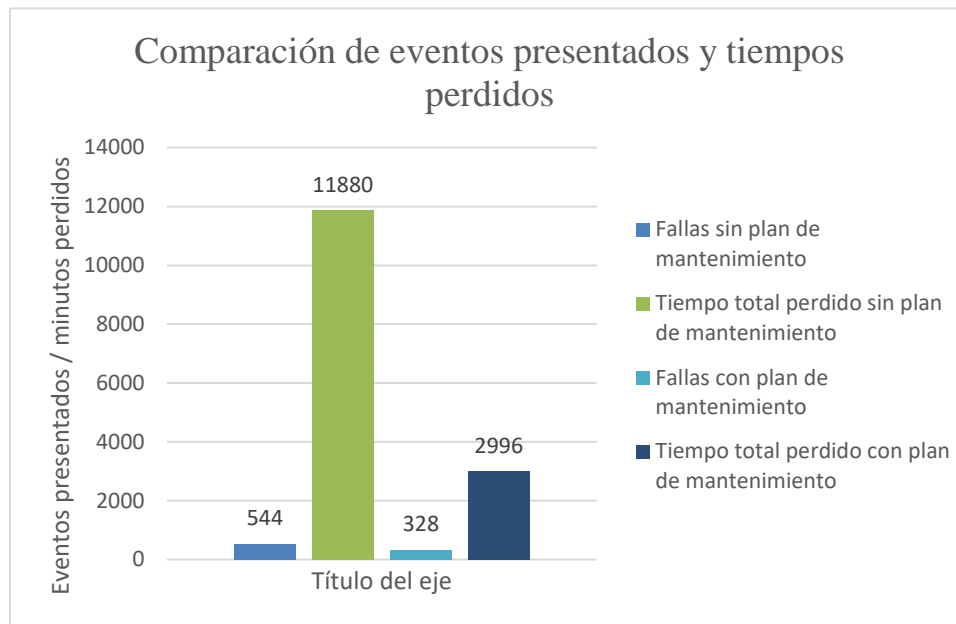
*Figura 6 Comparación de eventos presentados y tiempos perdidos*

Se realizó un nuevo muestreo durante 25 semanas para efectuar la comparativa entre los tiempos perdidos antes del plan de mantenimiento y los tiempos perdidos con el plan de mantenimiento preventivo ya realizado. (Ver Cuadro 9 y Figura 6).

Se elaboró la propuesta de mantenimiento preventivo de la línea de corte de deshuesado de pollo beneficiado, con un plan de rutinas de mantenimiento en donde se demostró que se logró con ello aumentar la eficiencia de un 89% con el que se venía trabajando la línea a un 97%, reduciendo los tiempos perdidos de falla a 2,996 min de 11,880 min que se estaban perdiendo. Con lo que se evidencio la importancia de la realización del mantenimiento preventivo. En el Cuadro 26 se observa la reducción de tiempos perdidos con la implementación del plan.
