**Plan de manejo para transformadores fabricados con  
Bifenilos Policlorados (PCB), utilizados en centrales  
generadoras de electricidad del INDE  
(Instituto Nacional de Electrificación)**

**Trabajo de graduación presentado  
por Jorge Antulio Godínez López,  
para optar el grado académico de  
Maestría en Estudios Ambientales**

**Guatemala  
2008**

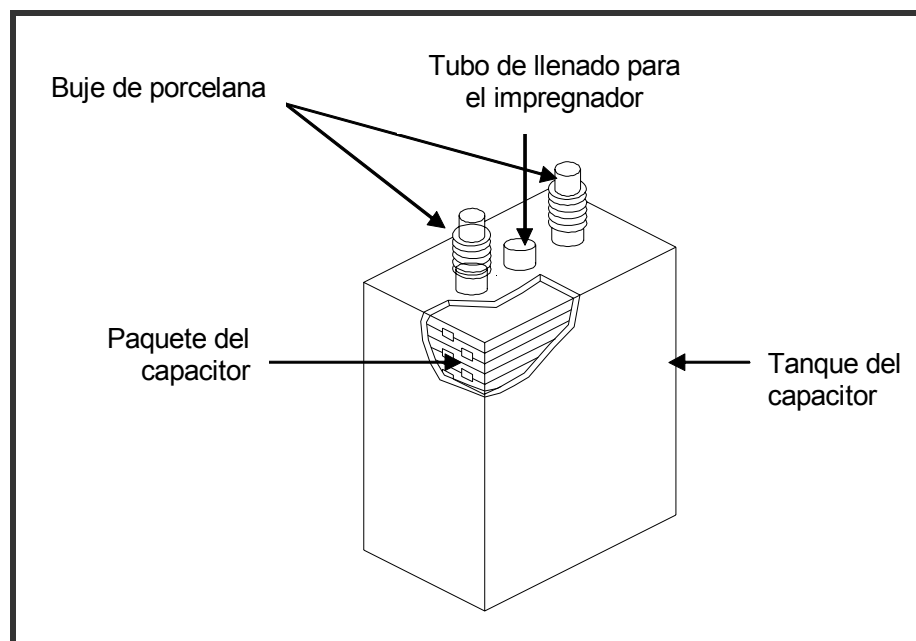
**Figura 4**  
**Estructura de un condensador**

**b. Condensadores.** Un condensador es un dispositivo que acumula y libera una carga de electricidad. Su estructura principal consiste en superficies conductoras de electricidad separadas por un material dieléctrico, el cual puede o no contener PCB. Generalmente dicha estructura está contenida en un recipiente de metal completamente sellado y lleno con el fluido dieléctrico (figura 4).

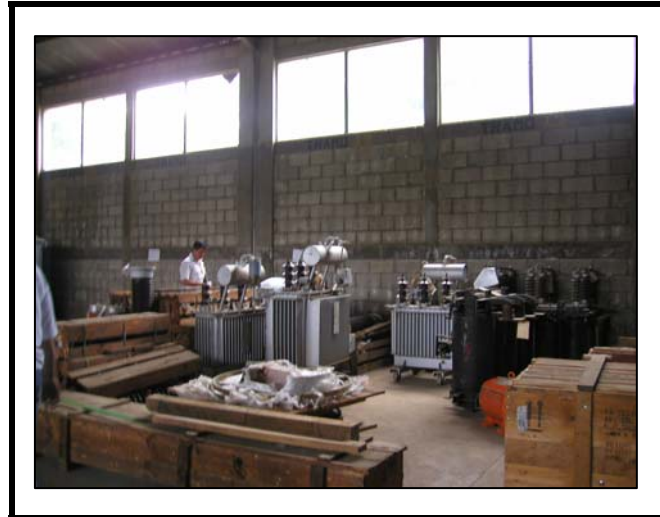
**Figura 5**  
**Transformadores con PCB en la bodega de la**  
**hidroeléctrica Aguacapa**

Se encontraron cinco transformadores en el almacén de repuestos con capacidad menor a 500 KVA; de acuerdo a las placas contienen Clophen como aceite dieléctrico, el cual está clasificado como uno de los que contienen PCB puro. Estos equipos presentan derrames y pequeñas fugas de aceite. Además no están colocados en un área específica dentro de la bodega, sino dispersos entre otros equipos, lo cual presenta un riesgo para la salud del personal que ingresa a esta instalación por contacto directo que pudieran darse con estos derrames al momento de manipular otro material o repuesto.

En la cámara de válvulas se encuentran dos transformadores y uno más en la presa-embalse, en cuyas placas se indica presencia de PCB los cuales utilizan tipo de aceite Clophen en cada equipo. Estos tres transformadores se encuentran ubicados en piso de cemento y en buen estado, aislados de otros equipos con ventilación. Se considera un área segura.

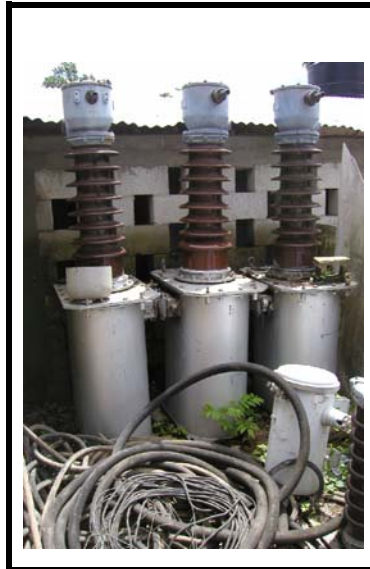
**Figura 6**  
**Transformadores de corriente ubicados en el almacén**

La estructura donde está ubicado no presenta ninguna contención de aceite en caso de derrames. A pesar de que no existe contaminación con PCB, las condiciones no son las adecuadas para resguardarlo, ya que la condiciones climáticas (lluvia y sol) deterioran este equipo hasta provocarle mayores daños, lo cual provocaría derrames mas significativos con riesgos de contaminación al suelo por aceite. El desorden dificulta tener un mejor control de derrames y de las condiciones de los transformadores (Ver figura 6).

Esta central cuenta con dos transformadores de potencia; uno se encuentra en uso y otro en el almacén como inservible. El primero según datos de placa no posee PCB y en el caso del segundo, mediante la realización de prueba de PCB, se determinó que no contiene PCB.

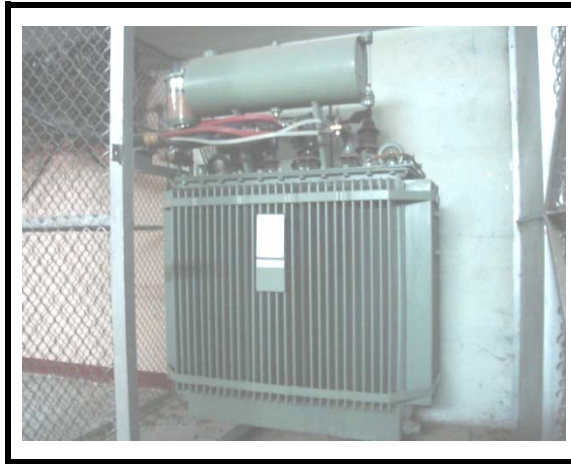
**Figura 7****Transformador ubicado en el sótano, 220 KVA**

De los transformadores menores de 500 KVA, que se listan en el cuadro 6, el transformador que se encuentra en el sótano de la casa de máquinas y que se utiliza para servicios auxiliares del equipo de la casa de máquinas, contiene PCB según información de placa. Éste se encuentra con pequeños derrames, debajo de las llaves de salida del aceite y está protegido con malla para prevenir su acceso directo con este equipo. El ambiente donde se encuentra, presenta poca ventilación, pudiendo representar un riesgo en la salud del personal que ingresa a esta área debido a que generalmente no entran con mascarilla.

Este equipo ha sido sometido a varios años de operación desde su fecha de fabricación (1966) encontrándose vulnerable con algunos daños debido a los años de operación que ha tenido (Figura 7).

Para el transformador de 220 KVA, ubicado en el sótano de la casa de máquinas, se deben efectuar las acciones siguientes:

1) Corregir fugas existentes por personal del INDE utilizando equipo de protección adecuado para el manejo de PCB.

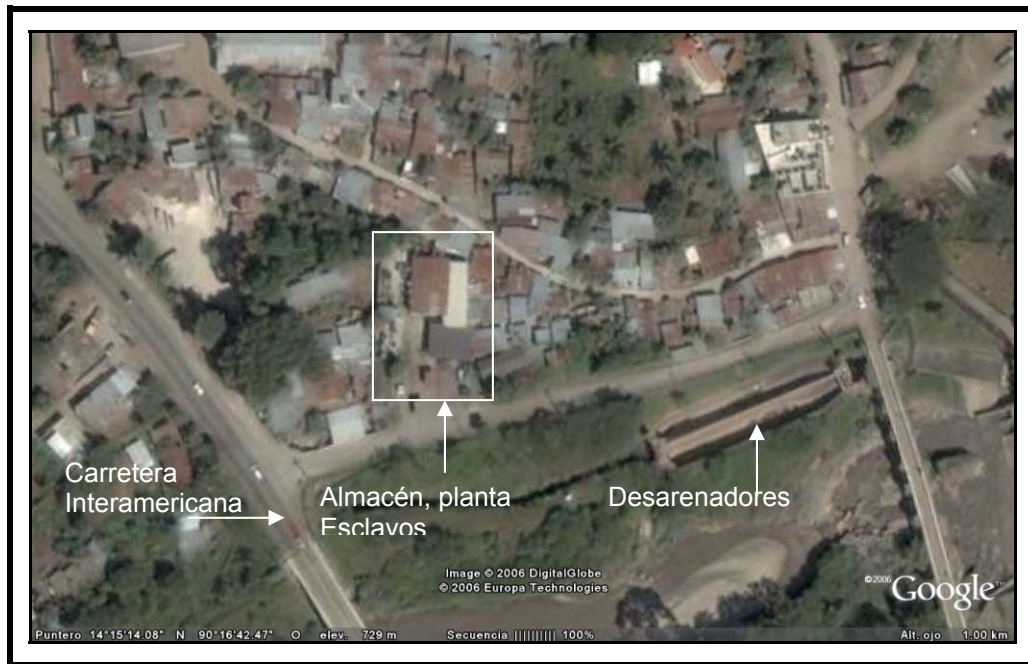
**Figura 8**  
**Ubicación del almacén de la planta hidroeléctrica Los Esclavos**

El almacén de esta central hidroeléctrica es un área que se encuentra cercana al embalse de regulación de la Planta (Figura 8), perimetrada con malla y muros de block, a cielo abierto. Esto no garantiza la seguridad de los equipos contra los efectos de la precipitación pluvial, el vandalismo, derrames, etc.

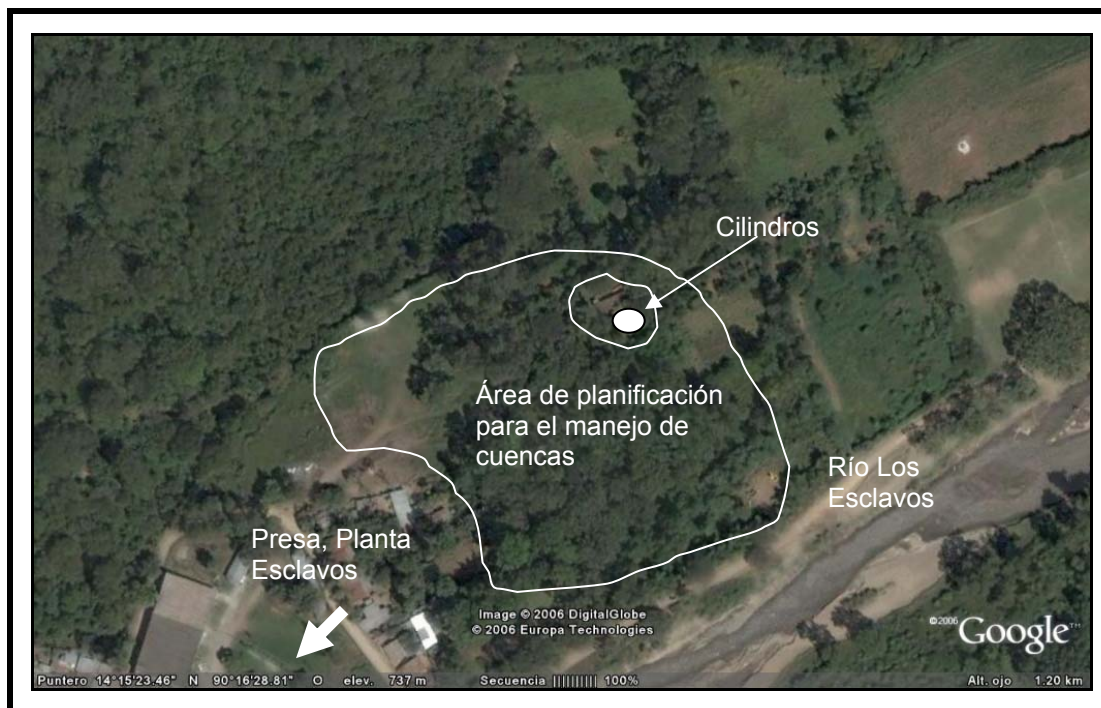
Figura 9

Por otro lado existe un terreno denominado “área de planificación para el manejo de cuenca” donde se planifica la protección de cuencas, que se encuentra al Noroeste del almacén de la central hidroeléctrica Los Esclavos (Figura 9) y donde se localizan algunas viviendas habitadas por gente del lugar. En esta área se encuentran almacenados cuatro toneles con aceite dieléctrico y otro tipo de sustancias, así como tres bobinas sumergidas en aceite dieléctrico de repuesto para el transformador de 15 MVA, marca Siemens que se encuentra fuera de servicio. Mediante prueba de análisis se determinó que los toneles no contenían PCB; sin embargo el resultado del aceite en que se encuentran sumergidas las bobinas fue positivo con presencia de PCB en concentraciones mayores de 50 ppm (no era PCB puro).

Localización de los cilindros con PCB área de planificación de cuencas

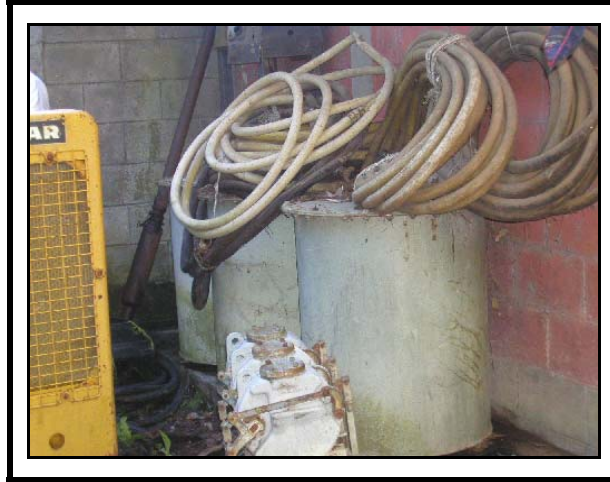
**Figura 10**  
**Cilindros que almacenan bobinas contaminados con PCB, cercanos a una vivienda**

Estos recipientes se encuentran montados en un pequeño bordillo de concreto en la parte trasera de una vivienda (Ver figura 10). En esta vivienda, a su alrededor, solo existe vegetación y otras casas dispersas sobre un suelo sin ningún recubrimiento. Estos cilindros no presentan derrames ni fugas de aceite, pero su ubicación no es la más adecuada, ya que están cerca de viviendas pudiendo ser objeto de manipulación.

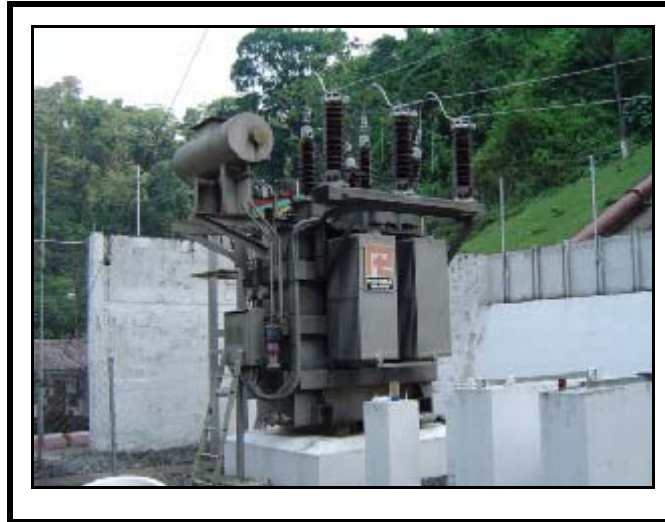
**Figura 12**  
**Transformador de 4 MVA, subestación El Porvenir**

En esta central se pudo constatar según los datos recopilados y la visita a esta central, que existe un transformador de 4.2 MVA, siendo el mas grande dentro de la subestación el Porvenir. Este transformador es sometido una vez al año a mantenimiento menor<sup>5</sup>; y se pudo observar que se encuentra en buen estado, sin derrames y fugas.

Por otro lado existen dos transformadores pequeños que se utilizan para los servicios auxiliares y que se encuentran en la subestación en buen estado; tienen una capacidad de 17.5 KVA y de 2.30 KV con años de fabricación de 1966 y 1961 respectivamente. Estos no indican en la placa de identificación, qué tipo de aceite utilizan, por lo que debe manipularse con las medidas de seguridad para equipo contaminado con PCB, para garantizar la protección al personal y al ambiente.

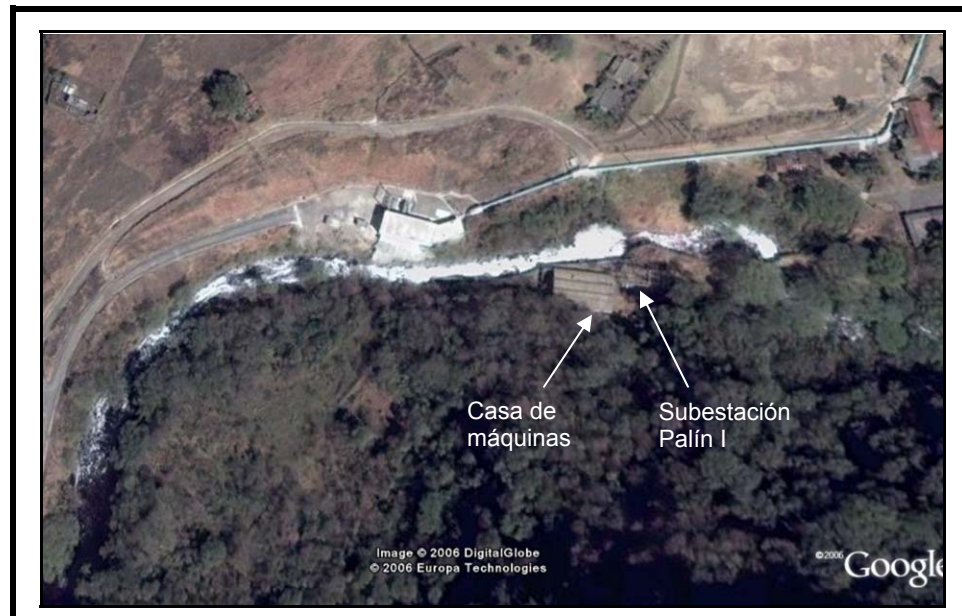
**Figura 14**  
**Vista satelital de casa de máquinas y subestación Palín I**

Durante la visita que se realizó a esta central se pudo determinar que existen en la subestación de Palín I tres transformadores del año de 1886, con una capacidad de 500 KVA (relación 2400/69,000), marca General Electric, fabricados en USA, los cuales se encuentran fuera de operación. Mediante pruebas se determinó que contienen PCB y se estima que la capacidad volumétrica de cada uno de estos equipos es de aproximadamente 550 galones.

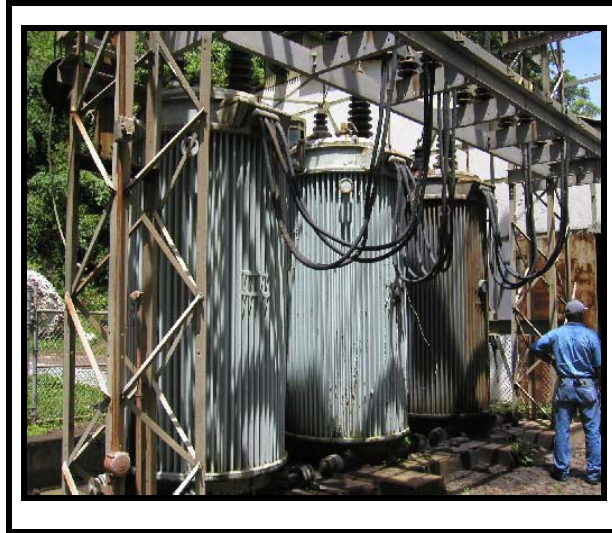
**Figura 15**  
**Transformadores de 500 KVA en la subestación Palín I**

En el año de 1998, uno de los transformadores fue dañado por una roca que bajó de una montaña aledaña a la casa de maquinas. Esto provocó el rompimiento a un transformador, causando el derrame de 550 galones de aceite dieléctrico, contaminando el suelo y posiblemente el río Michatoya el cual se encuentra a pocos metros de este sitio.

Actualmente se tienen colocados recipientes metálicos para recibir el aceite proveniente de la fuga; a pesar de esto existe derrame de aceite a su alrededor (ver figura 15). Afortunadamente donde se encuentra montado este transformador es de concreto, lo cual ha evitado la contaminación directa con el suelo. El resto de la subestación está cubierto con pedrín y también está protegida con malla para restringir el ingreso de personal.

e. Otro problema ambiental es el derrame de aceite dieléctrico contaminado con PCB en la subestación de Palín I como consecuencia del daño que sufrió un transformador que estaba fuera de operación.

a laboratorios especializados en la materia; según los resultados se estarían tomando acciones al respecto para su descontaminación.

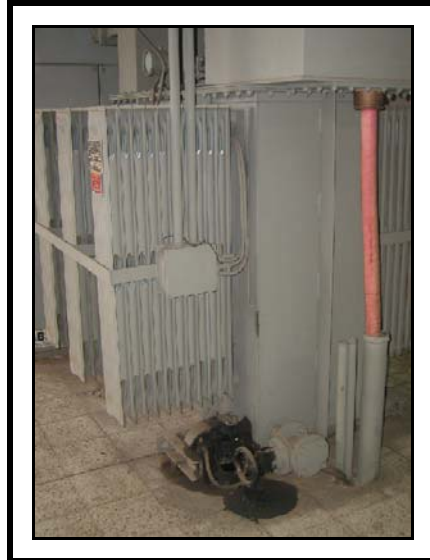
**Figura 17**  
**Transformador en la sala 480 V, casa de máquinas**

Todos estos transformadores presentan fugas en algunas partes de su estructura y se encuentran montados sobre un piso con imitación a granito, sin rotulación ni protegidos con alguna estructura de restricción de contacto directo (malla).

La ventilación de este lugar no es suficiente, para la cantidad de equipos que se encuentran en esta sala, ya que las ventas existentes no son suficientes para este lugar. En caso de una fuga severa en algún transformador dentro de esta sala, podrían presentarse altas concentraciones de gases tóxicos que dañarían la salud de las personas que ingresaran al lugar.

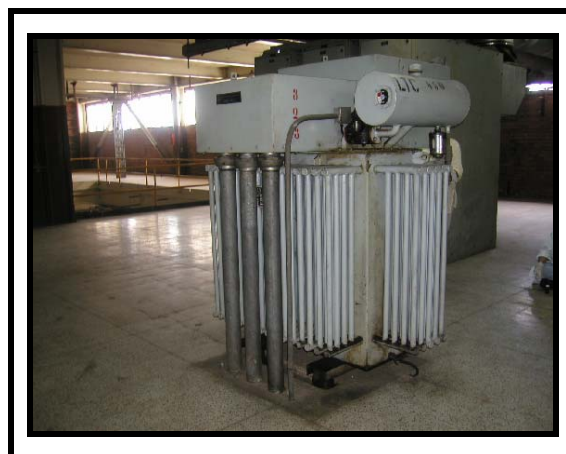
**Figura 18**

En el segundo nivel de la casa de máquinas se encontró un transformador de 450 KVA marca PIVI Milano (Figura 18) cuya placa indica la existencia de PCB por el tipo de enfriamiento que utiliza, verificándose con la prueba de PCB. El transformador presenta pequeños derrames y está expuesto directamente al personal ya que no tiene ninguna malla perimetral, existiendo el riesgo de contacto por las personas que transitan por el área. Al momento de limpiar los derrames debe tenerse cuidado con los utensilios que se utilicen ya que estos estarían considerados como desechos contaminados con PCB.

**Transformador marca PIVI Milano, 450 KVA**

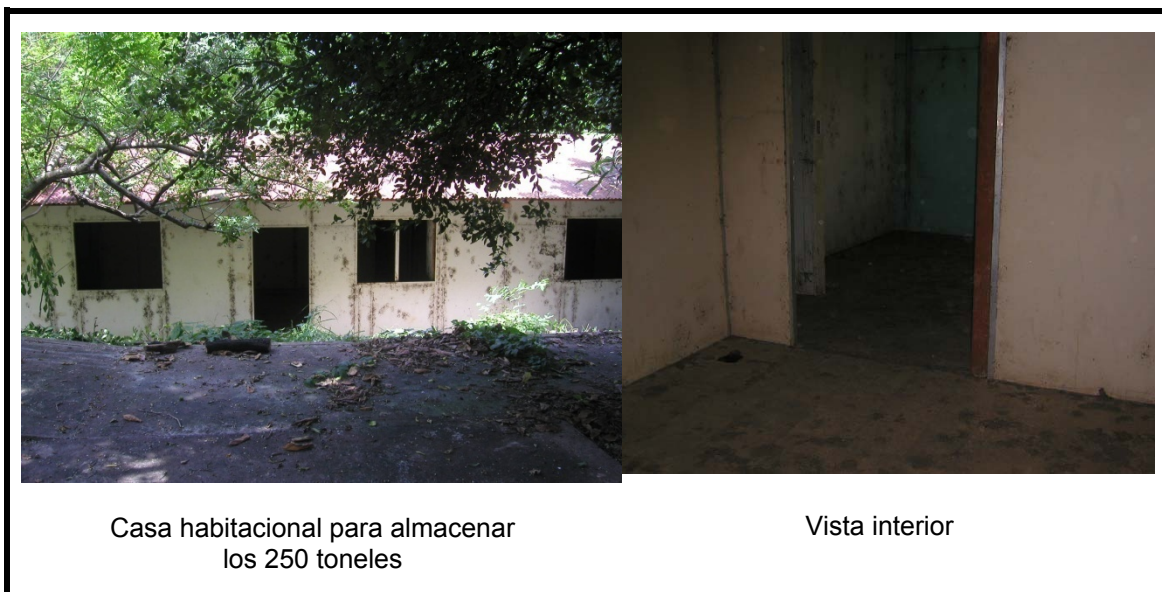
**Área a considerar para almacenamiento de toneles en planta Aguacapa**

6) En la entrada a cada ambiente debe construirse un muro de concreto de 20 cm de alto para retener fugas.

7) Deben sellarse drenajes y grietas con cemento, recubierto con pintura époxica.

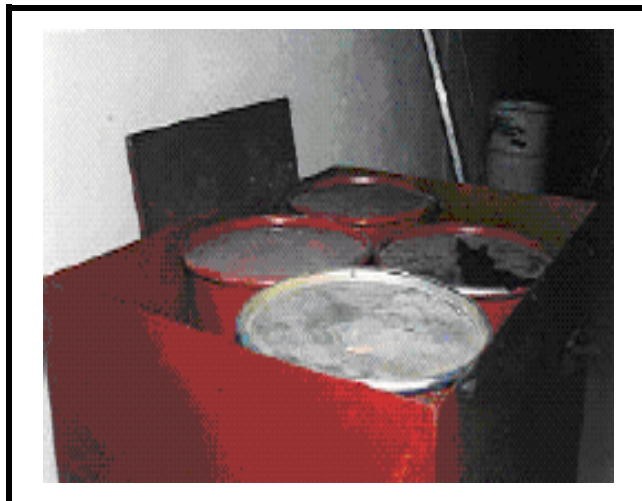
**Figura 22**

**Caja de metal para traslado de toneles contaminados con PCB**

- Asegurarse de que no existan fugas en estos cilindros antes de su traslado
- Considerar una caja de metal (Figura 22) para su traslado, tomando en cuenta las medidas de seguridad para esta actividad (ver medidas de seguridad en el plan de manejo para cualquier empresa que contiene PCB)
- La brigada de primeros auxilios de esta central debe participar en el traslado de los recipientes, velando por la seguridad del personal durante el recorrido.
- Rotular los cilindros con la etiqueta correspondiente como equipo contaminado con PCB (Ver anexo 4).
- Revisar estos recipientes a través de inspecciones visuales cuatrimestralmente, registrándose sus condiciones a través de un formato propuesto (ver cuadro 21).

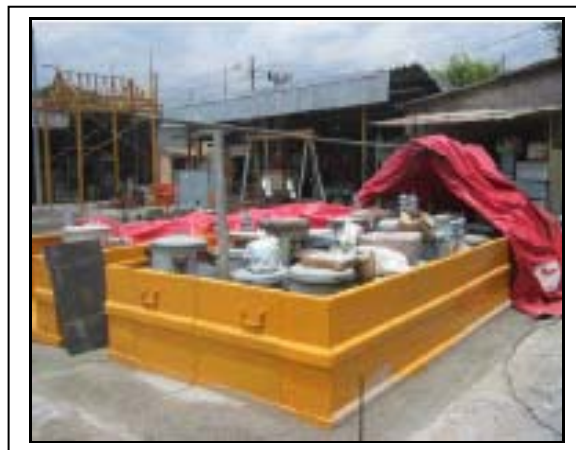
**Figura 23**

**Forma de almacenar transformadores de distribución**

1) Destinar un lugar específico para equipos contaminados con PCB, ya sea dentro de la bodega principal de la planta o la creación de un espacio con los requerimientos necesarios para el almacenaje de este equipo (ver figura 23 o plan de manejo general en almacenaje).

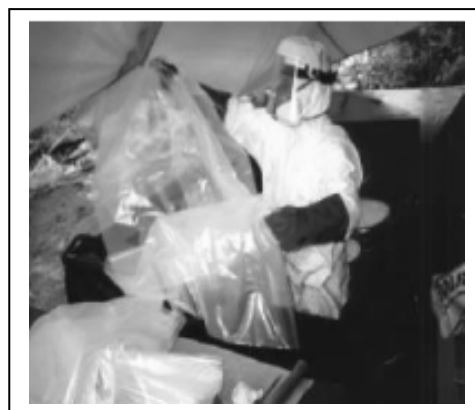
Este es el mayor nivel de protección. Es utilizado en edificaciones con ventilación deficiente u otros espacios cerrados donde se hayan volatizado los PCB a partir de superficies grandes, una situación de limpieza de un derrame grande:

- a. Respirador proveedor de aire con presión positiva, con máscara facial completa
- b. Ropa anti-químicos totalmente encapsulada
- c. Overoles Grava Tyvec
- d. Guantes exteriores anti-químicos para trabajo pesado
- e. Guantes interiores anti-químicos para trabajo liviano
- f. Botas, anti-químicos, puntera y talón de acero
- g. Cascos

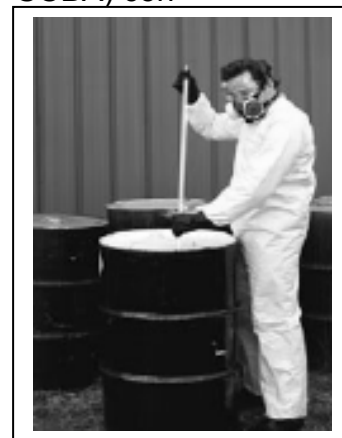
El trabajador solamente esta en un área de derrame sin ventilación natural para inspeccionar y no para participar en la operación de limpieza del derrame.

- a. Respirador de aire (Self contained Breathing Apparatus – SCBA) con presión positiva, con máscara facial completa.
- b. Ropa anti-químicos totalmente encapsulada (Overoles Braga Tyvec)
- c. Guantes exteriores anti-químicos para trabajo pesado
- d. Guantes interiores anti-químicos para trabajo liviano

- e. Botas, anti-químicos, puntera y talón de acero
- h. Máscara facial o gafas protectoras de ser necesario
