Análisis de metodologías empleadas en la conservación,  
restauración y reforzamiento estructural de edificaciones  
históricas, con énfasis en su pertinencia para el patrimonio  
arquitectónico de Antigua Guatemala

Trabajo de graduación en modalidad de tesis presentado por Pedro David  
Remis Mazariegos para optar al grado académico de Licenciado en  
Ingeniería Civil Arquitectónica

2025

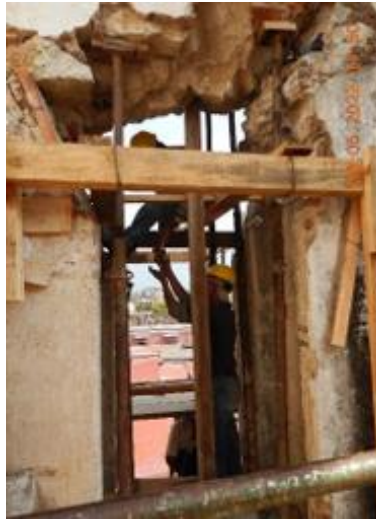
Figura 2. Apuntalamiento del dintel de la ventana del muro sur del templo, con la colocación de puntales metálicos y de madera para proseguir con los trabajos de integración de materiales tales como piedra y ladrillo de barro artesanal, Templo del Carmen.

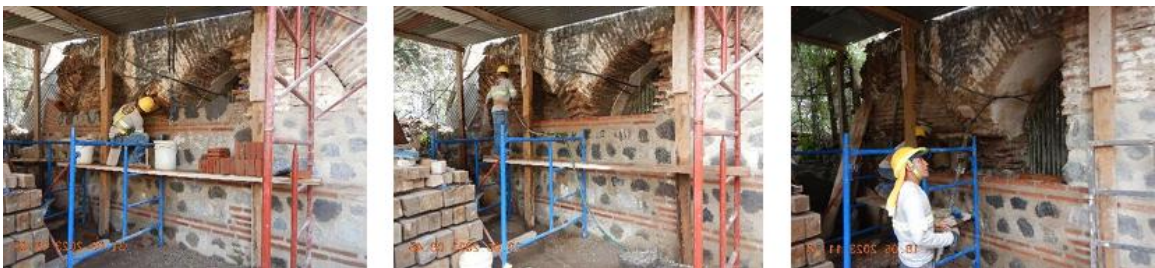
Figura 3. Consolidación e integración de piedra en el muro poniente lado externo de la sacristía, Templo de la Concepción.

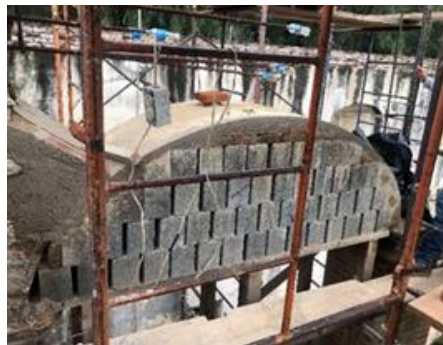
Figura 4. Cimbra provisional con block pómez ocupando el grosor del arco, Santa Clara.

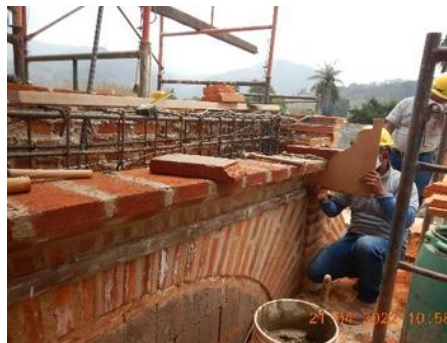
Figura 5. Tallado manual de ladrillo, Santa Clara.

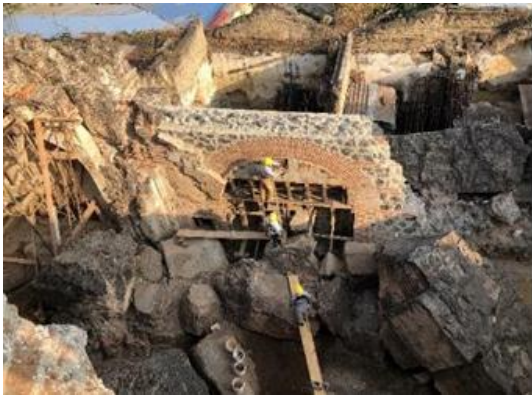
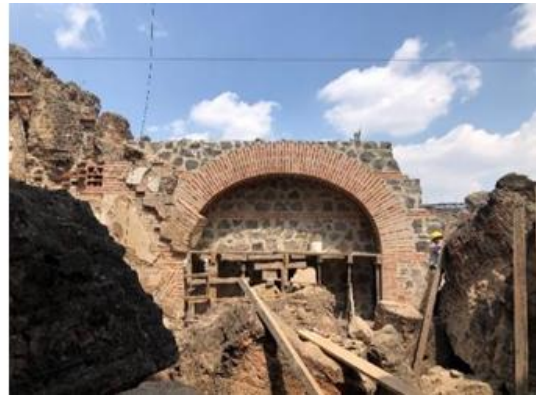
Figura 6. Integración de solera de amarre en bóveda y muros, sector oriente, San Agustín.

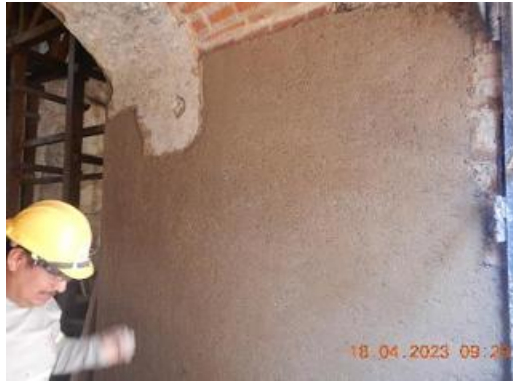
Figura 7. Integración de repello a base de cal en diferentes áreas de la sacristía, Templo de la Concepción.

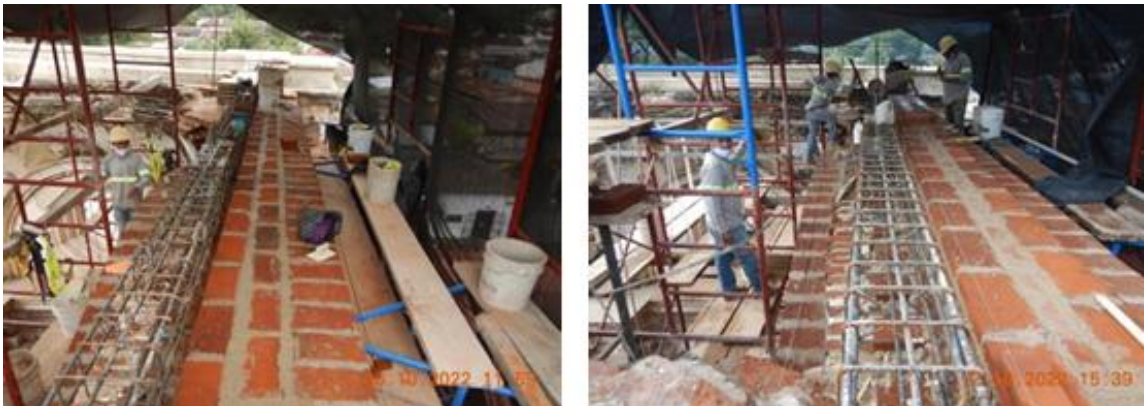
Figura 8. Integración de solera de amarre conformado por varillas de acero, Templo de la Concepción.

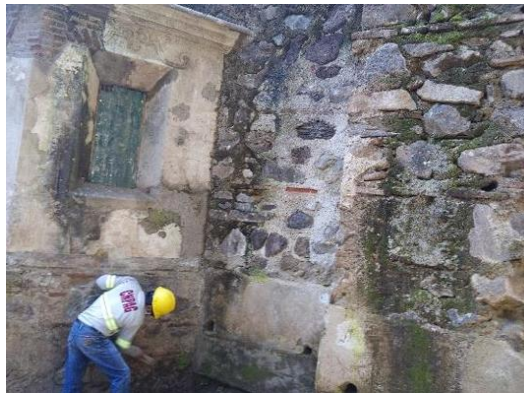
Figura 9. Limpieza de los muros externos del altar mayor para el proceso de consolidación, Dolores del Cerro.

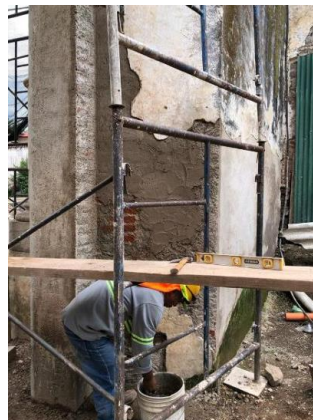
Figura 10. Integración de repellos a base de cal y consolidado de los aplanados originales, Nuestra Señora de los Remedios.

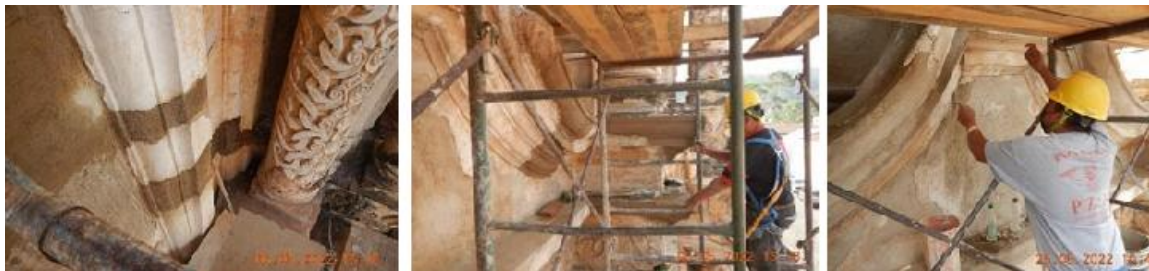
Figura 11. Molduras integradas.

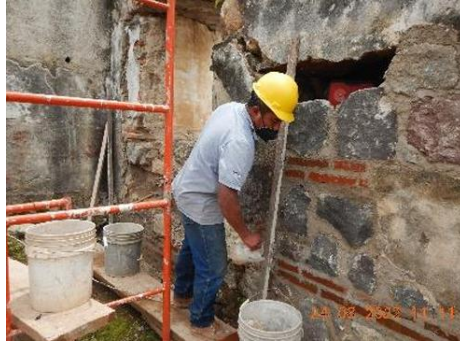
Figura 12. Liberación de material disgregado (tapial) para posteriormente integrar piedra cantera más ladrillo de barro cocido artesanal como integración de repellos faltantes.

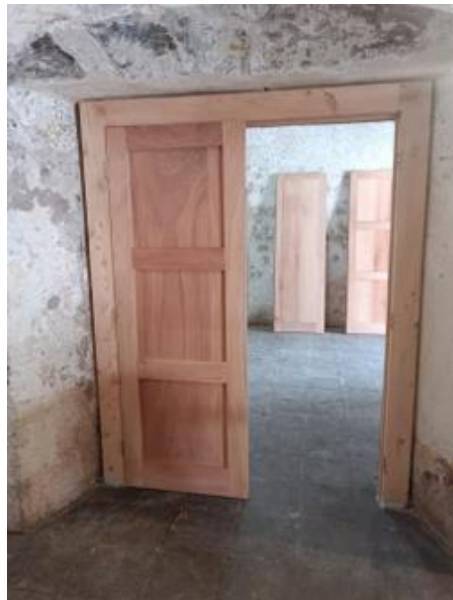
Figura 13. Integración de puertas y ventanas con marco de ciprés y hojas de cedro.

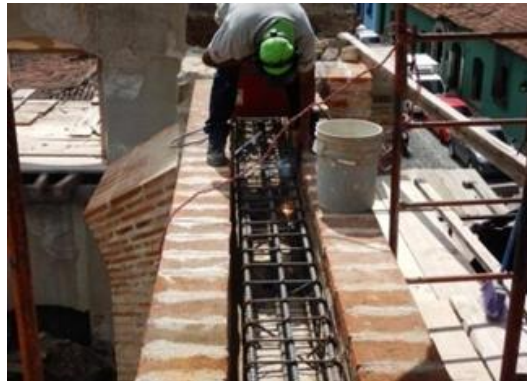
Figura 14. Armado de solera en Templo de la Concepción.

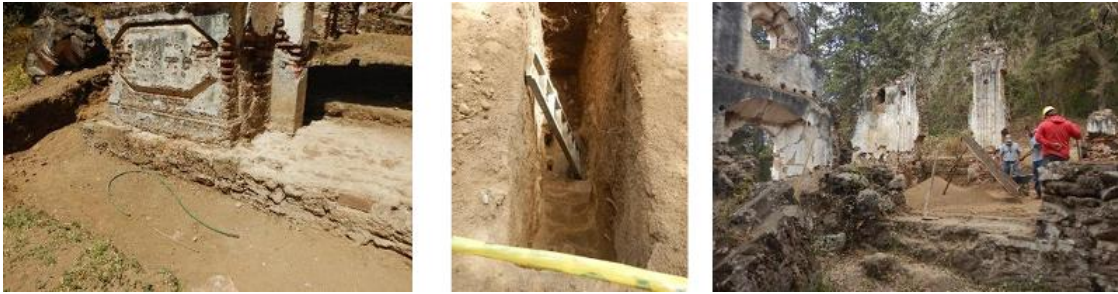
Figura 16. Excavaciones para la investigación arqueológica, Monumento de Dolores del Cerro.

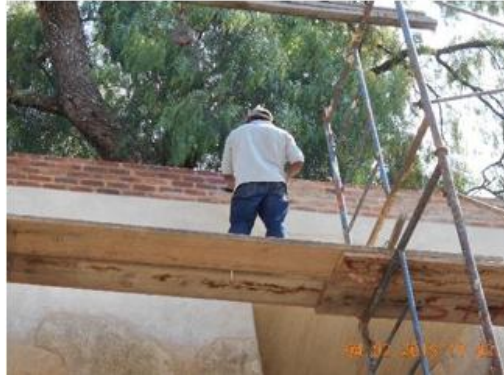
Figura 17. Limpieza con cepillo de cerdas plásticas y agua del ladrillo integrado en la sección del muro faltante y cajuela para aplicar impermeabilizante (Hidrostop) con brocha, Santa Clara.

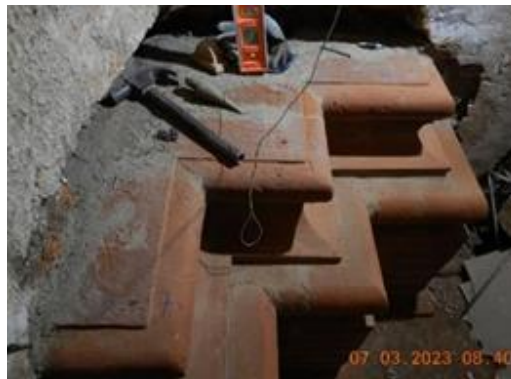
Figura 18. Integración de base de pilastra, Templo de la Concepción.

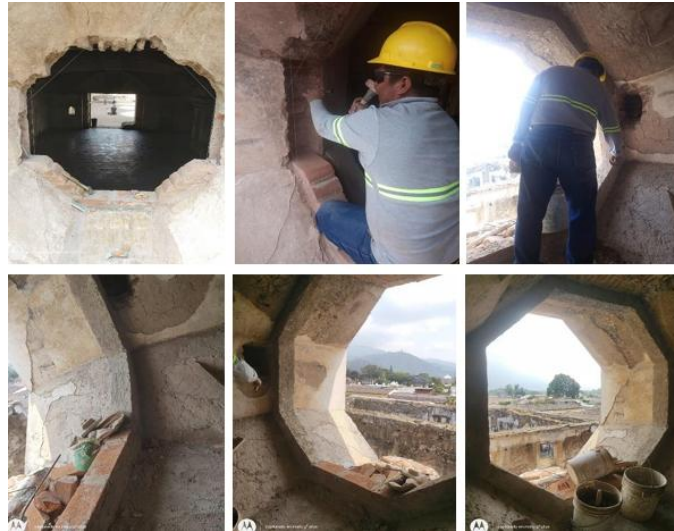
Figura 19. Integración de material faltante en marcos de ventanas, Templo de la Concepción.

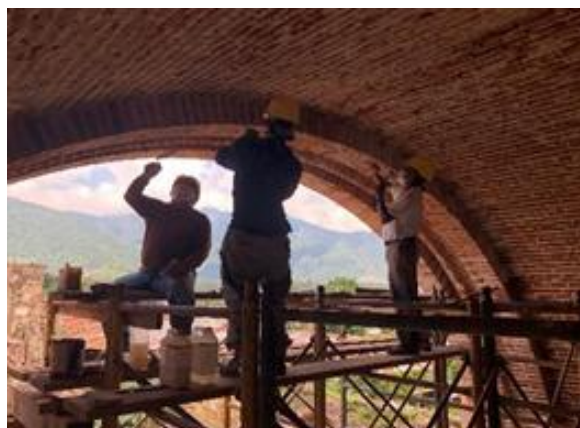
Figura 21. Tallado de la parte interna (intradós) de la bóveda oriente.

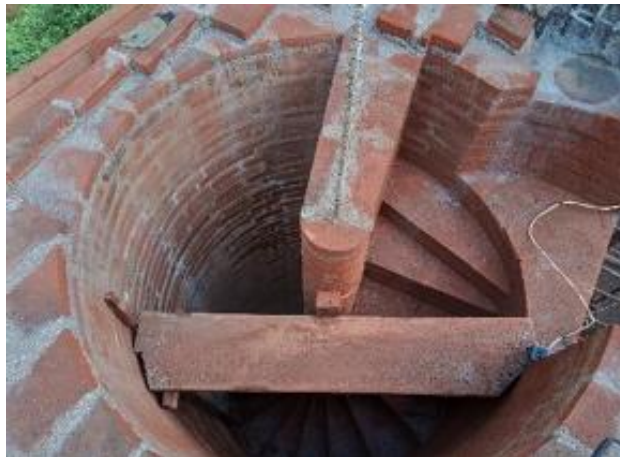
Figura 22. Finalización de gradas de caracol.

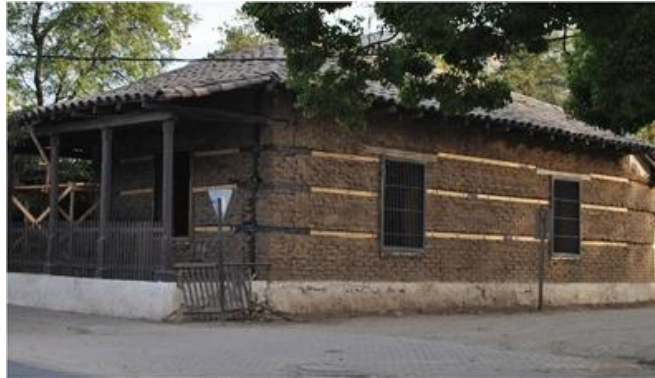
Figura 24. Propuesta de albañilería armada en una vivienda ubicada en Pichidegua.

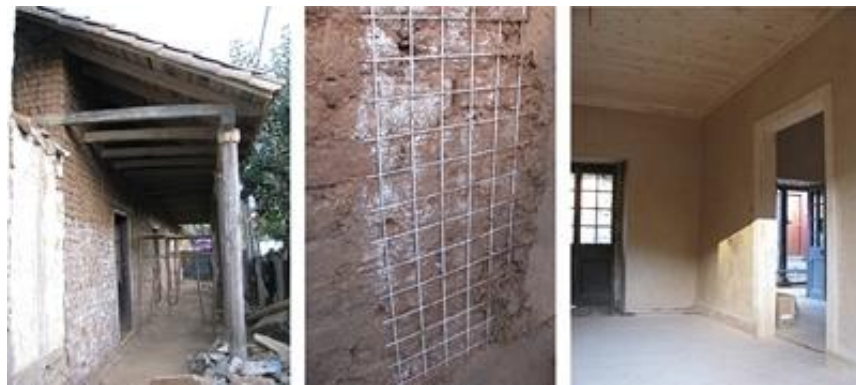
Figura 25. Aplicación de malla electrosoldada como refuerzo en muros de adobe. Recuperación de viviendas en Vichuquén.

Cabe mencionar que en el terremoto del 2010 en Chile el uso de morteros de recubrimiento a base de cemento contra el mortero de tierra demostró no ser adecuado principalmente por el peso excesivo del material e incompatibilidad mecánica. No obstante, puede ser que químicamente la malla pueda corroerse por la arcilla así que esta técnica se utiliza más en viviendas que en monumentos nacionales, considerando el bajo costo de ellas.

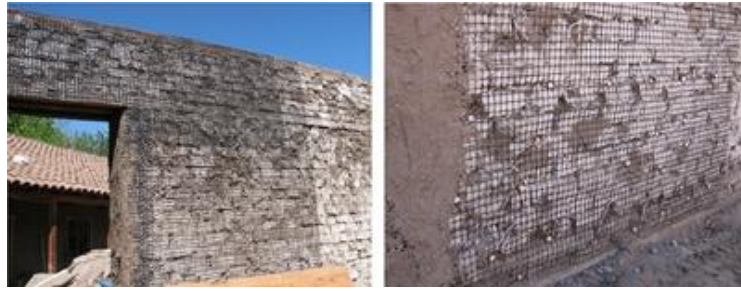
Figura 26. Refuerzo de muros de adobe con geomalla en recuperación de monumentos.

Por otro lado, existe el refuerzo con geomalla que aumenta la capacidad de deformación y ductilidad frente al sismo en los muros de albañilería de adobe. Evitando los colapsos y desprendimientos de material. Cabe mencionar que esta técnica ha sido probada en laboratorio con muros de un espesor menor a 40 cm, por lo que el desempeño en muros de mayor masa puede ser menos exitoso. Esta técnica es más recomendada en la categoría de monumentos importantes por ser altamente compatible con el material de origen, pues al estar compuesta de polímeros no requiere una protección adicional frente al revoque y se aplica directamente. Sin embargo, es importante considerar que es un material más costoso.

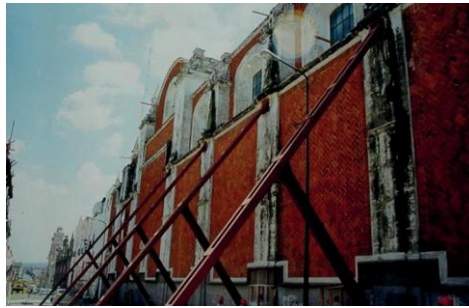
Figura 31. Almacén de pólvoras de la anterior Cárcel de Valparaíso en Chile, con vigas, pasarelas y refuerzos estructurales.

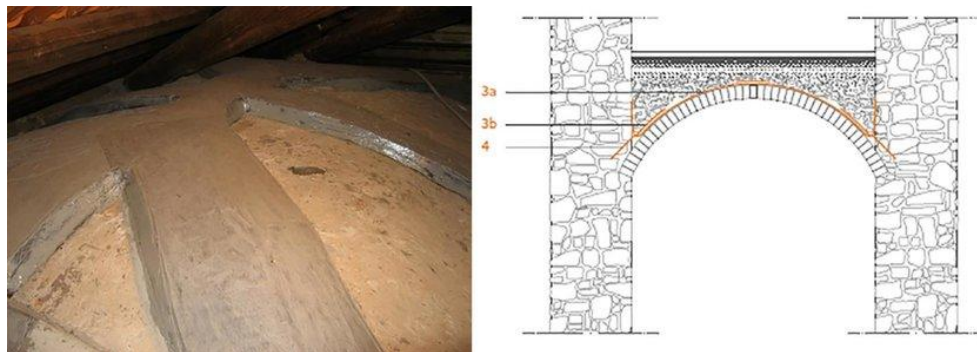
Figura 35. Soluciones para el confinamiento de mampostería, bóvedas, y arcos.

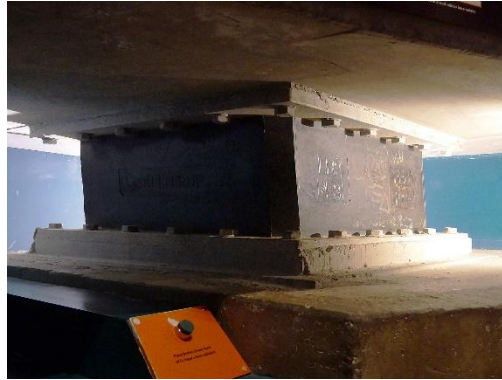
Figura 37. Amortiguador, Museo de Nueva Zelanda Te Papa Tongarewa, Wellington, Nueva Zelanda.

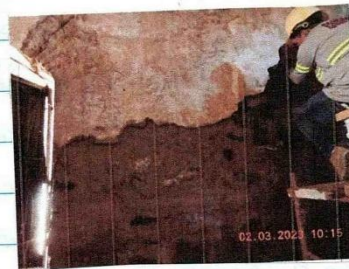
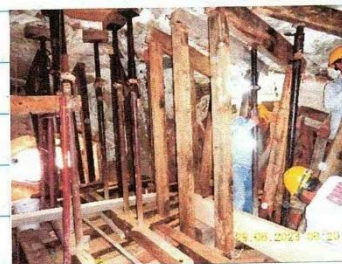
MURO (ELEVACION NORTE DE SACRISTIA) ESTOS TRABAJOS CONSISTIERON EN LA LIBERACION Y EXPLORACION DE GRIETAS / SE INTEGRO MATERIAL COMPOSITIVO COMPUESTO POR LADRILLO DE BARRO Y PIEDRA MAS MEZCLA A BASE DE CAL TERCERO. APUNTALAMIENTO EN BOVEDA EN SACRISTIA ESTOS TRABAJOS CONSISTIERON EN COLOCAR Y ARMAR TORRES DE ANDAMIOS PARA VERIFICAR ACTURAS Y ASI PODER UNIR LAS PIEZAS DE MADERA QUE CONFORMARAN LA OBRA FALSA DE APUNTAMIENTO DE LAS BOVEDAS DE LA SACRISTIA CUARTO: SE ADJUNTAN FOTOGRAFIAS DE LOS PROCESOS CONSTRUCTIVOS.
