**COMPARACIÓN DE RIESGO SÍSMICO QUE PRESENTAN
EDIFICACIONES CONSTRUIDAS PRE Y POST TERREMOTO
DE 1976 EN LA CIUDAD DE GUATEMALA**

**TRABAJO DE TESIS PRESENTADO POR
JORGE ALFREDO GAITÁN BARRIOS
PARA OPTAR AL GRADO ACADEMICO DE
LICENCIATURA EN INGENIERIA CIVIL**

GUATEMALA 2003

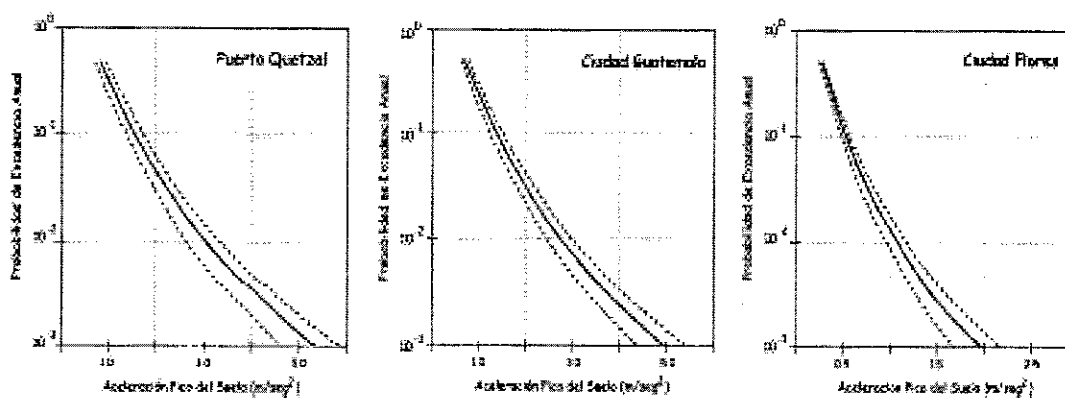
Figura 6. Curvas de Amenaza Sísmica para tres distintas localidades en Guatemala.

La figura 6 muestra tres ejemplos de curvas de amenaza sísmica para distintos sitios en Guatemala. En este ejemplo, el nivel de amenaza en Puerto Quetzal presenta los máximos valores, lo cual es un reflejo de su proximidad a la zona de subducción, localizada en el océano Pacífico. En el otro extremo del escenario de amenaza, se encuentra la Ciudad de Flores, Petén. En este caso, el sitio se encuentra geográficamente aislado de las fuentes sísmicas de mayor importancia. De hecho, en el Petén no existe un historial de registros sísmicos por lo que los niveles de amenaza son relativamente bajos. El escenario intermedio lo representa la Ciudad de Guatemala, en cuyo caso la amenaza sísmica estimada representa contribuciones de todas las fuentes sísmicas que le rodean.

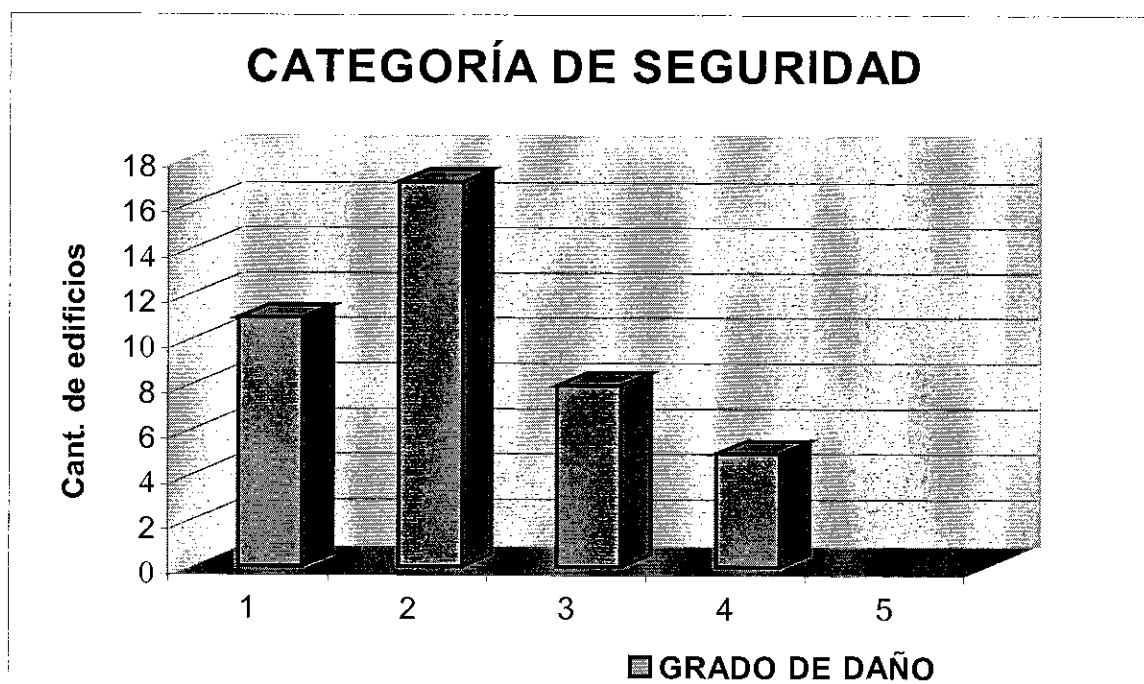
GRÁFICO VI-1

GRADO DE DAÑO	MAGNITUD	CANTIDAD DE EDIFICIOS
1	Ligero	11, (27%)
2	Moderado	17, (41%)
3	Considerable	8, (20%)
4	Severo	5, (12%)
5	Colapso Total	0

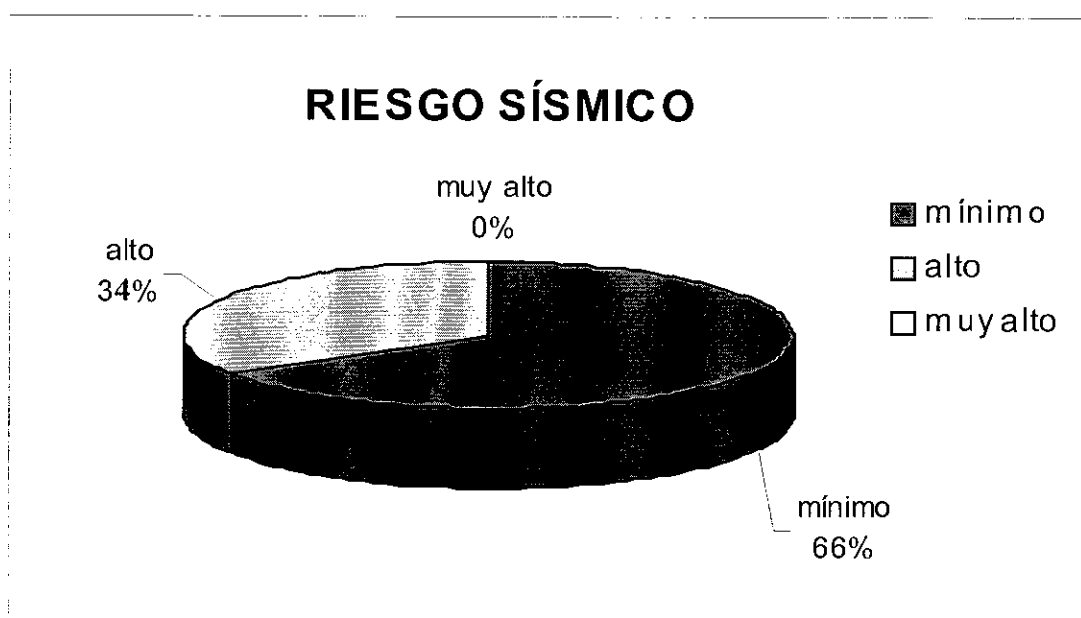
GRÁFICO VI-2

En este cuadro y en el gráfico se muestra el nivel de Riesgo Sísmico que poseen los edificios evaluados que fueron construidos antes del terremoto de 1976. El 66% de los edificios poseen un Riesgo Sísmico mínimo y por lo tanto se pueden habitar libremente. El 34% de los edificios poseen un Riesgo Sísmico Alto. Esto indica que a los edificios se les debe de realizar una evaluación detallada o un análisis ingenieril para determinar que tipo de readecuación se debe de llevar a cabo. En el caso de los edificios que son afectados por el grado de daño que tienen, se debe de determinar que tipo de reparaciones se deben de realizar para poder disminuir el Riesgo inducido por el daño en los mismos. Ninguno de los edificios posee un Riesgo Sísmico muy alto.

ESCALA DE RIESGO SISMICO	CANTIDAD DE EDIFICIOS
Riesgo mínimo	27
Riesgo alto	14
Riesgo muy alto	0

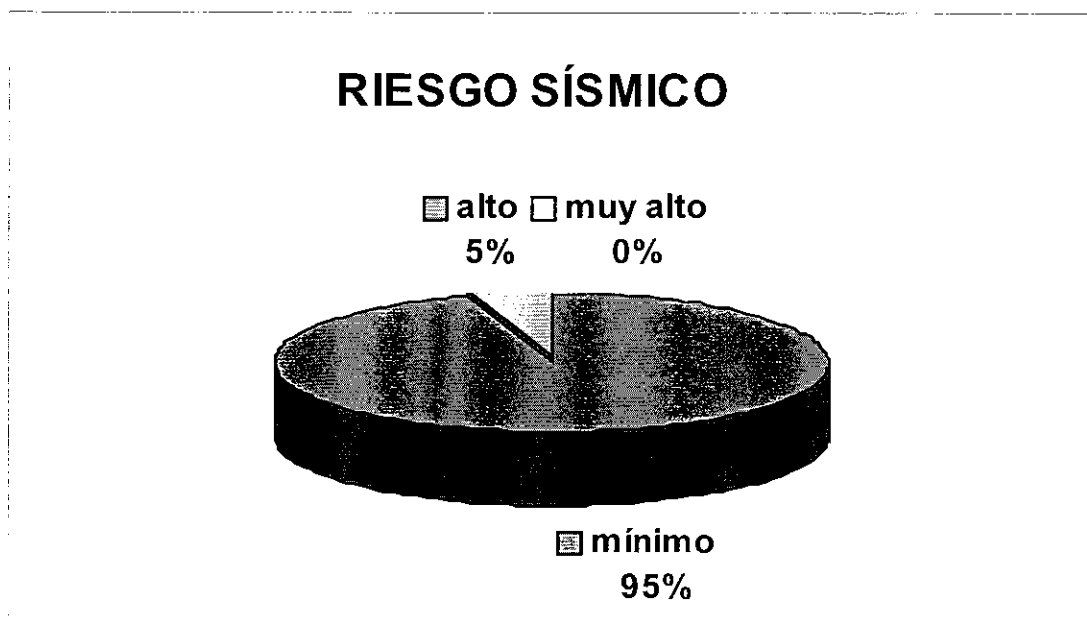
GRÁFICO VI-4

El nivel de Riesgo Sísmico para edificios construidos después del terremoto se muestra en la siguiente tabla y en el gráfico. El 95% de los edificios posee un Riesgo Sísmico mínimo, es decir, que los edificios pueden dejarse en su situación actual y pueden habitarse libremente. El 5% restante de los edificios posee un Riesgo Sísmico alto. Esto indica que a los edificios se les debe realizar una evaluación detallada o un análisis ingenieril para determinar que tipo de readecuación se debe de llevar a cabo. Ninguno de estos edificios fueron afectados por la magnitud de daño, y ninguno de los edificios posee un Riesgo Sísmico muy alto.

ESCALA DE RIESGO SÍSMICO	CANTIDAD DE EDIFICIOS
Riesgo mínimo	38
Riesgo alto	2
Riesgo muy alto	0
