Análisis del riesgo a inundaciones de la microcuenca del río La Barranca y su relación con el sitio de deposición final de la zona 3 de la Ciudad de Guatemala

Trabajo de graduación en modalidad de tesis presentado por Mateo McDonald Rojas para optar al grado académico de Licenciado en Ingeniería Civil

Guatemala, 2025

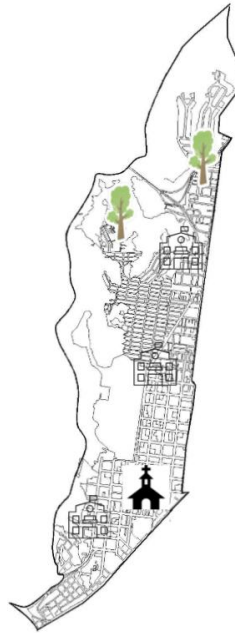
## Figura 8

### Distribución territorial zona 3 de la Ciudad de Guatemala

Nota. La figura muestra distribución de calles y avenidas de la zona 3, Ciudad de Guatemala. Fuente: (Google Earth, 2025)

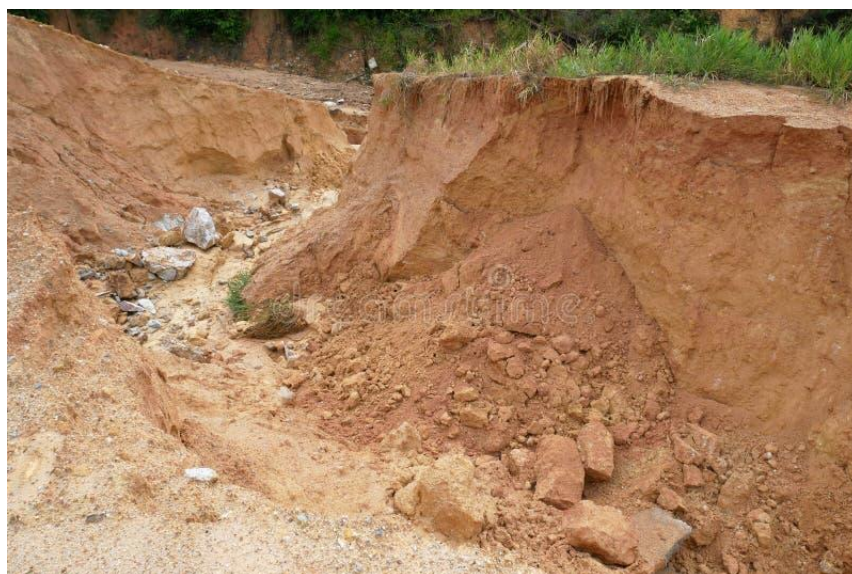
### ***Figura 11***

#### ***Erosión en laderas***

Nota. La figura muestra la erosión en una ladera por diferentes factores. Fuente: (Dreamsite, s.f.)

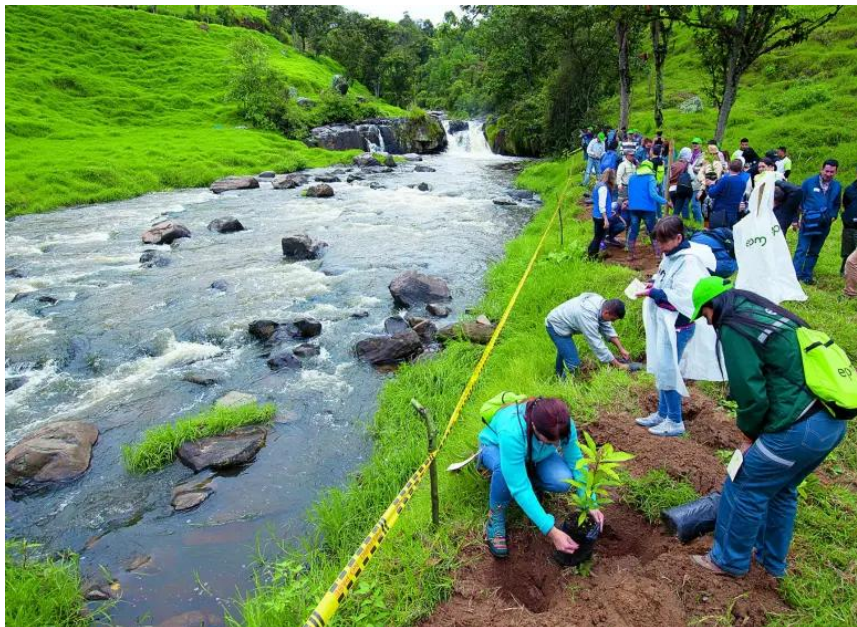
**Figura 14**

***Proyecto Cuenca Verde, Medellín, Colombia***

Nota. La figura muestra los resultados del proyecto Cuenca Verde, Medellín Colombia. Fuente: (El Colombiano, 2023)

Las experiencias en América Latina muestran que la gestión integral de riesgos a nivel de microcuenca puede reducir significativamente los impactos de las inundaciones urbanas. En Medellín (Colombia), el programa “Cuencas Verdes” combinó obras hidráulicas menores con restauración ecológica, logrando disminuir la frecuencia de inundaciones en un 40 % en las zonas intervenidas (Alcaldía de Medellín, 2020). En San José (Costa Rica), la implementación de infraestructura verde —como parques inundables y corredores biológicos urbanos— permitió reducir los daños por desbordamientos y mejorar la retención de aguas pluviales (Ministerio de Ambiente y Energía de Costa Rica, 2021). De manera similar, en Quito (Ecuador), los planes de manejo de microcuencas urbanas han favorecido la conservación de áreas de

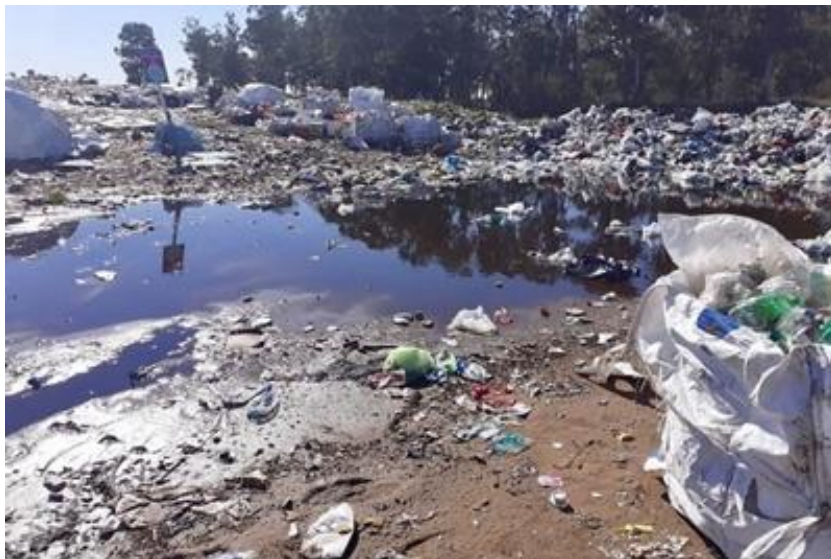
## *Figura 15*

### *Inundaciones y desechos sólidos*

Nota. La figura muestra una imagen de agua estancada en un depósito de basura el cual podría desembocar a una inundación. Fuente: (Navarro, 2021)

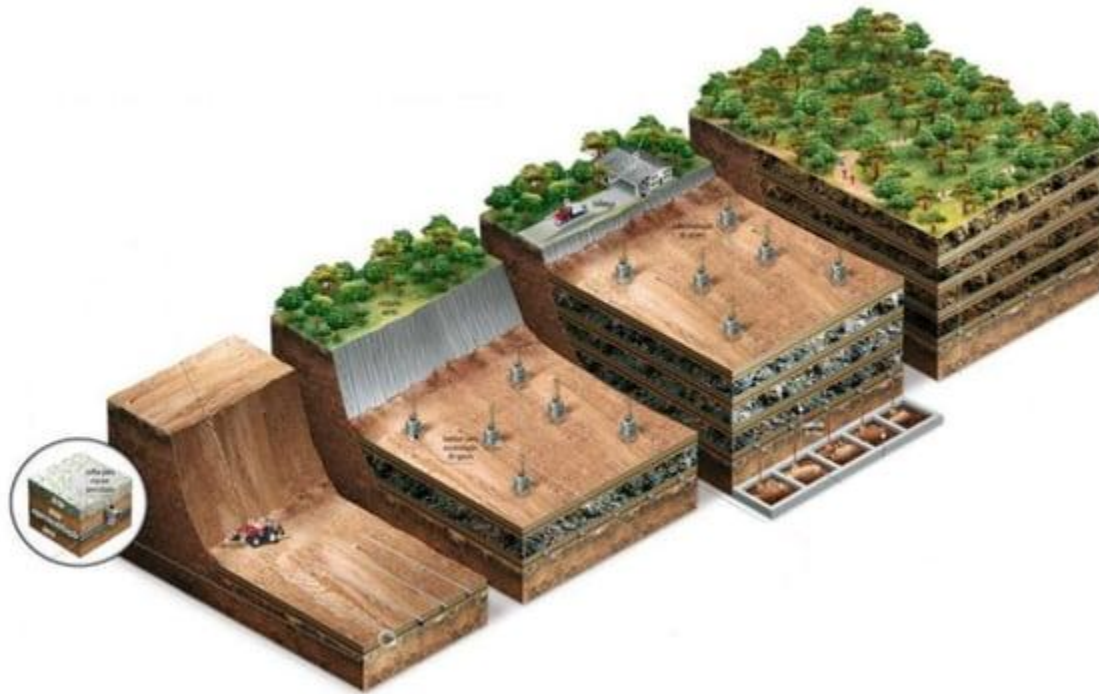
**Funcionamiento relleno sanitario**

Nota. La figura muestra el ciclo de vida de un relleno sanitario hasta alcanzar a su etapa final.

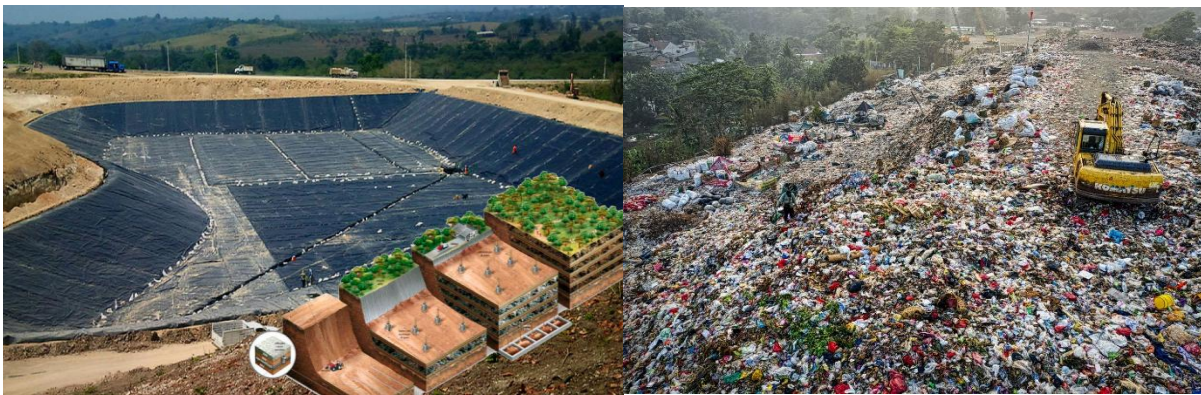
***Relleño sanitario vs. sitio de deposición final***

Nota. La figura muestra las diferencias visuales entre un relleno sanitario y un sitio de deposición final. (Domínguez, 2020)

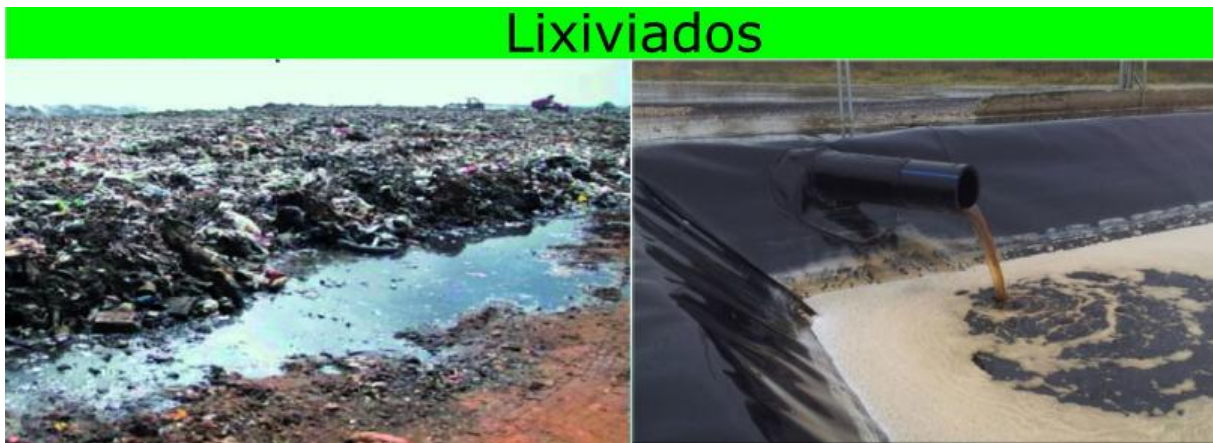
*Figura 19*

*Imagen descriptiva lixiviados*

Nota. La figura muestra gráficamente como se ven los lixiviados por consecuencia de desechos orgánicos. Fuente: (Tito, 2021)

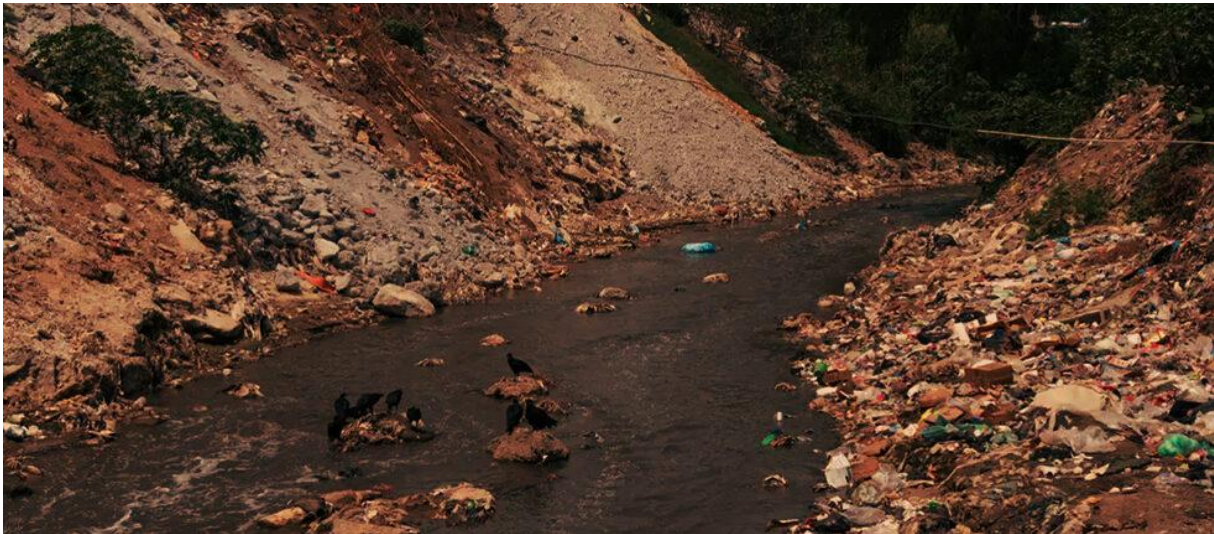
## *Figura 21*

### *Río Las Vacas*

Nota. La figura muestra el mal estado actual del río Las Vacas. Fuente: (Ogaldes, 2024)

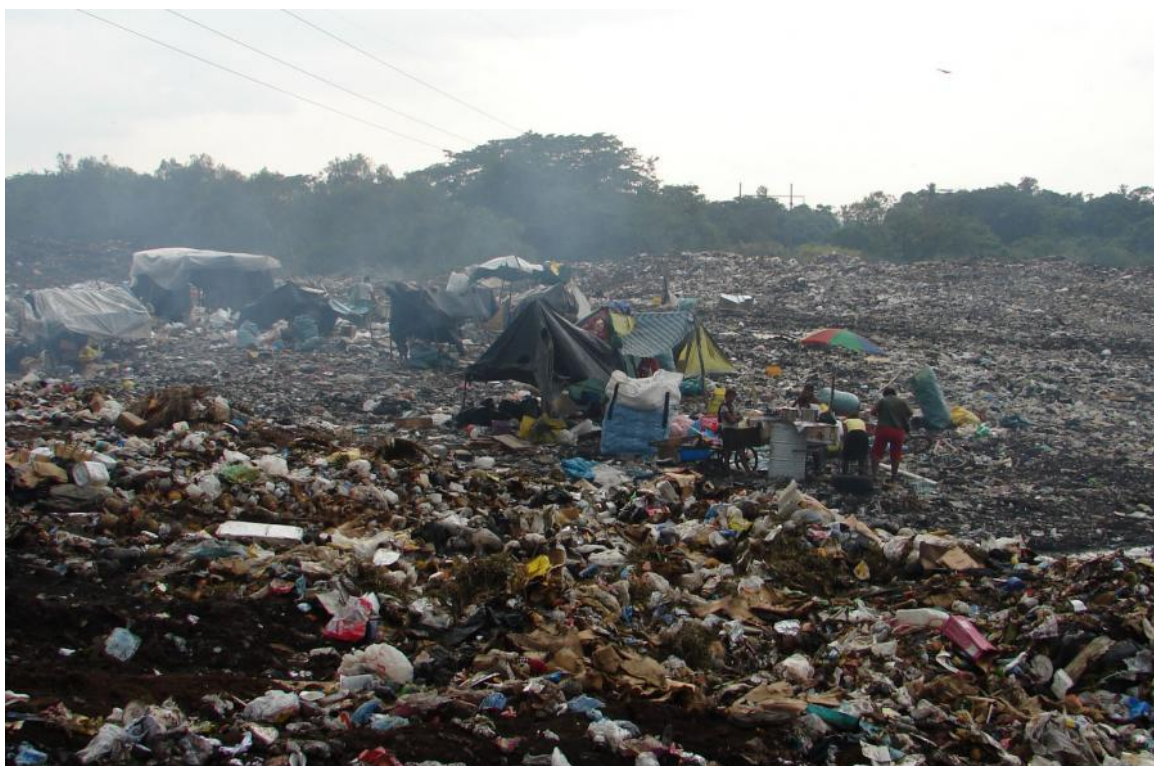
### ***Figura 23***

#### ***Exceso de basura en sitio de disposición final***

Nota. La figura muestra el exceso de basura que ha llegado al sitio de disposición final de la zona 3  
Fuente: (Quiñónez, s. f.)

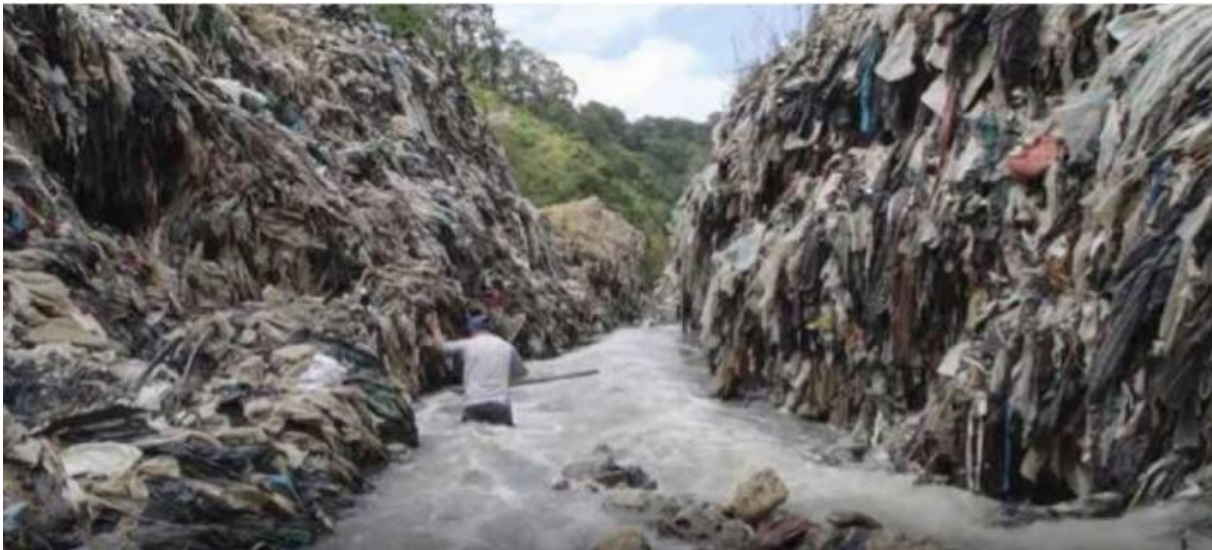
#### ***Cuerpo de agua en sitio de disposición final zona 3***

Nota. La figura muestra un cuerpo de agua ubicado en medio del sitio de disposición final de la zona 3  
Fuente: (Instituto Holandés para la Democracia Multipartidaria, 2024)

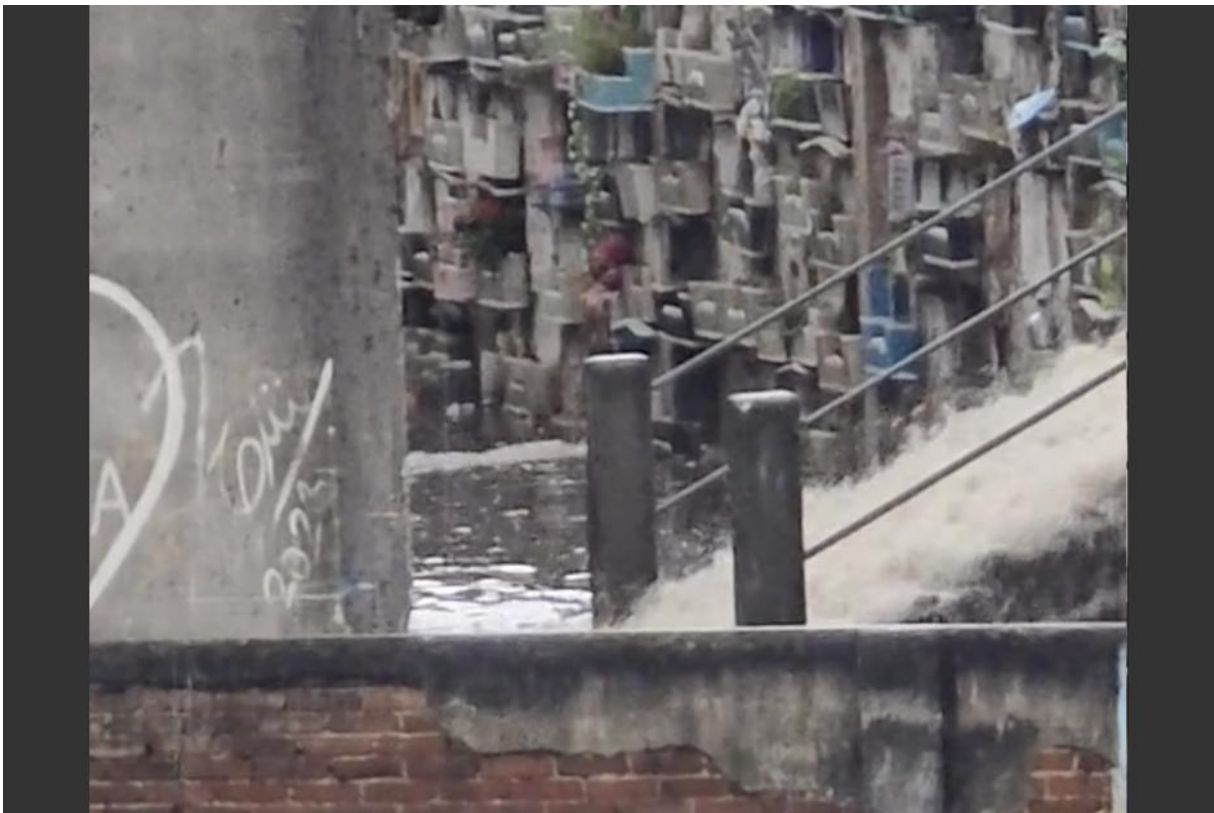
*Inundación en Cementerio General zona 3 aledaño al relleno sanitario*

Nota. La figura muestra inundaciones dentro del Cementerio General. Fuente: (Gamboa, 2024)

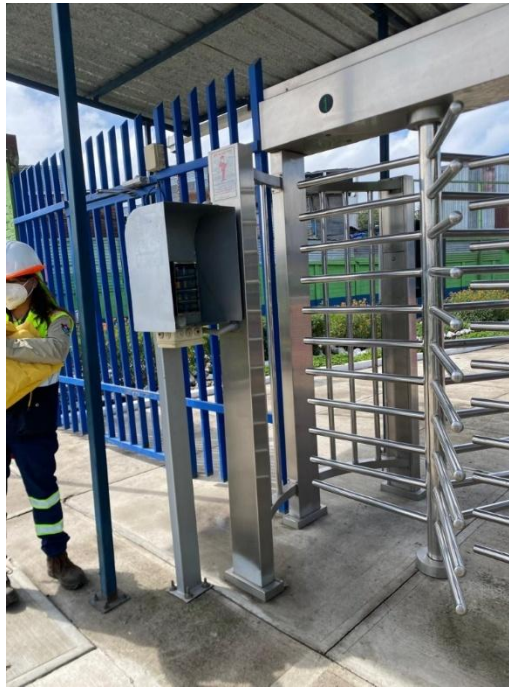
*Figura 36*

*Área de monitoreo del sitio de disposición final de la zona 3*

Nota. La figura muestra la primera zona del sitio de disposición final el cual es el área de monitoreo de entradas de personal al sitio

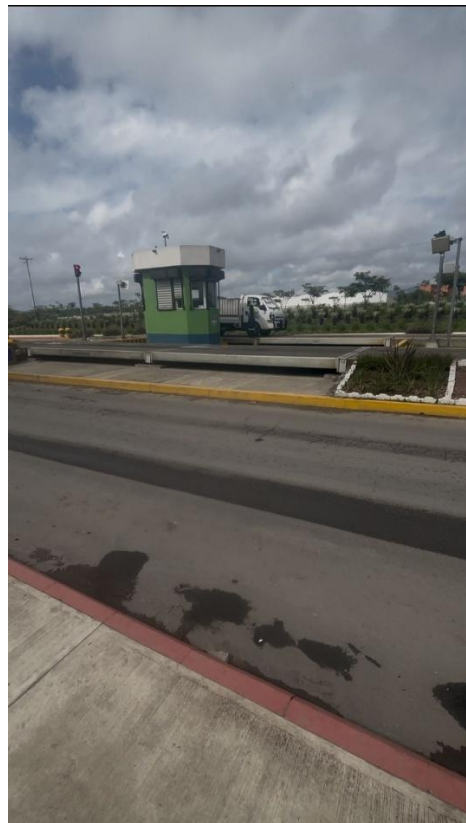
*Figura 37*

*Área de pesaje sitio de disposición final*

Nota. La figura muestra la segunda zona del sitio de disposición final el cual es el área de pesaje en el cual pesan todos los camiones entrantes del sitio

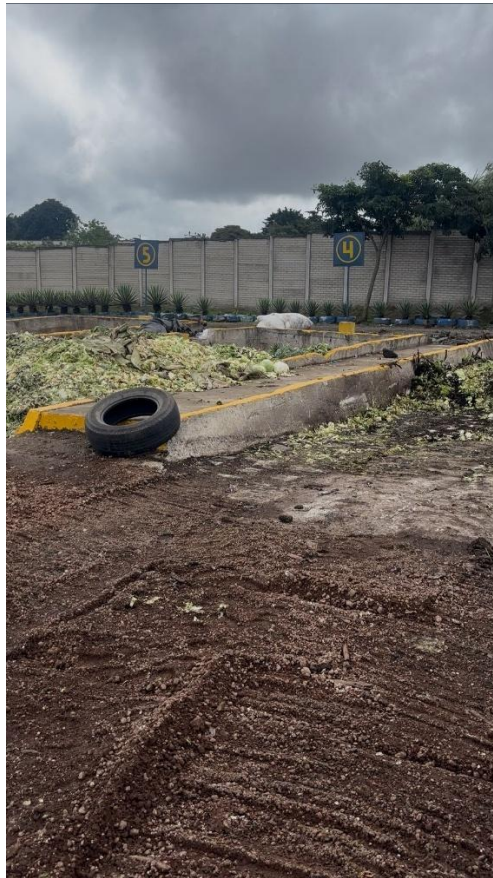
**Figura 38**

***Área de composta sitio de disposición final***

Nota. La figura muestra la tercera zona del sitio de disposición final, la cual es el área de compostaje en donde usan materia orgánica para hacer composta

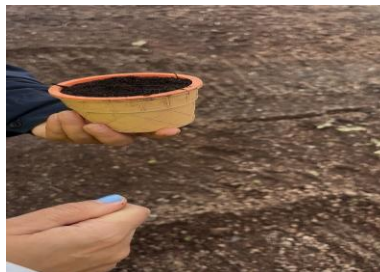
**Figura 39**

***Composta realizada en área de compostaje sitio de disposición final***

Nota. La figura muestra el producto final que se obtiene en la zona de compostaje del sitio de disposición final

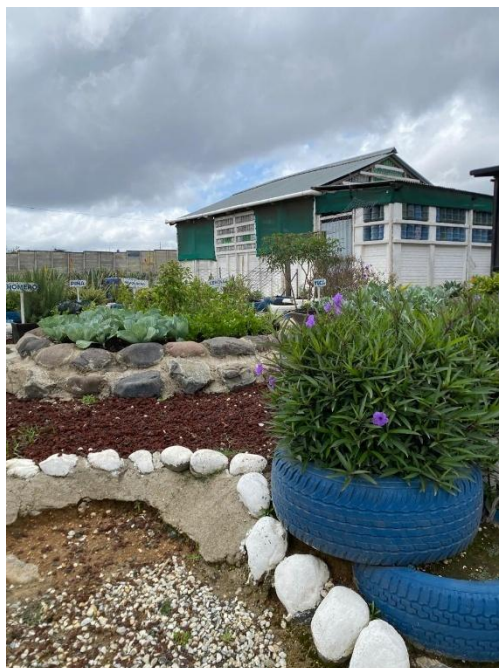
***Figura 40***

***Invernadero del sitio de disposición final***

Nota. La figura muestra el invernadero en donde mantienen varios cultivos he utilizan la composta hecha en el área de compostaje

Además, se mostró la aplicación de este compostaje en un invernadero el cual se siembran distintas plantas las cuales decoran todo el sitio de disposición y algunas de ellas gracias a sus raíces le brindan capacidad soporte a los taludes del sitio. Esto nos muestra que las áreas inactivas del sitio de disposición final no solamente se rehabilitan como área verde, sino que se le da otro uso que apoye al funcionamiento de sitio como lo es este primer caso del invernadero y el área de compostaje.

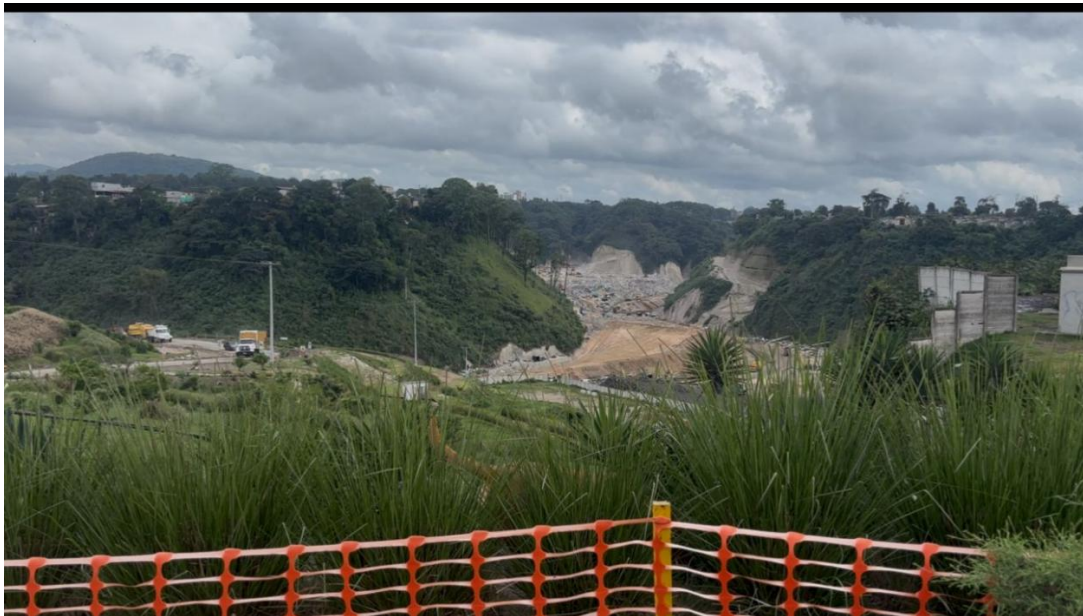
***Área de deposición final del sitio de disposición final***

Nota. La figura muestra el área de deposición final del sitio de dispersión final en donde termina todos los residuos

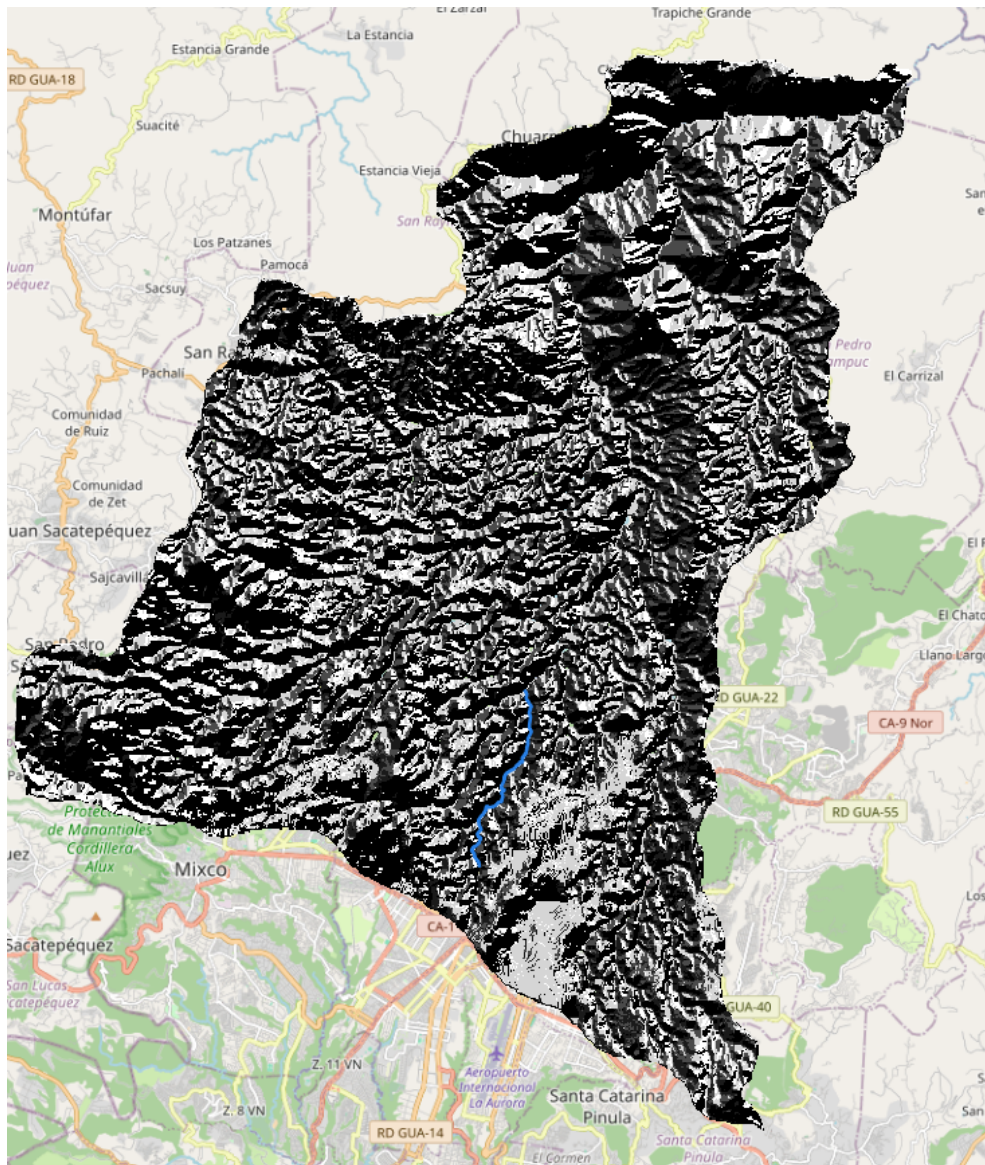
**Capa de pendientes obtenido de DEM cortado**

Nota. En la figura se muestra el mapa de pendientes usado para delimitar la microcuenca del río La Barranca

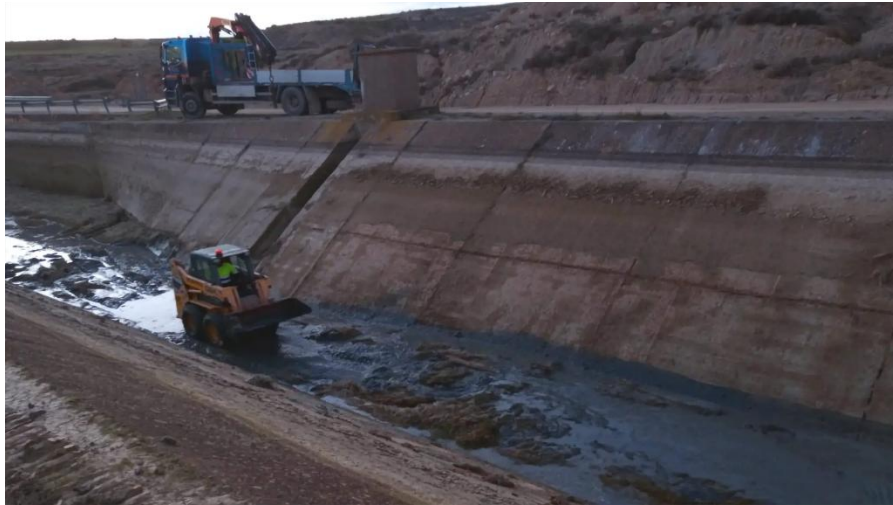
### ***Figura 52***

#### ***Mantenimiento de instalaciones***

Nota. En la figura se muestra el mantenimiento de las instalaciones de drenaje. Fuente: (Ltd, s. f.)

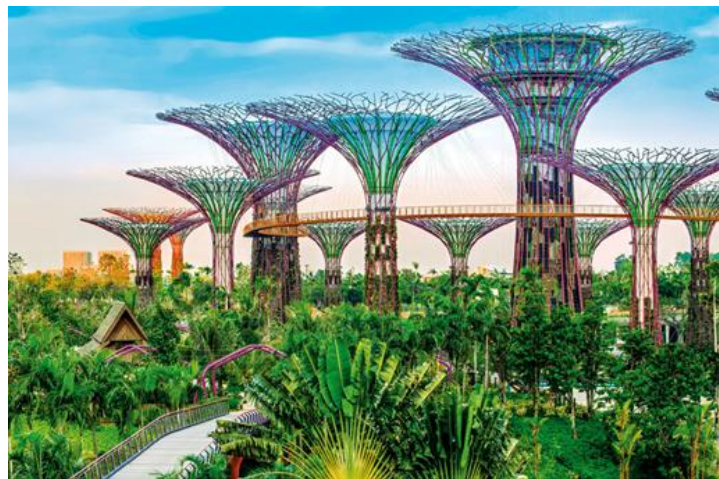
### ***Figura 53***

#### ***Infraestructura Verde***

Nota. En la figura se muestra un ejemplo de infraestructura verde que disminuye el riesgo a inundaciones. Fuente: (*Infraestructura Verde: Un método para mejorar la resiliencia de las ciudades frente a inundaciones* | CAPRA | *Probabilistic Risk Assessment Platform*, s. f.)
