**“EVALUACIÓN Y MEJORAMIENTO DEL SISTEMA DE
CAPTACIÓN DEL ABASTECIMIENTO DE AGUA POTABLE DE LA
CABECERA MUNICIPAL DE GUAZACAPÁN, DEPARTAMENTO
DE SANTA ROSA”**

**Trabajo de graduación presentado por
Edgar Arturo Aceytuno Morales
para optar al grado académico de Ingeniero Civil**

**Guatemala
2006**

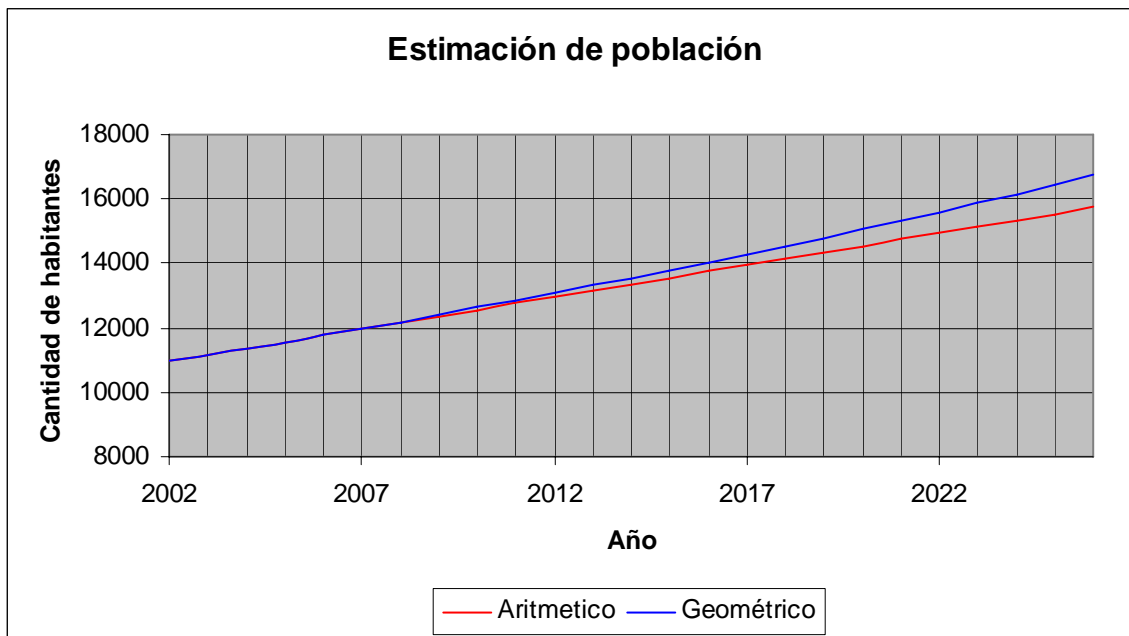
Ilustración 2 Estimación de la población

Como se puede apreciar en la ilustración 2 y tabla 5, la población estimada que utilizará el sistema de agua en estudio será de 16,745 personas en el año 2026.

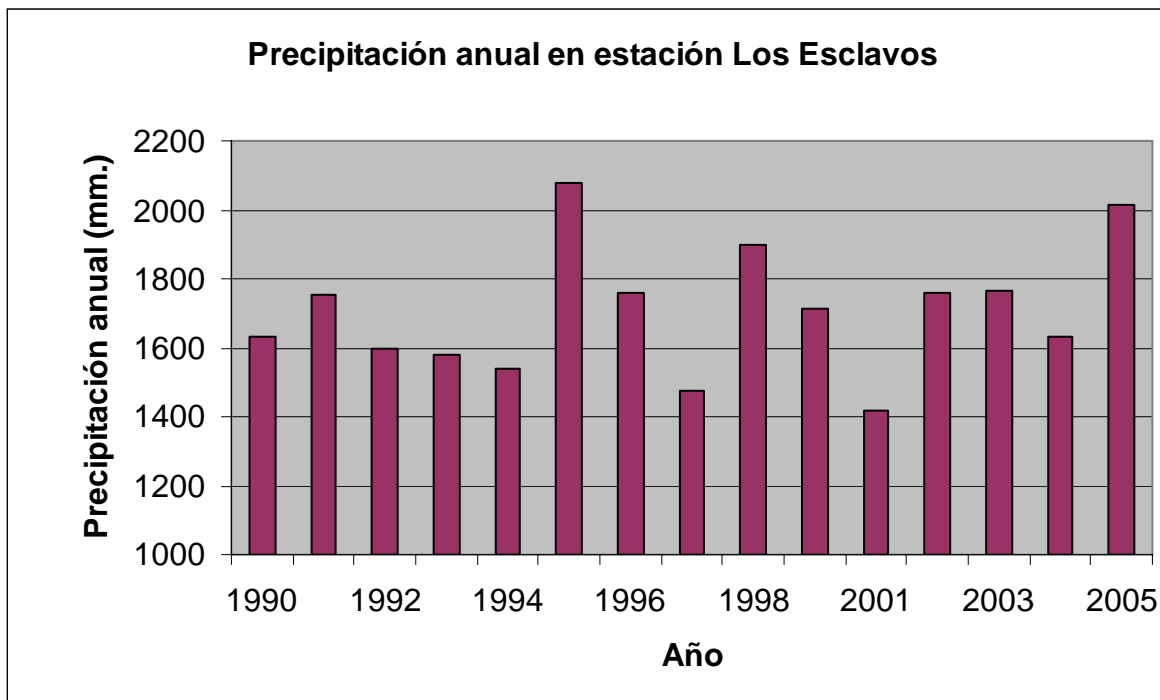
Ilustración 4 Precipitación anual en estación los Esclavos

Como se puede apreciar en la tabla 6 y en el gráfico de la página siguiente (Ilustración 4), la precipitación anual en dicha estación sobrepasa los 1400 mm. en todos los años estudiados y el promedio anual es de 1707 mm. Esto es importante para el estudio de la cuenca debido a que la recarga de la misma es básicamente gracias a la precipitación y a la capacidad del suelo de absorber el agua. En el caso de los manantiales del sistema de abastecimiento, se alimentan principalmente de ésta agua que cae de las lluvias.

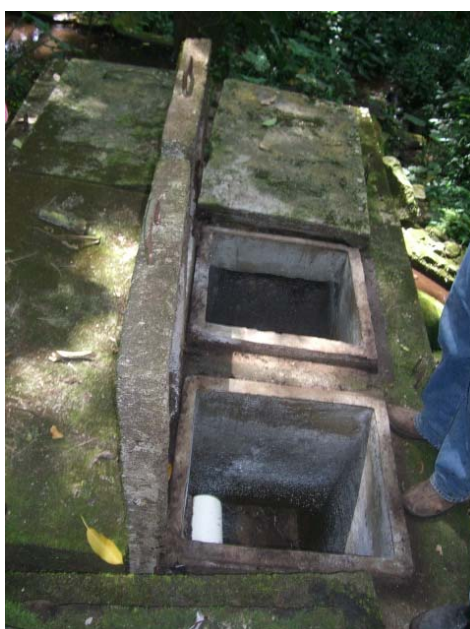
Ilustración 7 Caja desarenadora, Manantial "Las Nubes"

En el sistema actual existe una caja desarenadora (Ilustración 7) que no aparece en los planos de diseño, que hace la función de caja unificadora extra cuando el caudal captado del manantial es grande y sobrepasa la capacidad de la caja unificadora principal. De esta manera cumple su función de desarenar el agua solamente cuando el caudal es bastante. La tubería que une a la caja unificadora y a la caja desarenadora es de 3" de hierro galvanizado.

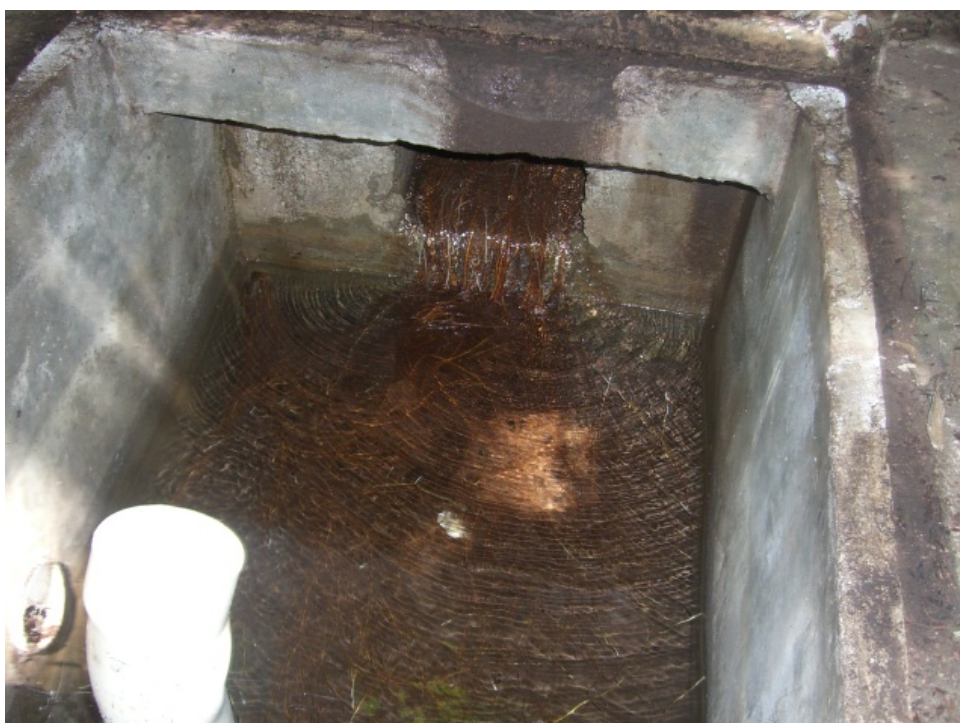
Ilustración 8 Caja de captación No. 3, Manantial "Las Nubes"

municipalidad ha dispuesto captar el agua que brota debajo de la caja de captación con la utilización de un tubo. El problema con esto es que no se capta toda el agua, y en segundo lugar y aún más importante es que es agua ya superficial, que representa un riesgo de contaminación.

Por último, es evidente que el nivel al que el agua brota en el manantial ha bajado a lo largo del tiempo, razón por la cual la caja mencionada anteriormente ya no funciona, pero el problema acá es que las demás cajas de captación podrían en un momento dado quedarse sin captar agua también. Como se puede apreciar en la ilustración 8, otra caja de captación capta una cantidad de agua relativamente pequeña en comparación con las demás, que da indicios de la condición actual del nivel al que el agua está brotando.

En la captación al manantial Las Nubes es necesario que se arreglen las cajas de captación, y que en la medida de lo posible se realicen modificaciones para que el agua sea captada como se hace en el manantial Las Nubes. Esto significa evitar el uso de los muros y arreglar las galerías de infiltración para que capten solamente agua subterránea. Como se mencionó anteriormente, no existe una protección efectiva a las cajas de captación ni a las galerías de infiltración. Las cajas de captación actuales, aparte de aislarlas de la posibilidad de captar agua superficial, se les debe construir un desagüe y un rebose para su buen funcionamiento.

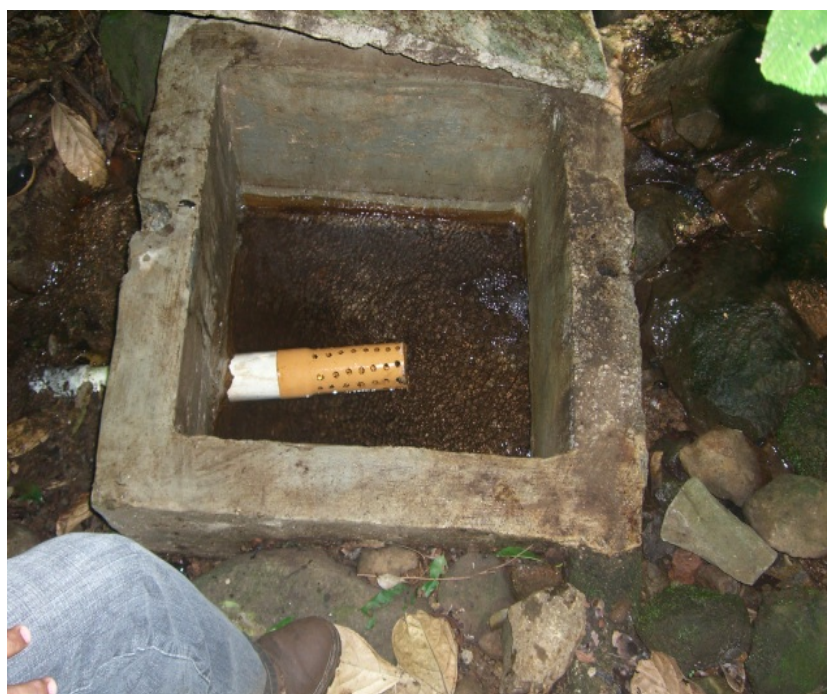
Ilustración 9 Caja de captación Manantial “Vuelta Grande”

Este sistema de captaciones está conformado por 6 cajas de concreto de 1m^3 , galerías de infiltración con piedra caliza de canto rodado y muros de retención (Ver ilustración 9). Además cada caja de captación posee una “pichacha” que es una coladera que protege la entrada de la tubería que lleva el agua hacia las cajas unificadoras. Estas coladeras están hechas de tubos cerrados en la punta, de PVC, con agujeros lo suficientemente pequeños para impedir el transporte de material no deseable, como basura, como se puede apreciar en la ilustración 9. Las cajas no cuentan con un desagüe, ni tampoco un rebose, por lo que el agua excedente se evacua al llegar al borde de la caja.

Uno de los hechos más relevantes es que las obras de captación aparentemente fueron construidas para captar agua tanto subterránea como superficial. Debido a que las cajas de captación constan de un par de muros de mampostería que se extienden a los costados de las mismas, de longitud variable y profundidad de aproximadamente 0.30 a 0.50 cm., que se encargan de recolectar el agua superficial que nace colina arriba y alguna subterránea, para después disponerla en las cajas. De tal forma, tanto agua de manantial como agua pluvial es captada en un momento dado.

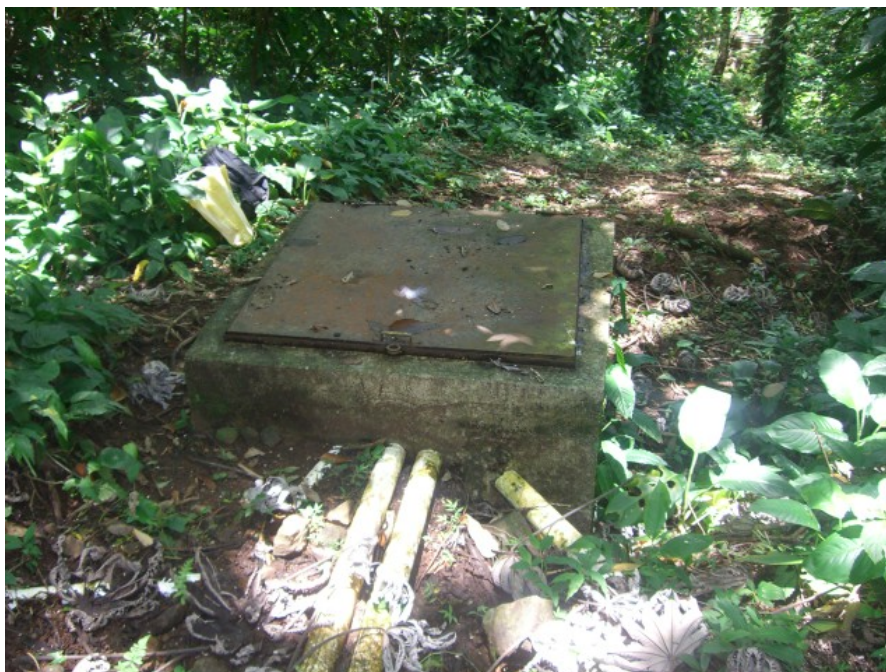
Ilustración 10 Caja unificadora Manantial “Vuelta Grande”

Todas las cajas de captación poseen una tapa de concreto y se conectan a una caja unificadora con dimensiones de $1\text{m} \times 1\frac{1}{2}\text{m} \times 2\text{m}$, con tubería de PVC de 3”. Esta caja unificadora posee una tapadera de metal, que no posee ningún tipo de seguridad para abrirse. (Ver ilustración 10)

También existen algunas tuberías que conectan las cajas de captación con las unificadoras que se encuentran a la intemperie. Se recomienda protegerlas para evitar daños en las mismas, y porque este tipo de tubería debe evitar su exposición directa al sol. Por último se recomienda asegurar las cajas de captación y unificadoras para que sólo personal autorizado pueda abrirlas.

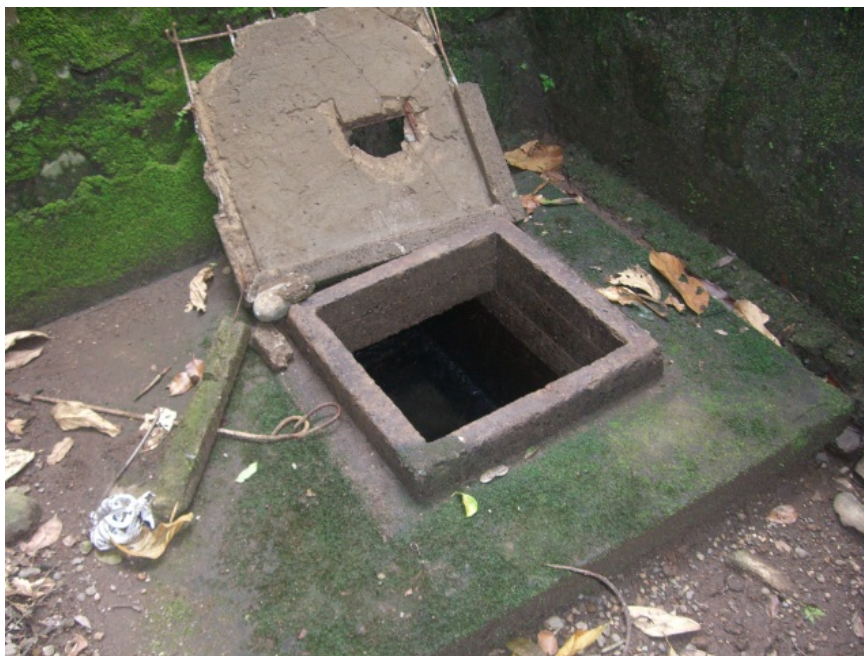
Ilustración 11 Caja unificadora Manantial “Santa Rita”

Las cajas cuentan con un rebose y un desagüe cada una. La caja unificadora posee una tapadera de concreto, que ya no se encuentra en buen estado (Ver ilustración 11).

Esto es un riesgo de contaminación porque cualquier agua superficial o pluvial entra a esta caja unificadora y contamina el agua captada de los manantiales.

En la obra de captación de Santa Rita se recomienda reparar la obra existente debido al deterioro que está sufriendo, para evitar el colapso de toda la obra de captación. Además se recomienda realizar un mantenimiento no sólo a la obra sino también a los alrededores, que incluiría la remoción del tronco derribado sobre el muro de contención.

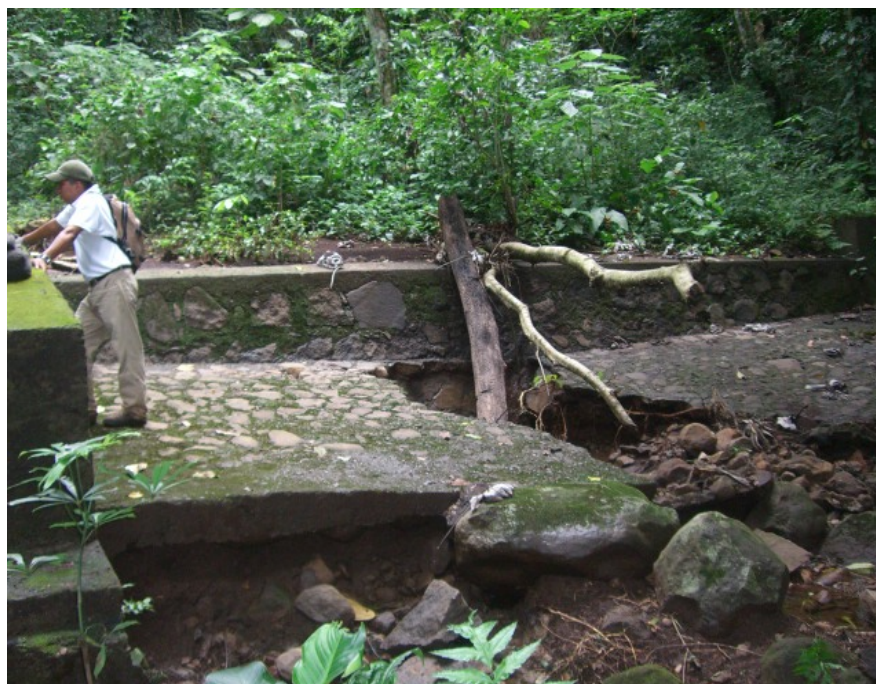
**Ilustración 12 Daño a la losa del sistema de captación Manantial
“Santa Rita”**

Por otro lado el sistema se encuentra dañado debido a la erosión que el agua subterránea y la caída de un árbol han hecho en parte de una losa que fue construida como parte del sistema de contención del nacimiento, como se puede apreciar en la ilustración 12.

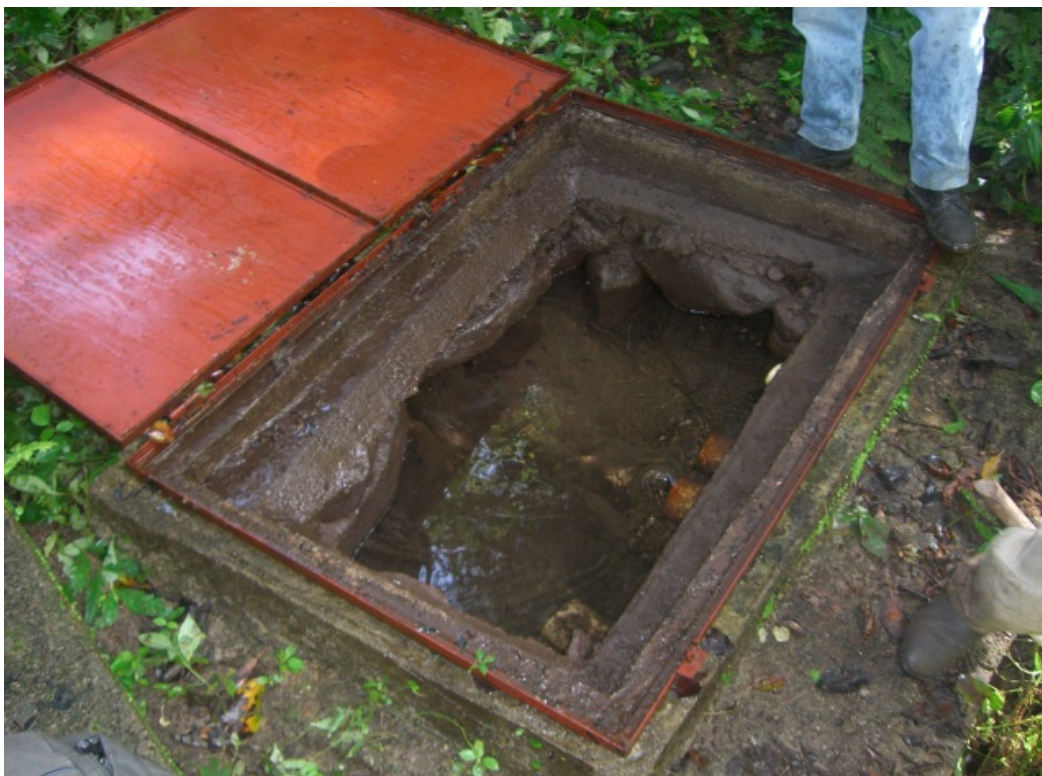
Ilustración 13 Obra de captación en M36anantial “Belén”

Este manantial capta el agua a través de galerías de infiltración que están conectadas a 2 cajas de concreto de 1m³. Luego el agua es transportada a una caja unificadora por medio de tubería de PVC de 3" de diámetro. Las cajas de captación cuentan con una tapadera de metal, un rebose y un desagüe (Ver ilustración 13).

Todo el sistema es de reciente construcción, por lo mismo su estado de conservación es bastante bueno. No obstante una de las cajas unificadoras no cuenta con las condiciones adecuadas para captar el agua, debido a que el caudal es bastante grande (8 L/seg.) y no existe una cortina que evite que el chorro de agua desgaste la caja.
