UNIVERSIDAD DEL VALLE DE GUATEMALA

Desarrollo Evolutivo del Sistema de Canales  
Hidráulicos en Kaminaljuyu

1997

Trabajo de graduación presentado para optar  
al grado académico de Licenciado en Arqueología

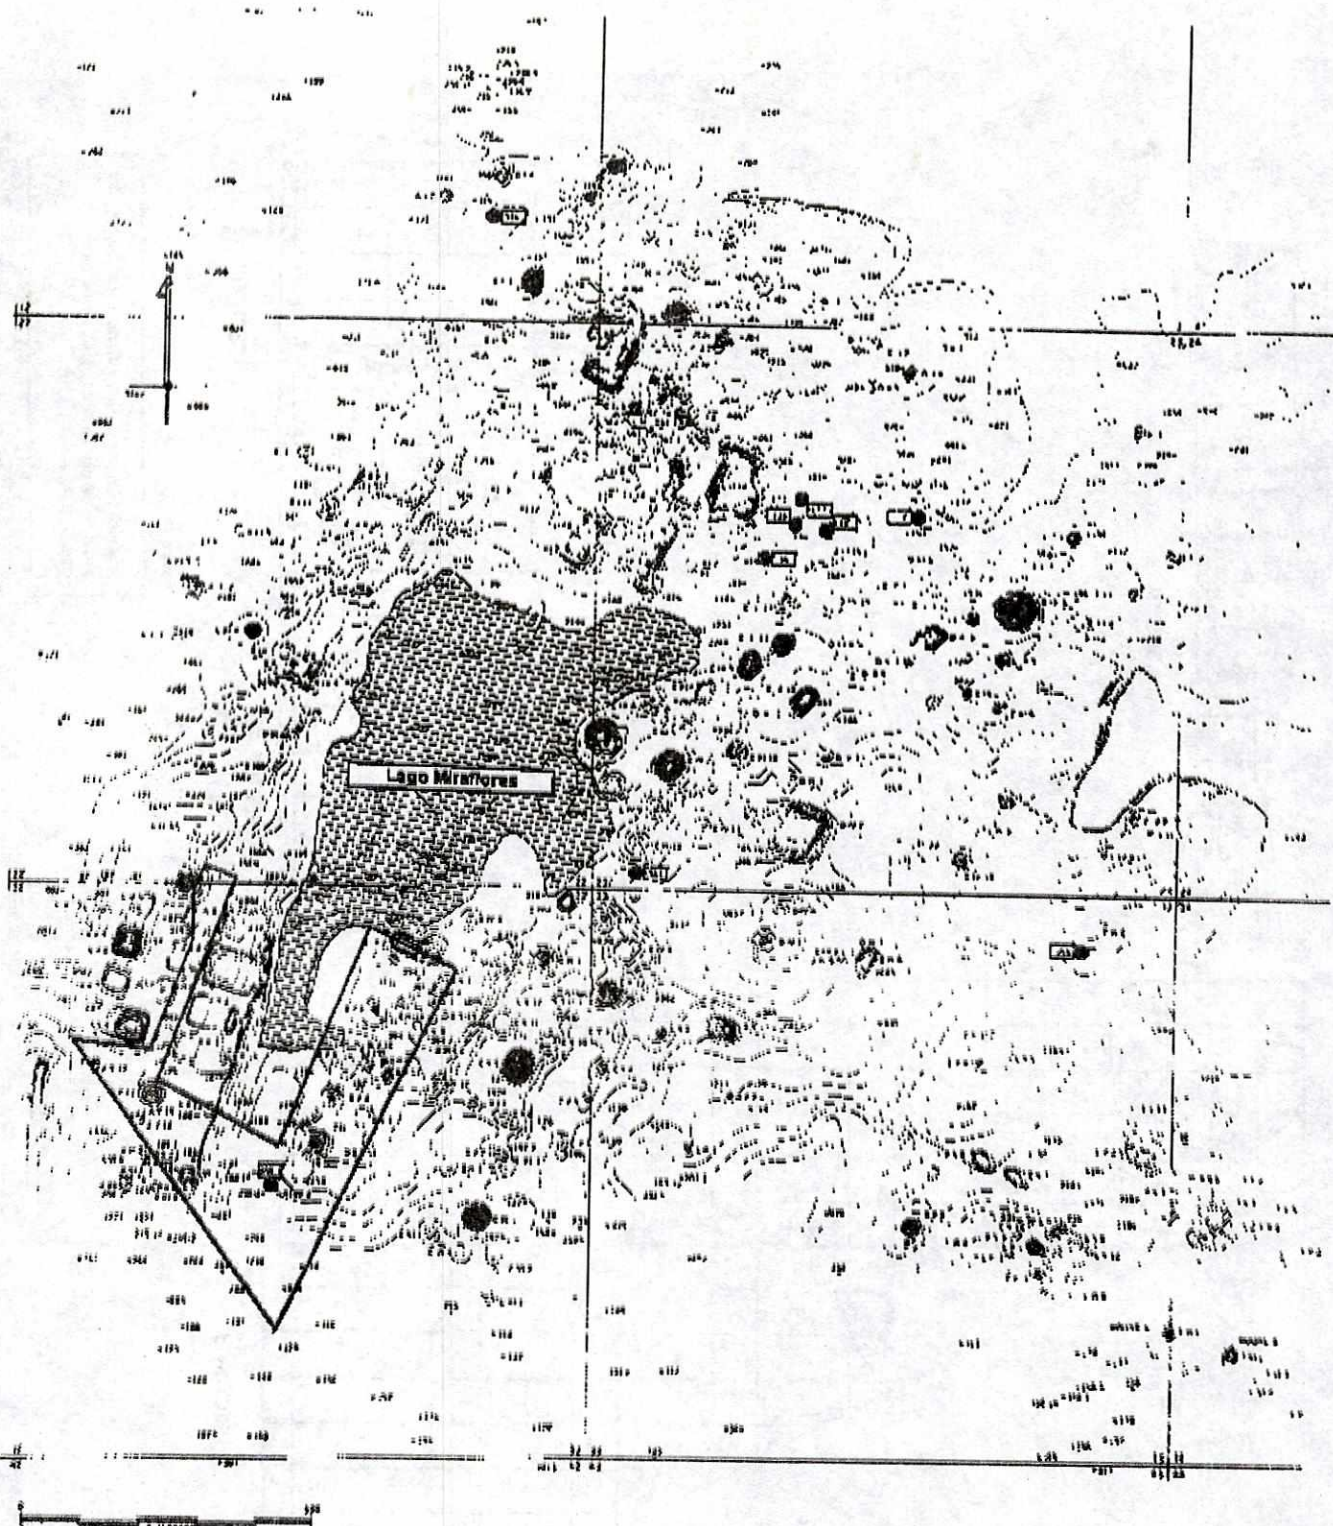
Figura No. 1

Mapa del sitio Kaminaljuyu, mostrando el área trabajada por el Proyecto Kaminaljuyu Miraflores II  
Tomado de Michels (1970b: 292)

En total, el sitio cubre unos 7 km<sup>2</sup>, dentro de los cuales fueron construidas más de 200 estructuras ubicadas en un patrón semiovalado, alrededor de un lago ahora extinto (Véase fig. 1). Los edificios que llegaron a medir hasta 20 m de altura, fueron construidos con materiales locales como el barro y el talpetate, siendo escaso el uso de la piedra.

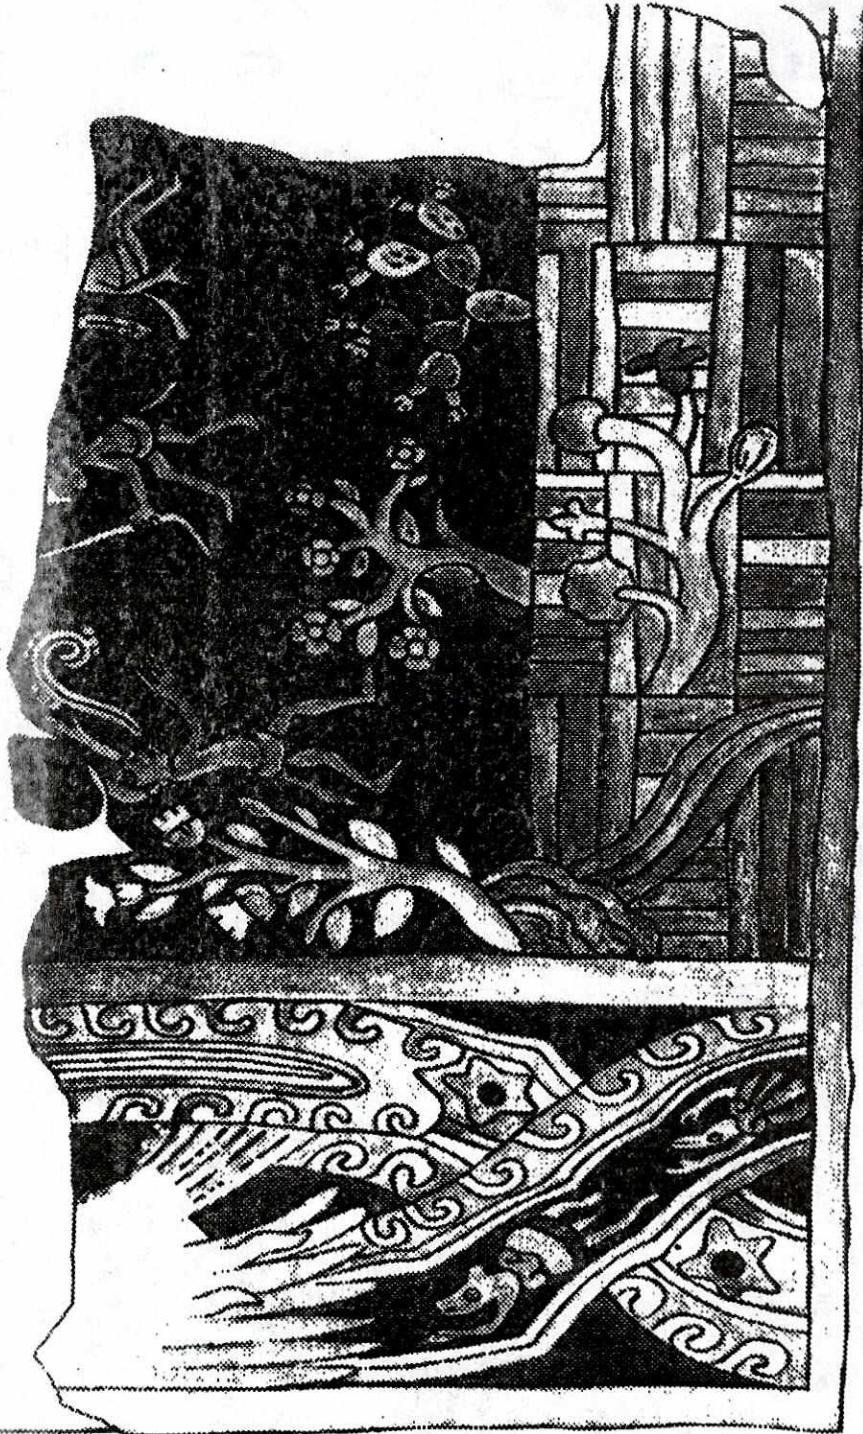
Figura No. 33

Mural Teotihuacano en Tapanitla, mostrando lo que pueden ser tablonnes (tomado de Millar, 1989:28, fig. 166)

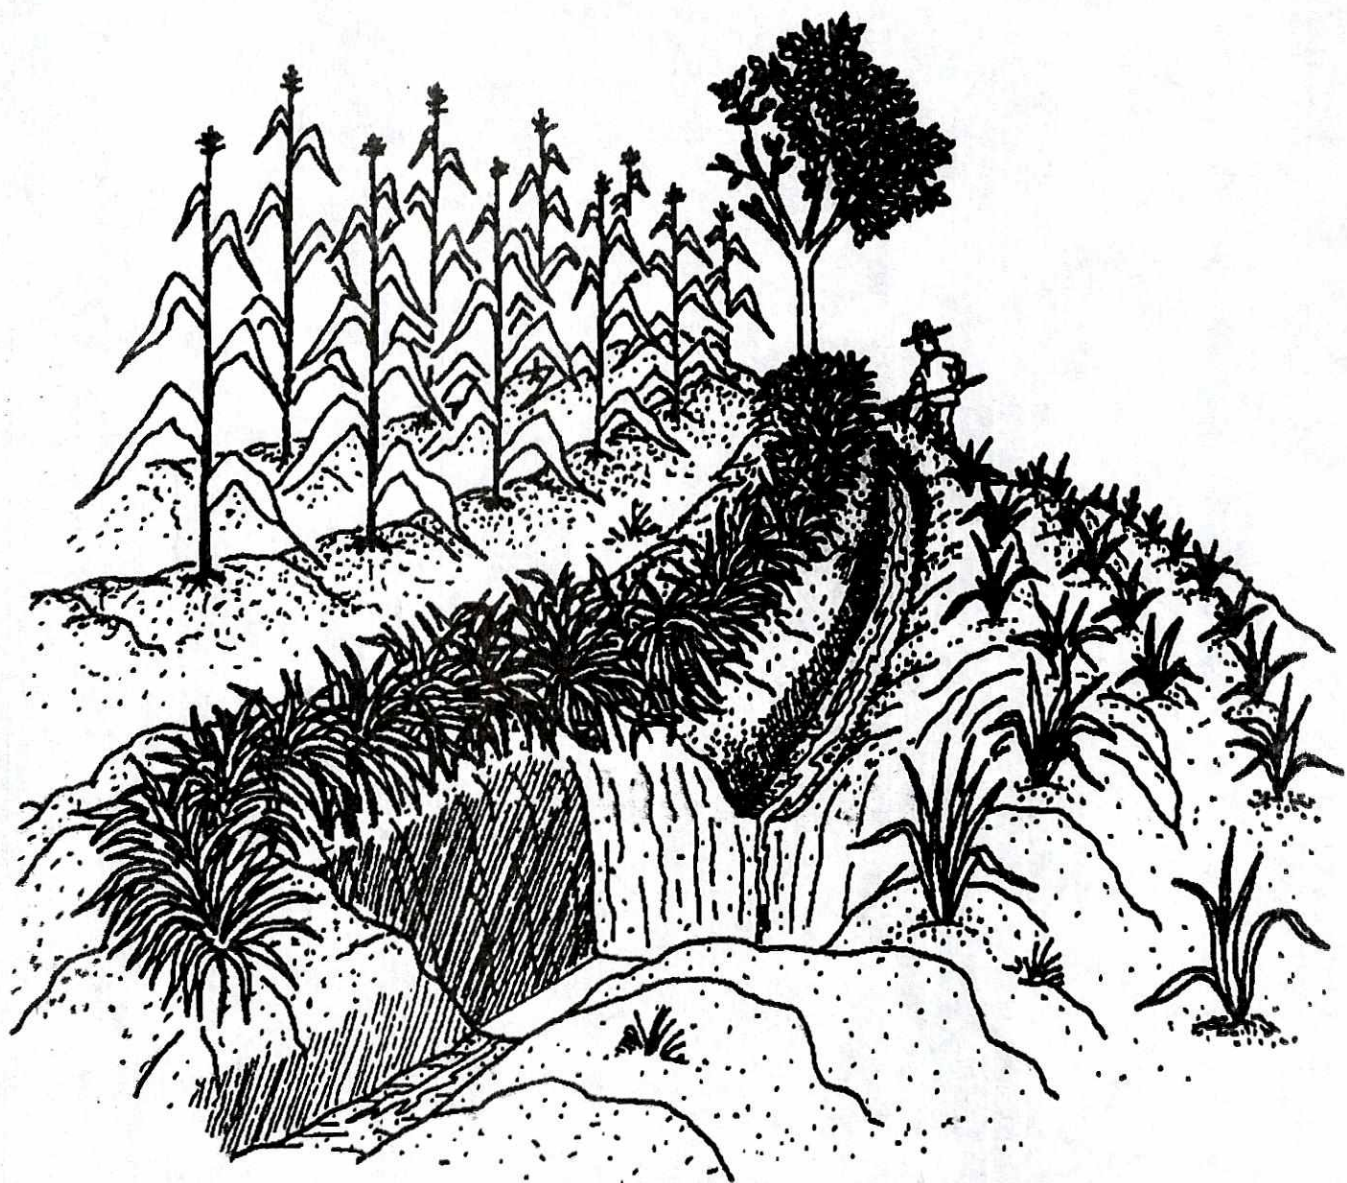
Figura No. 35

Tanque de captación de agua en zanja de ladera con pendiente, usado en Choluteca, Honduras (CATIE)  
Nótese la similitud de este sistema con el Canal Mirador de Kaminaljuyu.  
(Tomado de Radulovich y Rodríguez, 1994: 63, fig.9)
