Facultad de Ingeniería
Departamento de Ingeniería Industrial

Diseño e implementación de una nueva distribución de
iluminación natural en las bodegas de Almacенadora del
País, S.A.

Trabajo de investigación presentado por Antonio José Lemus
Garavito para optar al grado académico de Licenciado en
Ingeniería Industrial

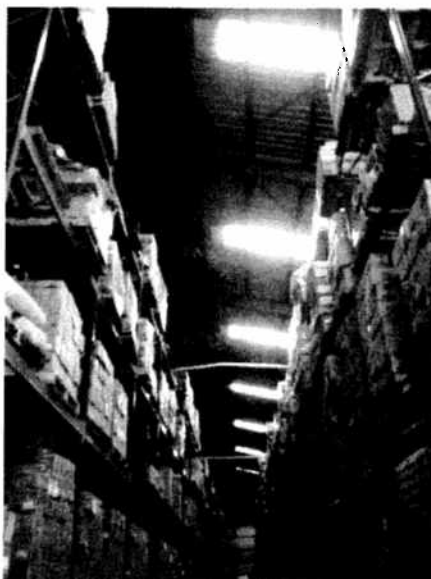
Figura # 8: Pasillo 2 en área de estanterías de la bodega 6

El pasillo 2 es uno de los más iluminados porque los tragaluces transmiten la luz en medio del mismo, permitiendo realizar las tareas asignadas (vid. figura # 8). Casualmente, cuando se instalaron las estanterías los tragaluces quedaron en medio de este pasillo y por eso no existe problema de visibilidad.

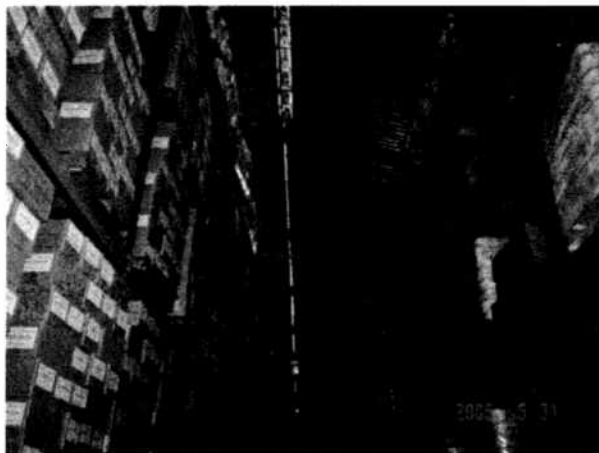
Figura # 9: Pasillo 3 en área de estanterías de la Bodega 6

El pasillo 3 es el más oscuro después del pasillo 1 y actualmente no existe ningún tragaluz en esta área. Tal y como se puede observar en la Figura # 9 el producto en ocasiones también se deja en medio del pasillo ya que por la falta de visibilidad se necesita de tiempo considerable para colocar la mercadería en su lugar por lo que se prefiere realizar la tarea cuando el personal no esté muy ocupado.

Además se cuenta con dos lámparas de mercurio de 75 watts que iluminan muy poco y al momento de encenderlas tardan treinta minutos en calentarse por lo que se pierde tiempo productivo.

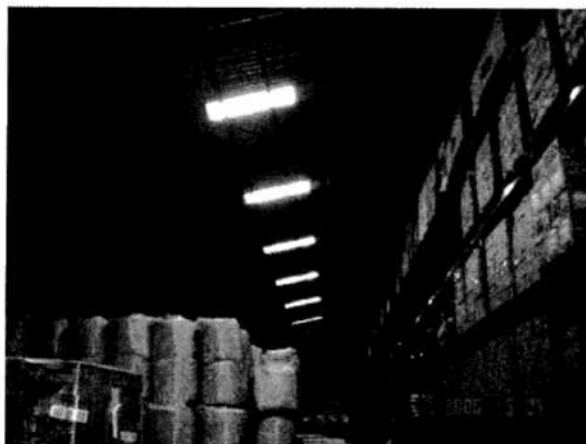
Figura # 13: Área de piso bodega 6

El área de piso en la bodega 6 está bastante iluminada tal y como se muestra en la Figura # 13. La altura de apilación en esta área va desde los 4 hasta los 7 metros de altura. Si se observa la figura # 14 los únicos sectores en donde está oscuro son en las terminaciones de las aguas.

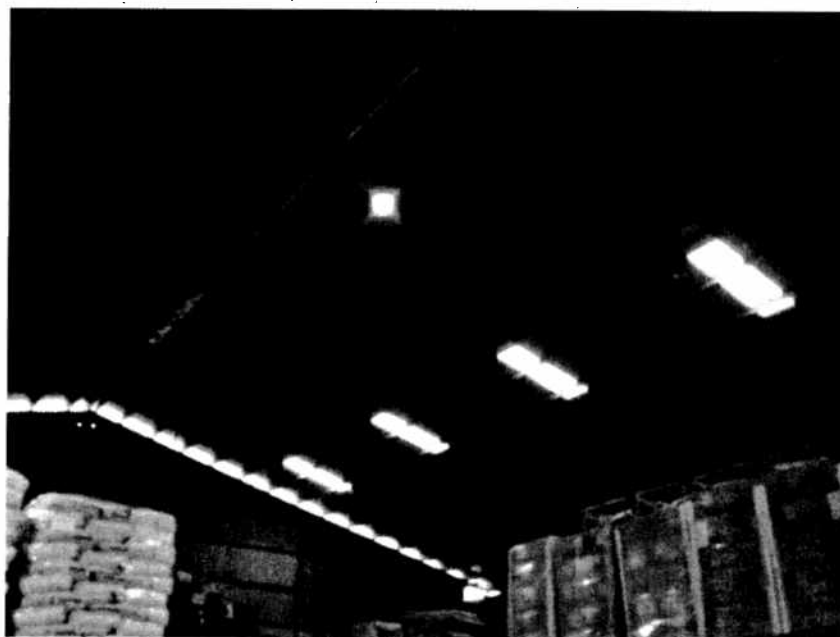
Figura # 14: Área de piso bodega 6, lámpara de mercurio y extremo de un agua

Los tragaluces que se tienen actualmente son de fibra de vidrio en color blanco lechoso de 12 pies de largo por 3.28 pies de ancho y todos todavía se conservan en buen estado no habiendo terminado su vida útil. El número total de láminas que hay en la bodega es de 36 repartidas simétricamente en 18 por cada agua. A pesar de que las láminas son de 12 pies sólo se utilizan 10 pies ya que los otros 2 pies sirven como traslape con la lámina galvanizada.

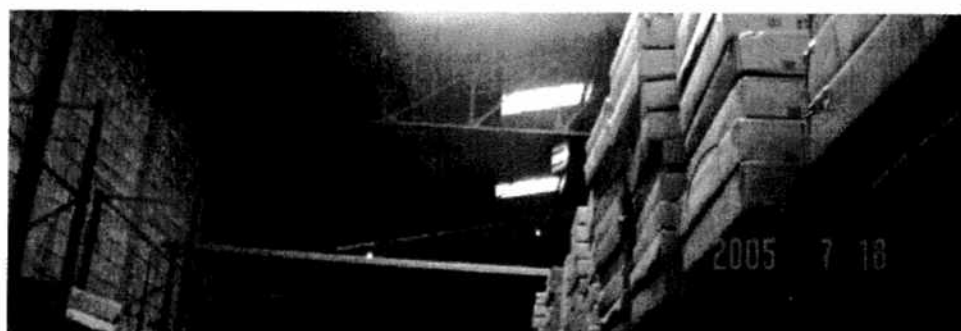
Figura # 19: Tragaluces en pasillo de bodega 7, área de estanterías

Los tragaluces que se encuentran en los otros pasillos sí están bien ubicados ya que están directamente arriba del lugar de trabajo, sin embargo, por el deterioro de estos la cantidad de luz que emana no es la suficiente, dando como resultado riesgos de accidente tanto del personal como de la mercadería.

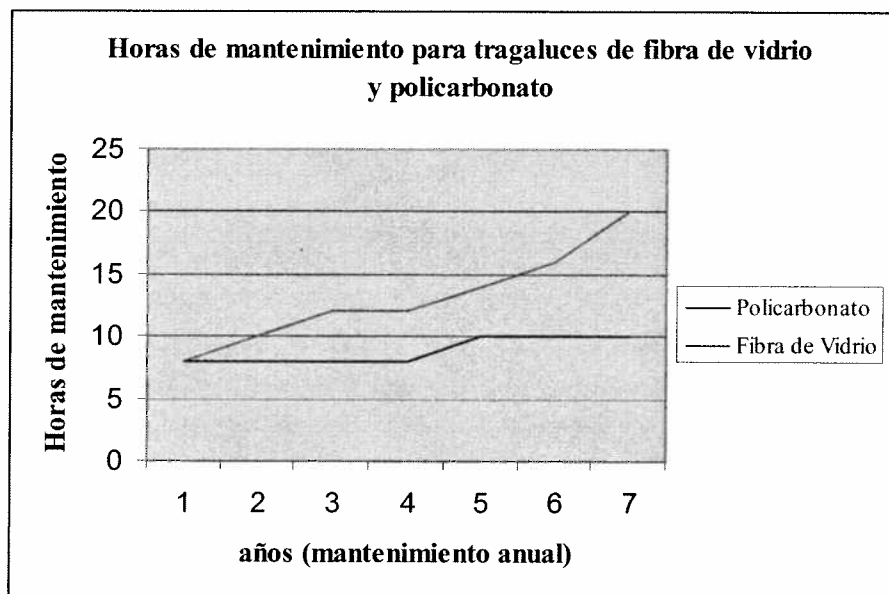
Figura #20: Comparación mantenimiento tragaluces de policarbonato y fibra de vidrio

El mantenimiento del policarbonato es mucho más simple ya que sólo se aplica agua a presión para eliminar la suciedad hasta el momento en que vaya expirando la vida útil en donde el material se deteriora en su composición y el mantenimiento ya no es efectivo.

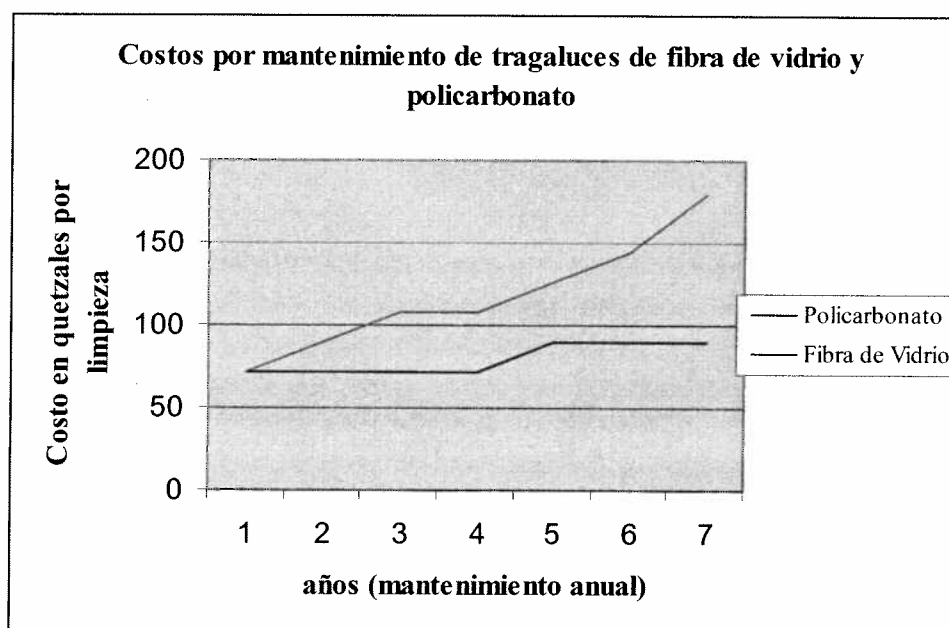
Figura #21: Comparación rendimiento tragaluces de policarbonato y fibra de vidrio

En la gráfica se puede observar que resulta más económico en el tiempo obtener los tragaluces de policarbonato porque los costos del mantenimiento son mucho más estables debido a las características del material.

Este es solamente un análisis unitario y conforme el volumen de tragaluzes aumente se piensa que va a resultar más económico la opción de policarbonato. Si se analiza de forma lógica, en veintiún (21) años se va a tener que cambiar tres veces la fibra de vidrio mientras que el policarbonato solamente dos justificando así el aumento en la inversión inicial.

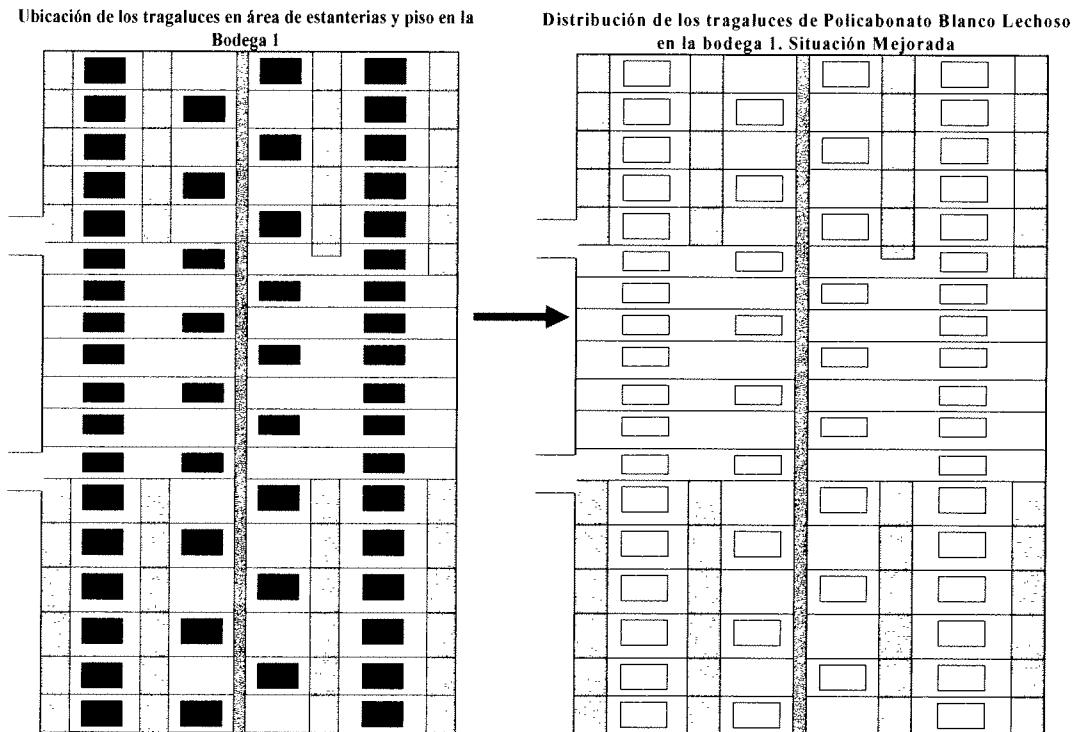
Figura # 34: Nueva propuesta de distribución de iluminación natural en Bodega 1

Si se analiza un poco más a detalle esta distribución se pueden sacar ciertas conclusiones:

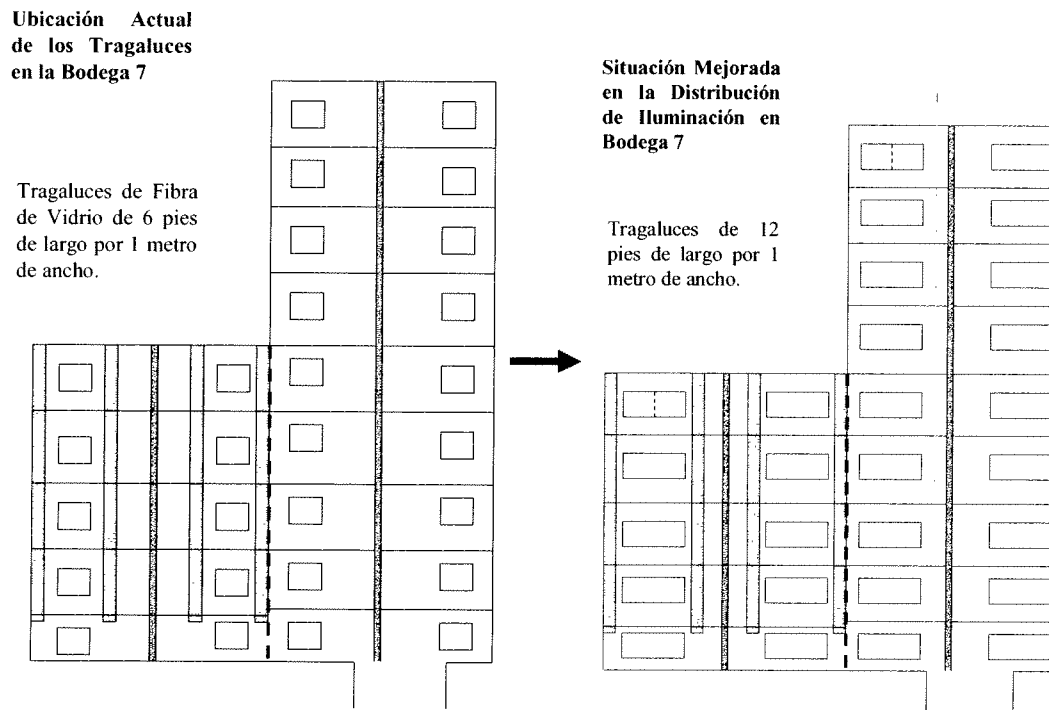
Figura # 37: Nueva propuesta de distribución de iluminación natural en bodega 7

En el caso de la Bodega 7, el estudio de iluminación refleja que el número necesario de tragaluces para completar la cantidad de luxes recomendados (150) es de 37. Esto quiere decir que la iluminación actual es bastante deficiente porque se deberían de tener 37 láminas de 10 pies de largo y actualmente se tienen 28 de 6 pies.

Aprovechando que se tienen los orificios en la lámina de fibrocemento se pueden colocar los nuevos tragaluces en esos mismos lugares sólo que en lugar de tener láminas de 6 pies de largo colocar láminas de 13 pies (es decir 12 pies de iluminación efectiva ya que el pie restante sirve de traslape con las láminas de fibrocemento); con esto, el radio de iluminación de cada tragaluz se incrementa considerablemente dando como resultado una excelente iluminación.

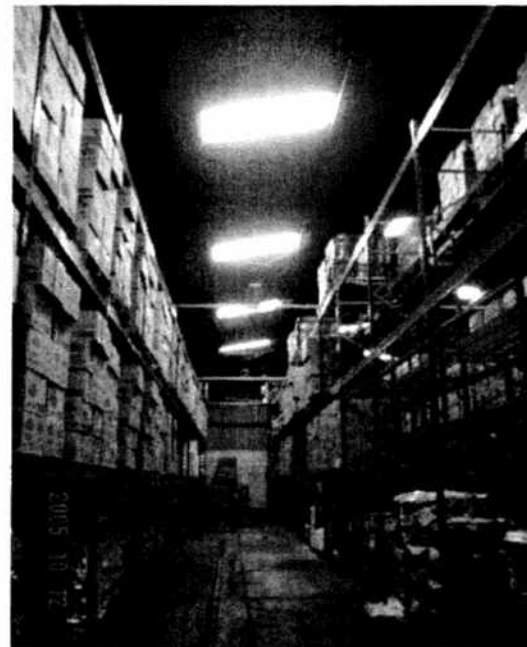
Figura # 42: Iluminación anterior y actual en pasillos de la bodega 1

Los pasillos en las áreas de estanterías quedaron completamente iluminados, la visibilidad aumentó considerablemente y actualmente no es necesario prender las lámparas en todo el turno de trabajo ya que se tiene la visibilidad adecuada, con esto los costos por energía eléctrica disminuyen significativamente y la mercadería se puede manipular de forma más segura.

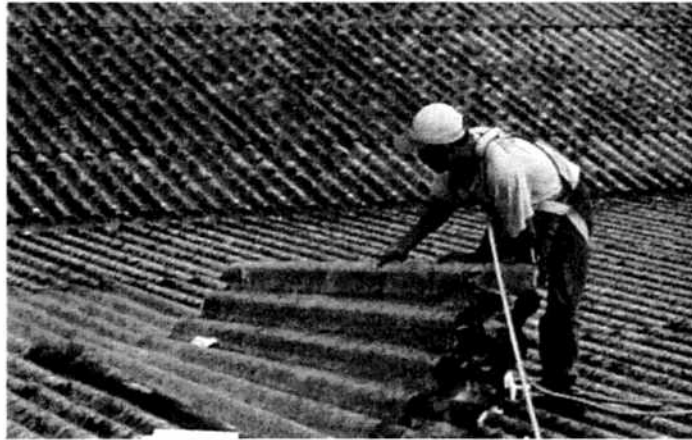
Figura # 43: Cambio de tragaluces y equipo de seguridad

Algo importante es la seguridad al momento de realizar los trabajos de instalación ya que se está trabajando en una altura que oscila entre los 8 y 12 metros por lo que las medidas de seguridad deben ser rigurosas para evitar cualquier accidente. Tanto el proveedor como la Almacenadora del País, S.A exigen que se utilice el equipo adecuado para trabajar a fin de evitar percances que afecten a las dos partes.

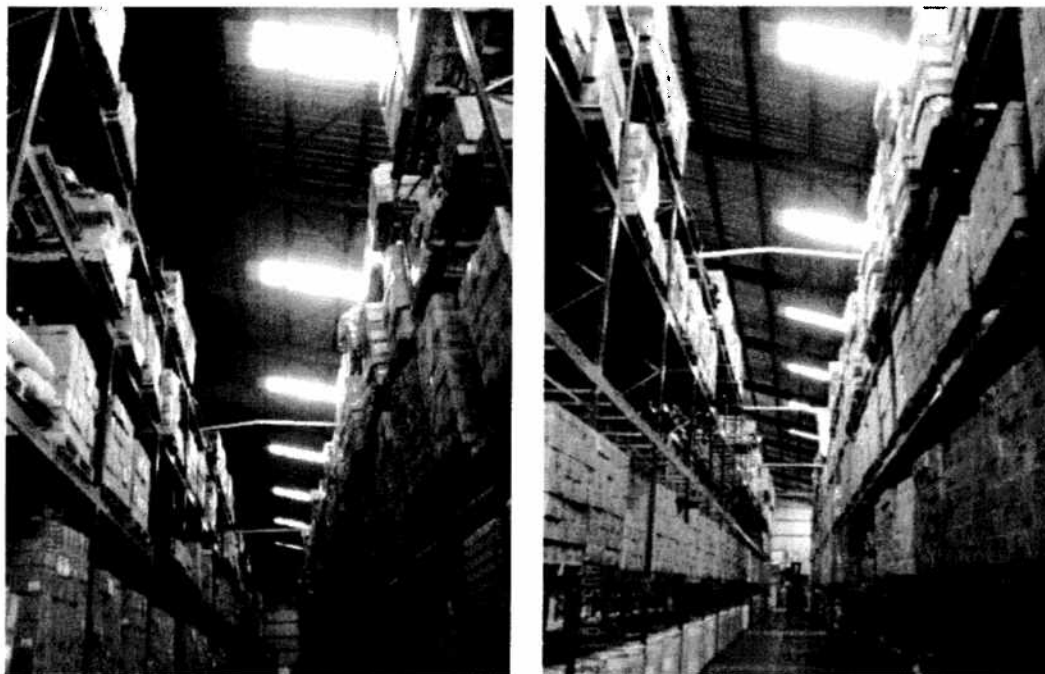
Figura # 46: Mejora en iluminación en pasillo 2 de bodega 6, área de estanterías

Este es el pasillo 2 en el área de estanterías y tal como se puede observar está ahora más claro que antes y no se hizo aquí ninguna modificación, esto se debe a que está compensada la iluminación con los tragaluzes instalados tanto en el pasillo 3 como en el pasillo 1 ya que estas láminas transparentes se instalaron de forma intercalada.

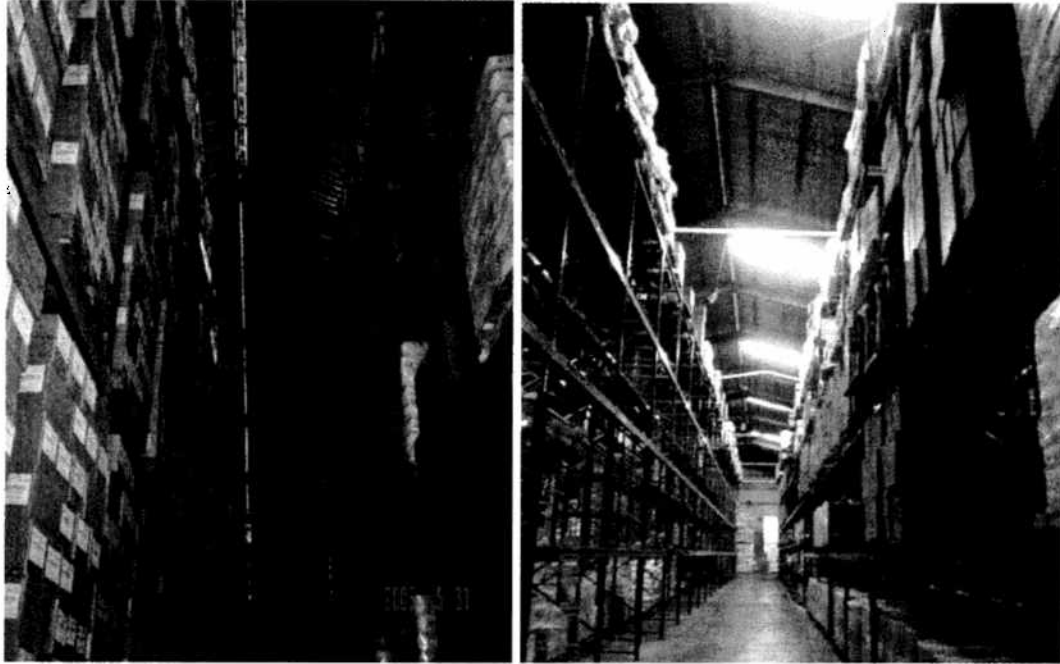
Figura # 47: Mejora en iluminación en pasillo 3 de bodega 6, área de estanterías

Si se observa, este pasillo estaba completamente oscuro y con la nueva distribución de iluminación quedó con una muy buena visibilidad, la instalación de estos tragaluzes es un poco más complicada ya que se instalaron desde la cumbrera de la bodega por lo que era necesario remover los extractores de hojalata que están instalados en la cumbre de la bodega.

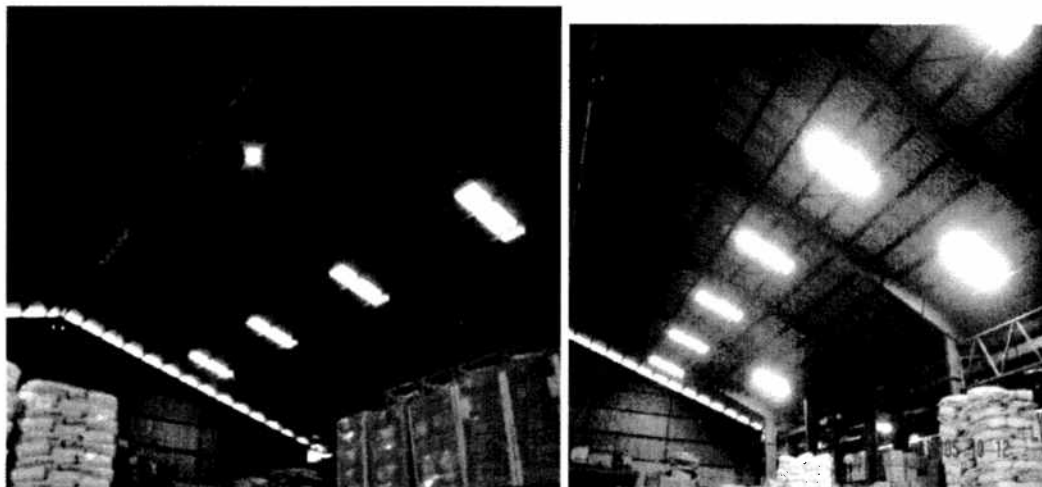
Figura # 49: Mejora en iluminación en área de piso de bodega 6

Tal y como se ve en la figura 47 anterior debido a la instalación de estos tragaluces las áreas de piso oscuras desaparecieron y se logró la visibilidad deseada.

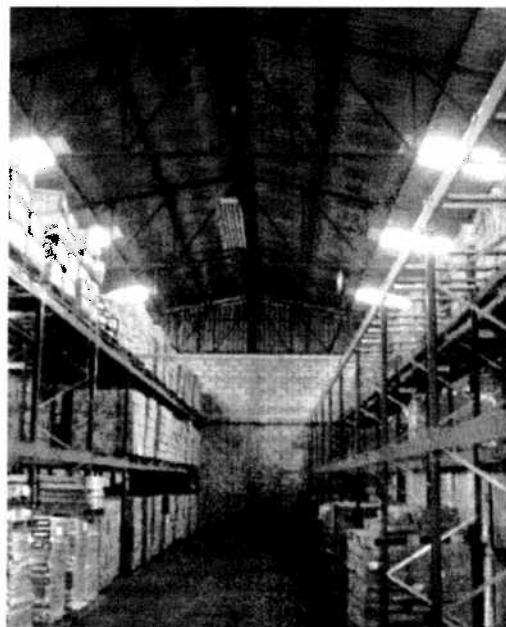
Figura # 51: Iluminación actual en el pasillo del medio en el área de estanterías en bodega 7

En el pasillo de en medio no había ningún tragaluz por lo que se veía bastante oscuro sin embargo en la nueva distribución al haber instalado tragaluzes el doble de largo el radio de luz creció a tal grado que no fue necesario colocar láminas transparentes y se logró la visibilidad deseada.

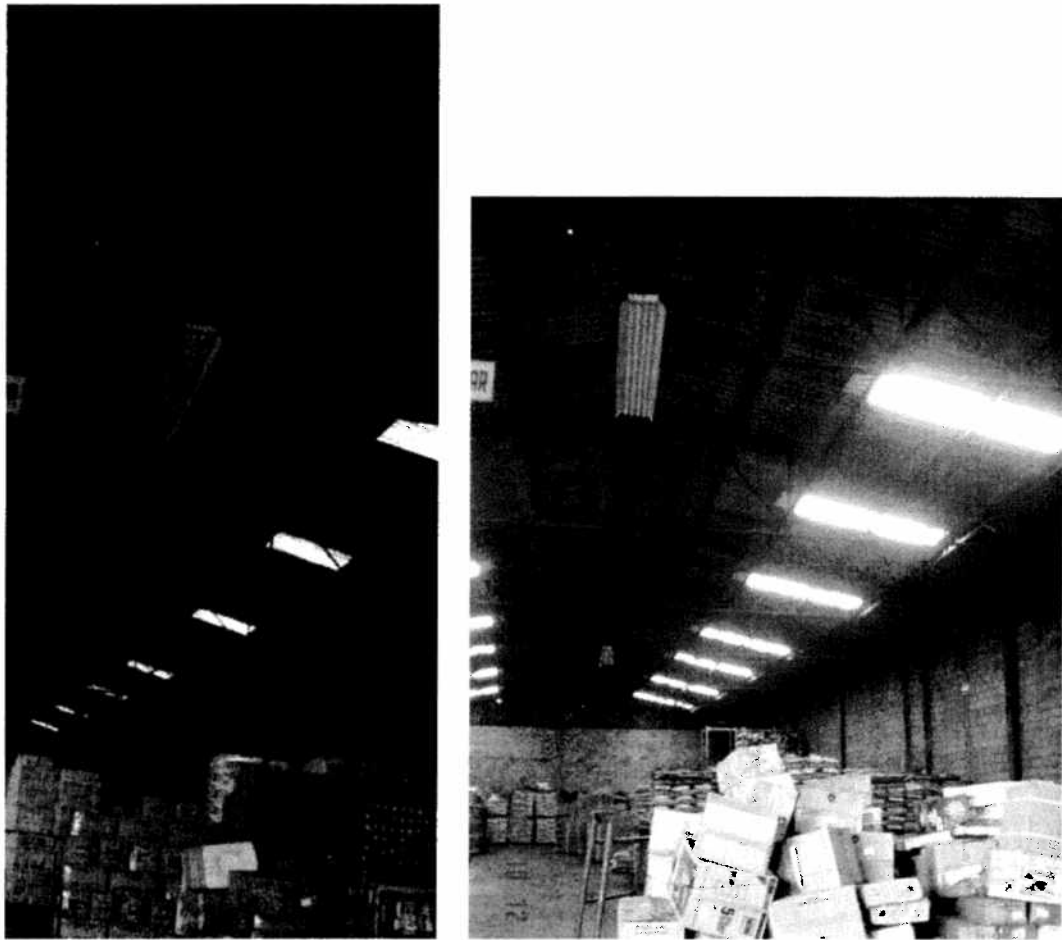
Figura # 52: Mejora en la iluminación en el área de piso en bodega 7

Por último, el área de piso quedó completamente iluminada con una buena visibilidad sólo por el simple hecho de haber aumentado el tamaño del tragaluz, además se pudo comprobar a través del estudio y análisis de iluminación que la cantidad de tragaluzes instalados en esta bodega es adecuado para un buen desempeño laboral.
