Evaluación sísmica en el edificio J de la Universidad del Valle de Guatemala.

Trabajo de graduación presentado por
Diana Estefanía Flores Ayuso
para optar al grado académico de Licenciada en
Ingeniería Civil.

Guatemala
2016

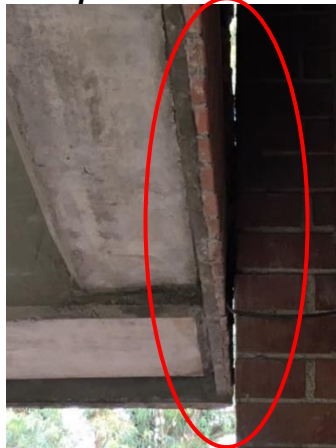
Ilustración 15 – Separación entre edificios "J" e "I"

El chequeo 16.1.2, de configuración básica, se verifico inicialmente la ruta de la carga, en el cual se puede asegurar que el edificio "J" contiene una ruta de la carga completa y bien definida a través de sus elementos estructurales debido a que la estructura posee redundancia en cuanto a sus sistemas de resistencia lateral, por lo que presenta más de un camino en el que se permite la transmisión de las fuerzas sísmicas. En cuanto a los edificios adyacentes, el edificio presenta problemas ya que la separación, según el chequeo, debe ser mayor al 4% de la altura del edificio más bajo. En este caso todos los edificios cercanos poseen la misma altura por lo que la separación mínima debe de ser de 0.40m, ya que la altura de los edificios es de 10m. Pero actualmente se posee separaciones menores. La separación entre el edificio "J" y el edificio "I", originalmente era de 0.20m, pero se cree que se realizó una modificación colocando un pequeño techo en el pasillo, por lo que se agregó una columna y una viga que redujeron esa distancia, lo cual al momento de un sismo va evitar que ambos edificios puedan oscilar libremente incurriendo en un posible punto de ruptura.

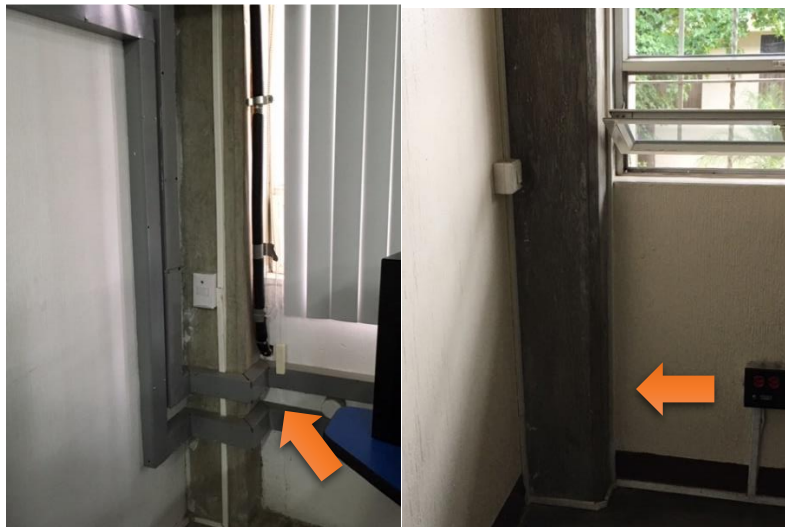
Ilustración 17 – Presencia de columna corta

Posterior a esta lista de chequeo se debe realizar el chequeo 16.9LS, el cual es específico para edificios tipo C1, es decir de marcos a momento. Se inició con el chequeo del esfuerzo axial de las columnas, cálculo realizado en la sección anterior del presente informe. Comprobando la capacidad axial de las mismas. De igual forma hay que mencionar que en todas las columnas hay presente un mínimo de cuatro barras hasta la cimentación. Pero una de las deficiencias que se pudo encontrar en la edificación son los muros que interfieren con el comportamiento de las columnas, ya que esto provoca la presencia de columna corta y suelen ser puntos de ruptura ante la presencia de un sismo.

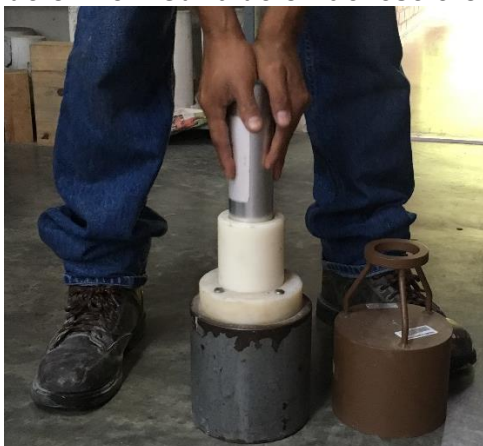
Ilustración 18 – Calibración del esclerómetro

A manera de complementar los chequeos realizados se ejecutó una prueba no destructiva para comprobar la calidad del concreto de los elementos estructurales. La prueba consiste en un ensayo de martillo o esclerómetro con la cual se permite medir la dureza de la superficie del concreto. Previo al ensayo se deben realizar 10 lecturas a modo de calibración del esclerómetro, se realizan sobre un yunque el cual posee una dureza especificada y con ello se determina si está o no calibrado el esclerómetro. Posterior a ello y una vez seleccionada el área de ensayo, la cual debe ser un área limpia, lisa y evitando que contenga escamas y texturas rugosas. Se debe preparar la superficie, por lo que es necesario realizar una pulida de al menos 6plg de diámetro con la piedra abrasiva, esto con el fin de obtener los datos los más certeros posibles (Comisión Guatemalteca de Normas, 1962).

Al iniciar el ensayo se debe sostener firmemente el instrumento en una posición de noventa grados, es decir permitiendo que el embolo golpee perpendicularmente la superficie que va ser ensayada. Se realizan 12 lecturas de un mismo punto las cuales se toman dentro de la circunferencia realizada anteriormente. Permitiendo así eliminar dos lecturas el más alto y el más bajo a la hora de realizar la tabulación de los datos (Comisión Guatemalteca de Normas, 1962).

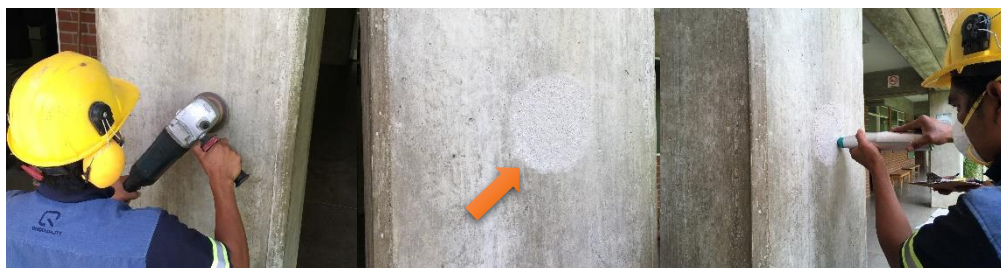
Ilustración 19 – Ensayo de martillo en concreto endurecido en la Universidad del Valle

En el caso del edificio de estudio se realizó la prueba en tres columnas y tres vigas por nivel, las cuales fueron tomadas en distintos ejes para tener una mejor conclusión en cuanto a los datos. Ya que, por motivos administrativos, por parte de la universidad, no se pudo realizar en todas las columnas y vigas del edificio. Para los ensayos de las columnas, se tomaron a una altura de 5ft y en cuanto a las vigas se trató de buscar en los lugares en donde fuera menos perceptible la pulida. Por lo que gracias al análisis fue que se pudo determinar que la capacidad del concreto es bastante alta, ya que posee más de los 4,000psi que se especifican en los planos, por lo que para el tiempo que posee la edificación su material principal se encuentra en muy buenas condiciones resistivas (ver en anexos, ensayos de martillo realizados por PROQUALITY).
