I. INTRODUCCIÓN

Durante el año 2009, The Nature Conservancy (TNC) en conjunto con el CEA, realizaron el “Diagnóstico ecológico y social del Altiplano Central de Guatemala”. El enfoque principal de dicha investigación fue determinar las variables ecológicas y socioeconómicas que caracterizan los remanentes del bosque de pino-encino del Altiplano Central, ocupando específicamente los departamentos de Chimaltenango, Sacatepéquez, sur de Quiché, Baja Verapaz y el norte del departamento Guatemala.

Como parte de dicho diagnóstico surge el trabajo presente; dado a que el tema del agua ha sido hasta el momento poco tratado, el enfoque principal de esta investigación fue los nacimientos de agua y otros tipos de cuerpos acuáticos, como riachuelos y lagunas dentro de la región. Con ello se puede generar una visión general de la salud del sistema hidrográfico del área, de igual manera se busca ubicar puntos posibles de perturbación de los cuerpos acuáticos de importancia para las poblaciones humanas. Este trabajo es un diagnóstico del estado actual de algunos componentes hídricos incluyendo a los nacimientos ubicados en la ecorregión pino-encino del Altiplano Central guatemalteco. Se contemp

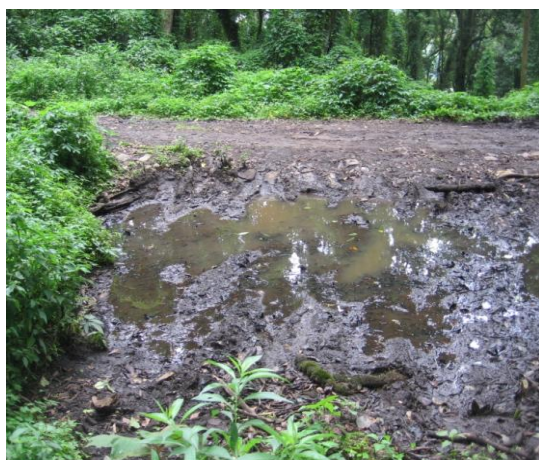
**Fig. 4. Muestra del Charco, M6.
Finca Filadelfia, Sacatepéquez**

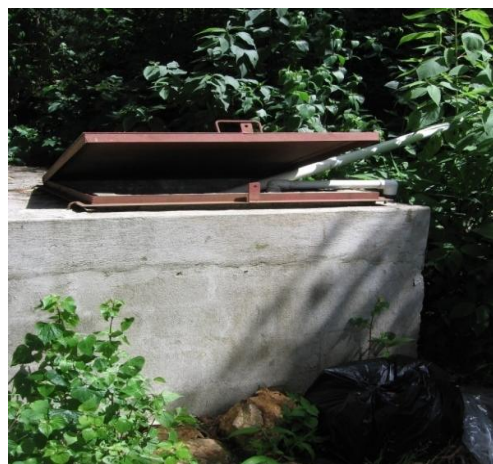
**Fig. 5. Muestra del Tanque, M10.
Finca Filadelfia, Sacatepéquez**

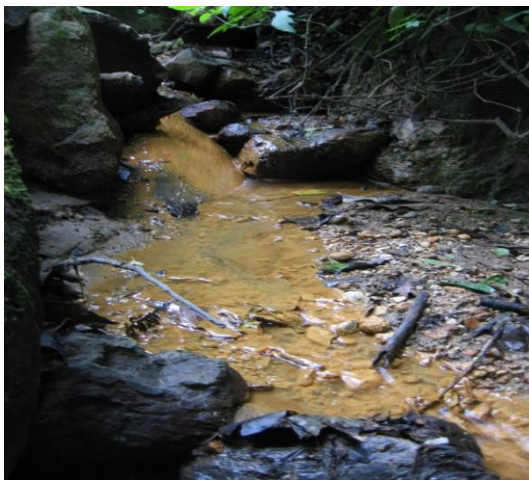
**Fig. 6. Muestra de Riachuelo 2, M9.
Finca Filadelfia, Sacatepéquez**

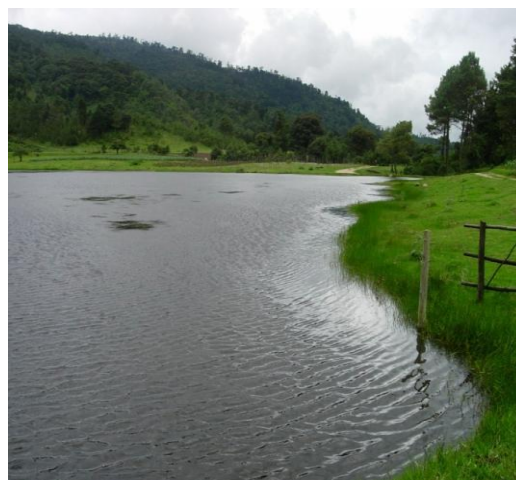
**Fig. 7. Laguna Chichoy M4. Agua Escondida,
Tecpán, Chimaltenango**

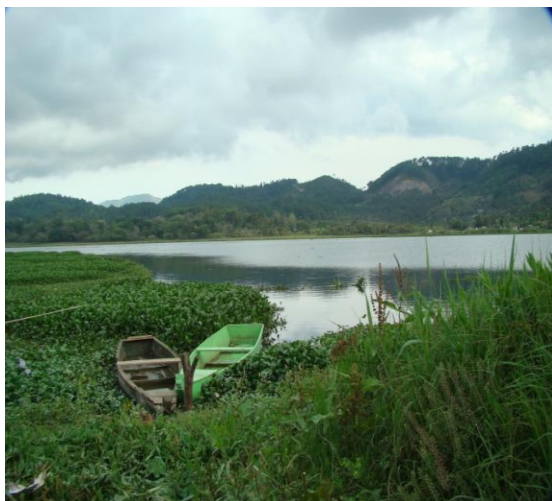
**Fig. 8. Laguna Chichoj, muestra M34.
San Cristóbal, Alta Verapaz**

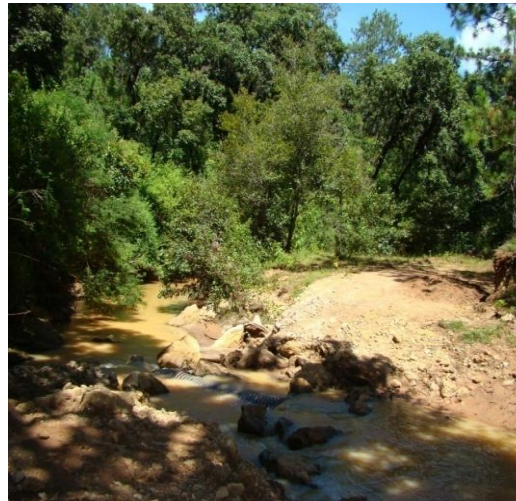
**Fig. 9. Rio Cucabaj, M13.
Chinique Las Vigas, Quiché**

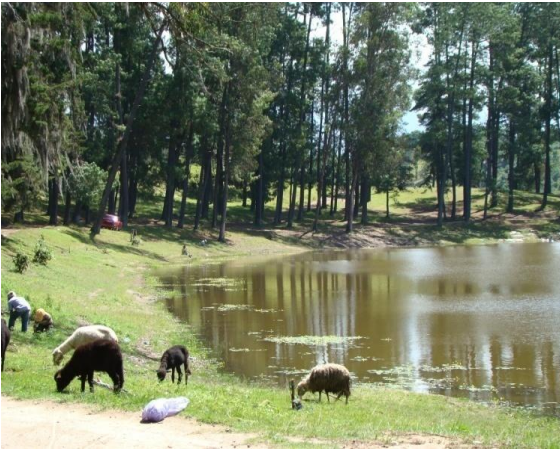
**Fig. 10. Laguna Lemoa M16.
Santa Cruz, Quiché**

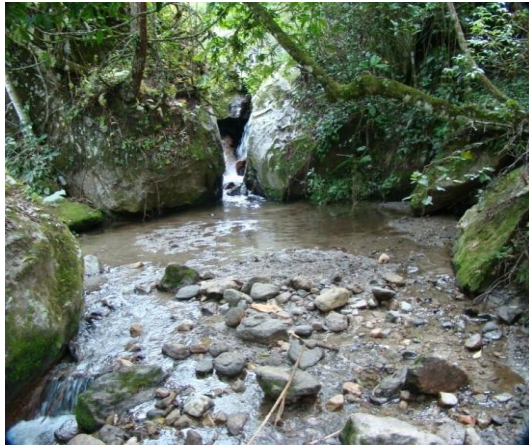
**Fig. 11. Quebrada casa de teja, M22.
El Chol , Baja Verapaz**

El sitio Quebrada Casa de Teja (M22, El Chol, Baja Verapaz) ubicado en un campo de ganado; presenta la concentración más alta del Altiplano Central (8.8 mg/l); mientras que los puntos del Río Cucabaj (M13, Chinique, Quiché) y Río Salamá (M28 Salamá, Baja Verapaz) obtuvieron los valores más bajos en concentración (ambas debajo del límite de detección). Por otro lado, el departamento de Alta Verapaz obtuvo en promedio las concentraciones más bajas (0.04 - 0.12 mg/l), en comparación a los otros departamentos. En el punto del Astillero, en las dos épocas en que se colectó se observó una disminución en la concentración de nitratos durante la época seca (Figura 15).

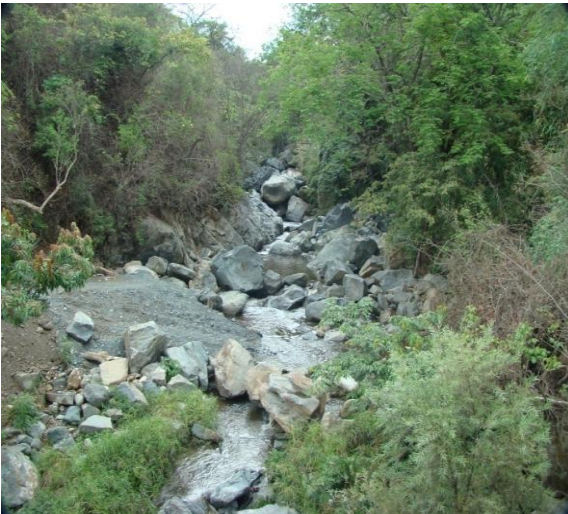
**Fig. 12. Río Agua Caliente M 23.
El Chol, Baja Verapaz**

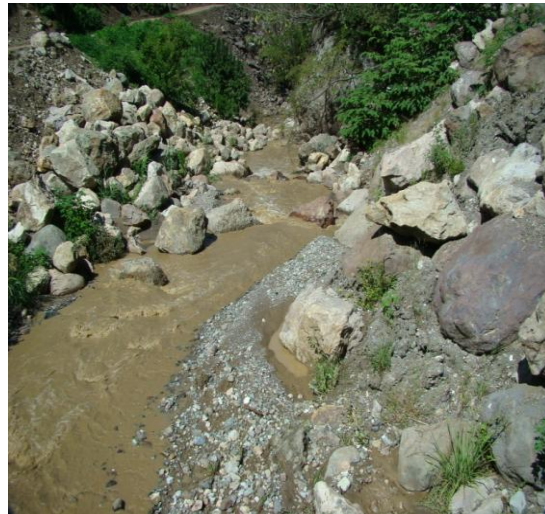
**Fig. 13. Río Motagua, M24.
El Chol, Baja Verapaz**

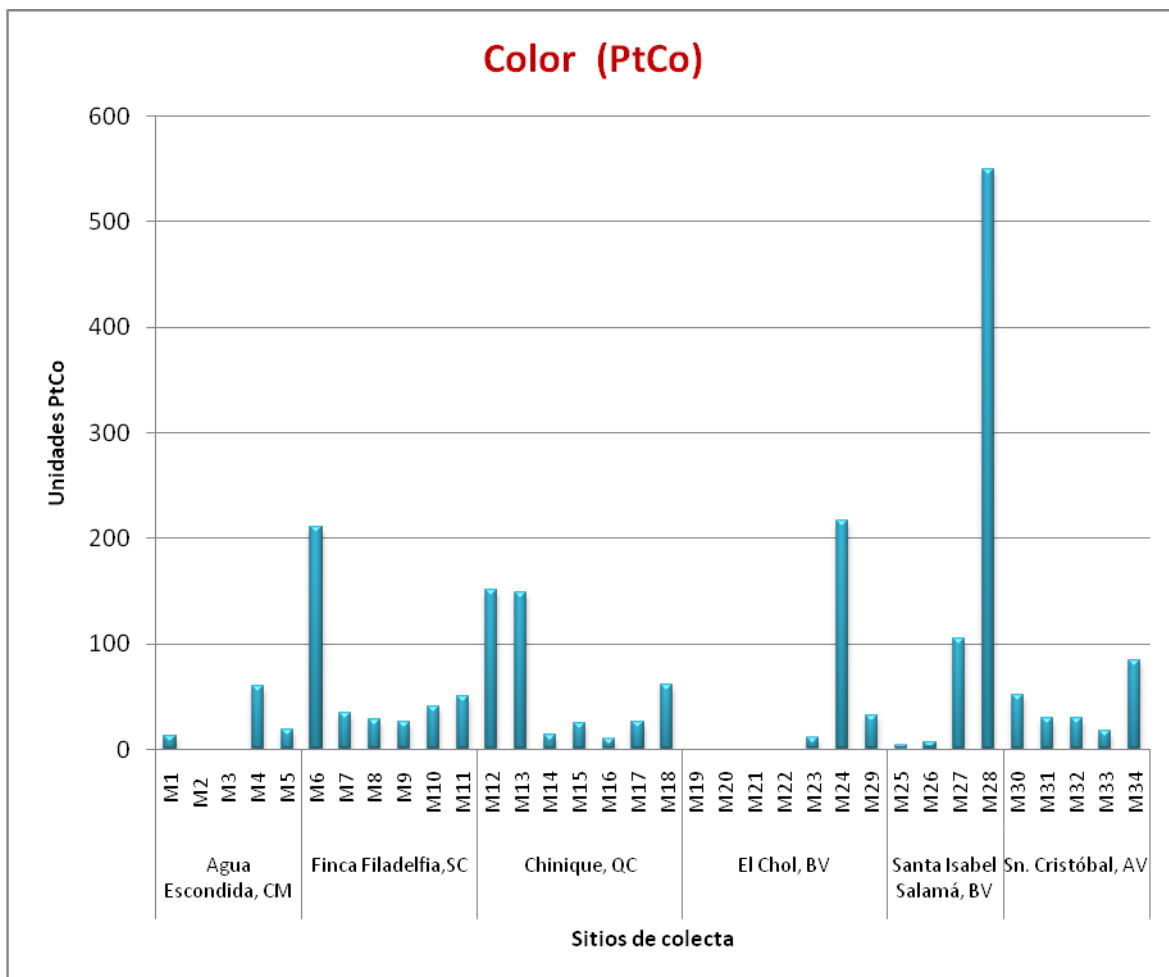
En la Figura 18 se demuestra los valores encontrados de color en el Altiplano Central, los cuales están entre 4 – 217 PtCo. El valor más alto lo obtuvo la muestra del Río Salamá (M28) Salamá, Baja Verapaz; la cual se encuentra fuera del límite de detección (550 PtCo). Es de resaltar que los valores más altos en toda el área son ríos grandes como: Río Concuá (M24), Río Salamá (M28), Las Vigas (M12), Río Cucabaj (M13) y charcos con agua estancada como la muestra del Charco (M6); los cuales contienen mucha hojarasca y materia orgánica. Los valores más bajos se encontraron en el departamento de Chimaltenango, en Agua Escondida entre los rangos 0 PtCo. (debajo del límite de detección) a 60 PtCo. En cuanto a la muestra del Astillero (M21 y M29 se observó una mayor coloración durante le época seca (Figura 18).

Figura 18. Comparación del color de las muestras de agua en cada sitio del Altiplano Central

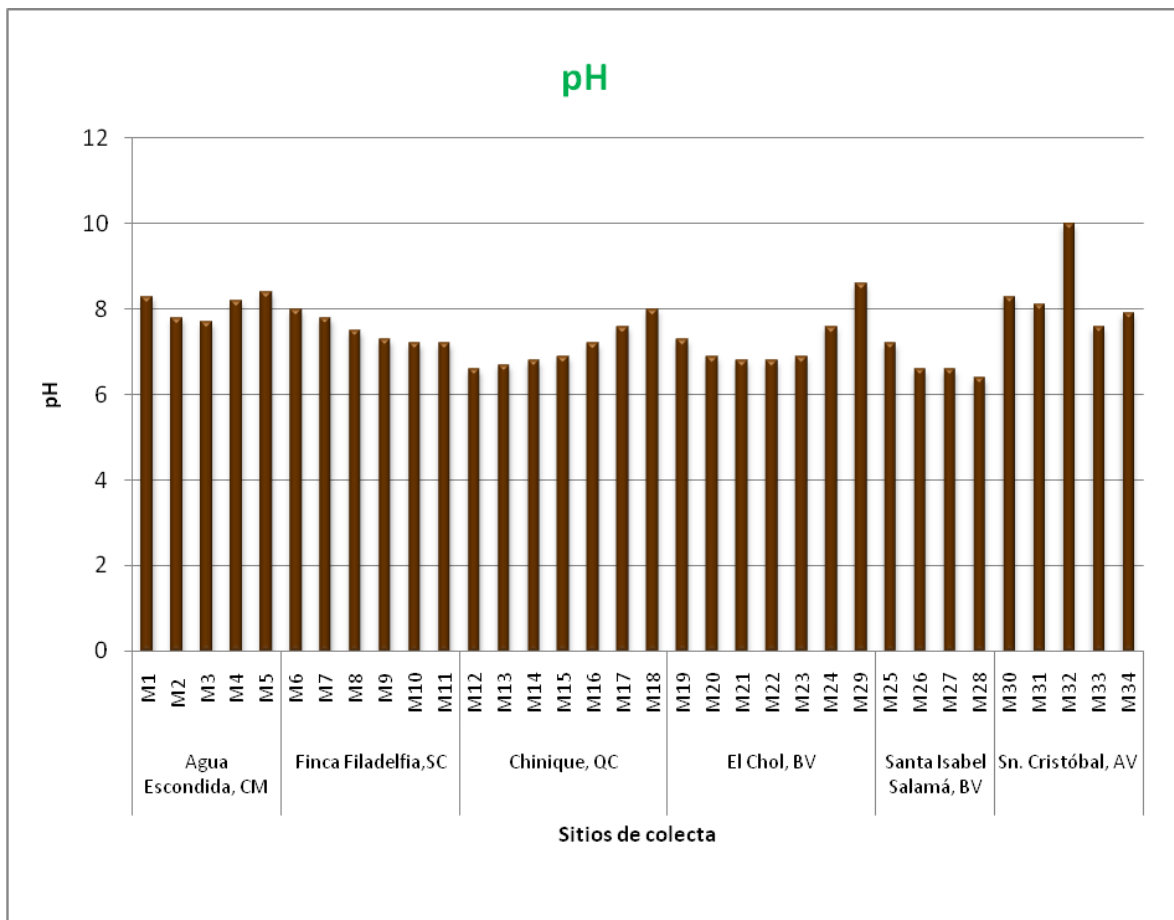
Los valores de pH para el área del Altiplano Central se encuentran entre 6.6 – 10, siendo la muestra de la Bocatoma 5 m (M32) de la represa Chixoy, la más básica (pH 10). Los sitios de Chimaltenango, Sacatepéquez y Alta Verapaz denotan basicidad en sus aguas (pH 7.2 - 10), mientras que el área de Quiché y Baja Verapaz presenta aguas ácidas (pH 6.4 - 6.9). El caso del Astillero (M21 y M29) en época seca se encontró ser más básica, pH 8.6; a diferencia de la época lluviosa, pH 6.8 (Figura 20).

Figura 20. Comparación del pH de las muestras de agua de cada sitio del Altiplano Central.

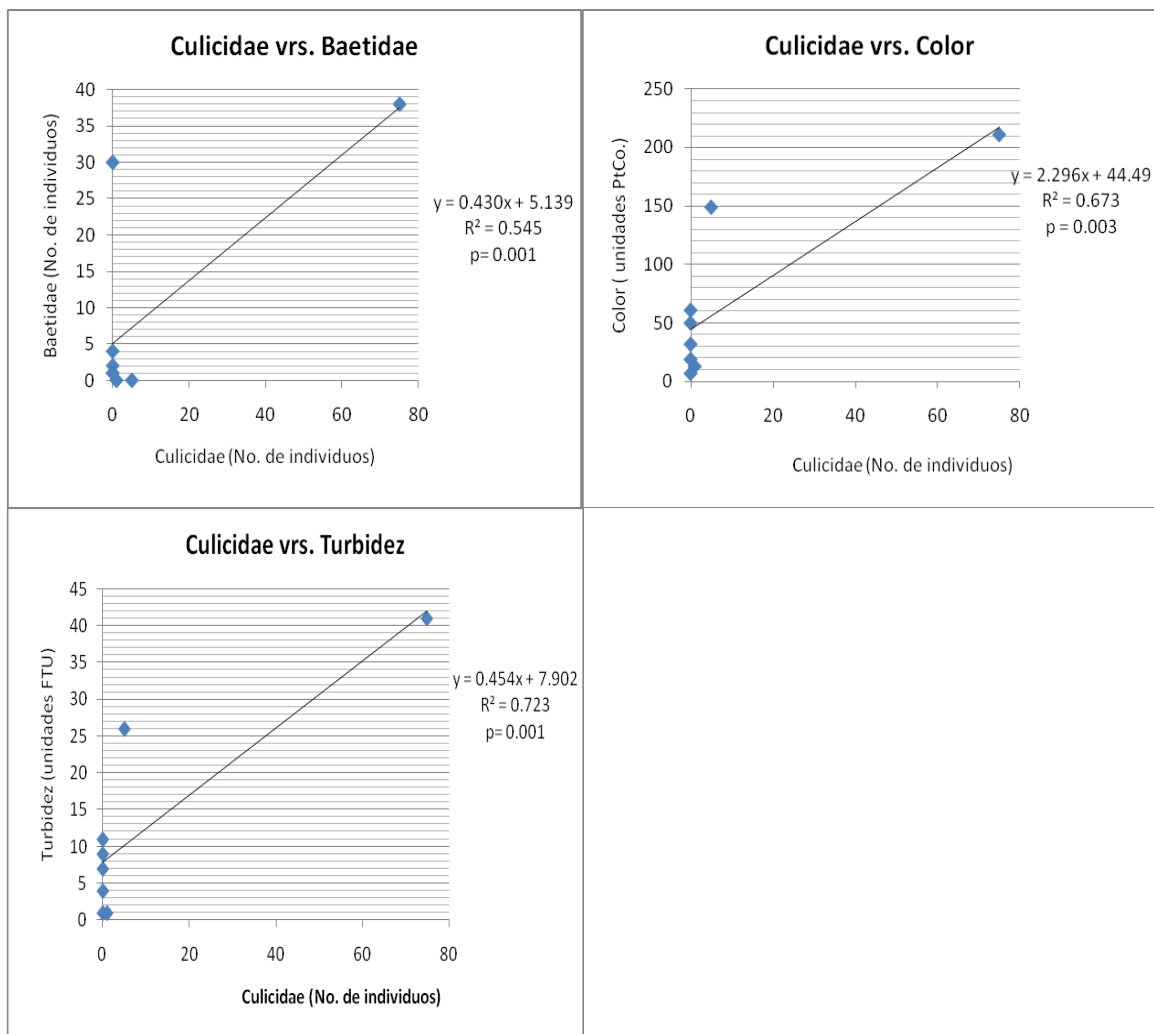
Se encontró correlación positiva estadísticamente significativa en la presencia de Culicidae (Diptera) y Baetidae (Ephemeroptera) ($p=0.001$). De igual forma existe correlación positiva en la presencia de la familia Culicidae y los factores físicos de color ($p= 0.003$) y turbidez del agua ($p= 0.001$) (Figura 35).

Figura 35. Correlación entre las familias de macroinvertebrados acuáticos de las muestras de agua del Altiplano Central: Culicidae vrs. Baetidae y de los factores físicos de color y turbidez.

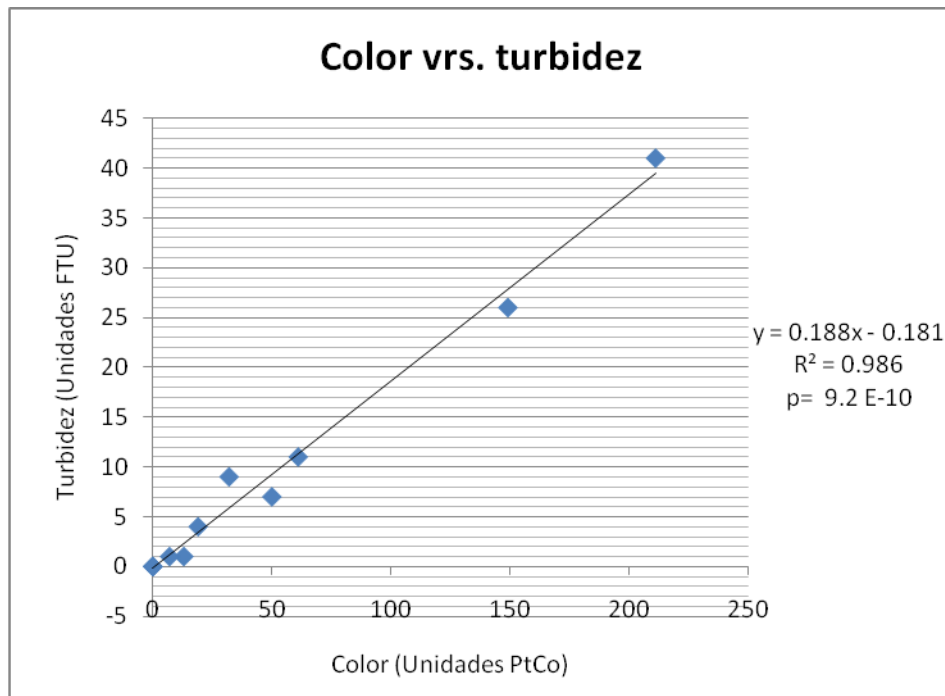
En cuanto a los aspectos fisicoquímicos se encontró una correlación positiva entre los factores de color y turbidez del agua. Para este caso las muestras con coloración alta presentan a la vez alta turbidez ($p= 9.2 E^{-10}$) (Figura 39).

Figura 39. Correlación entre color y turbidez de las muestras de agua colectadas en el Altiplano Central.

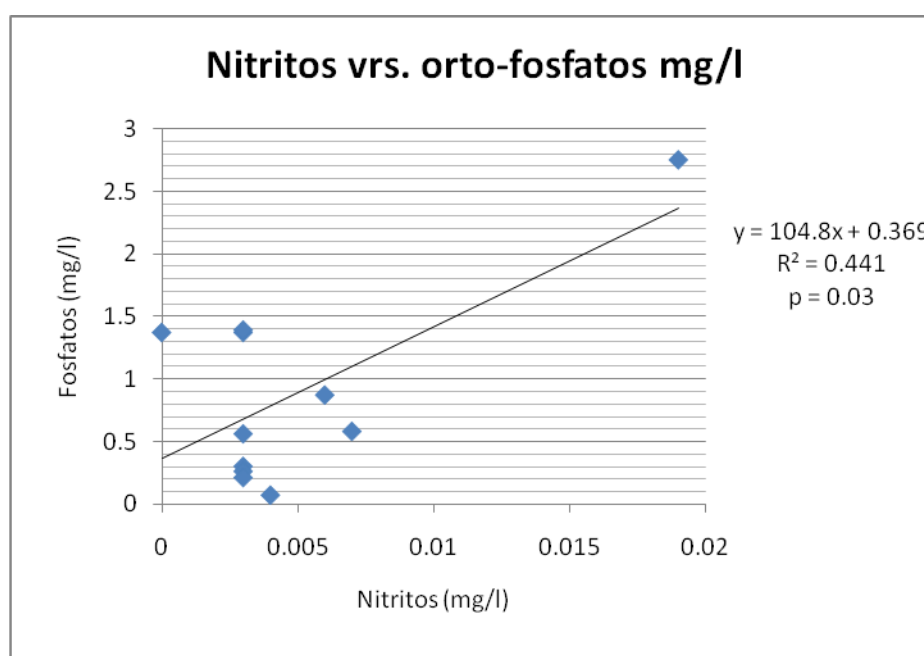
Entre las concentraciones de nitritos y fosfatos se encontró una correlación positiva, entendiendo que la presencia de nitritos está asociada con la presencia de fosfatos en las muestras de agua ($p = 0.03$) (Figura 40).

Figura 40. Correlación entre nitritos y orto-fosfatos de las muestras de agua colectadas en el Altiplano Central
