**Análisis de la Autopista Escuintla - Puerto Quetzal, ruta  
centroamericana CA-09 Sur, mediante ensayos no destructivos  
y recomendaciones para su futura intervención**

Trabajo de graduación presentado por María Isabel Joaquín Buezo para  
optar al grado académico de Licenciada en Ingeniería Civil

2020

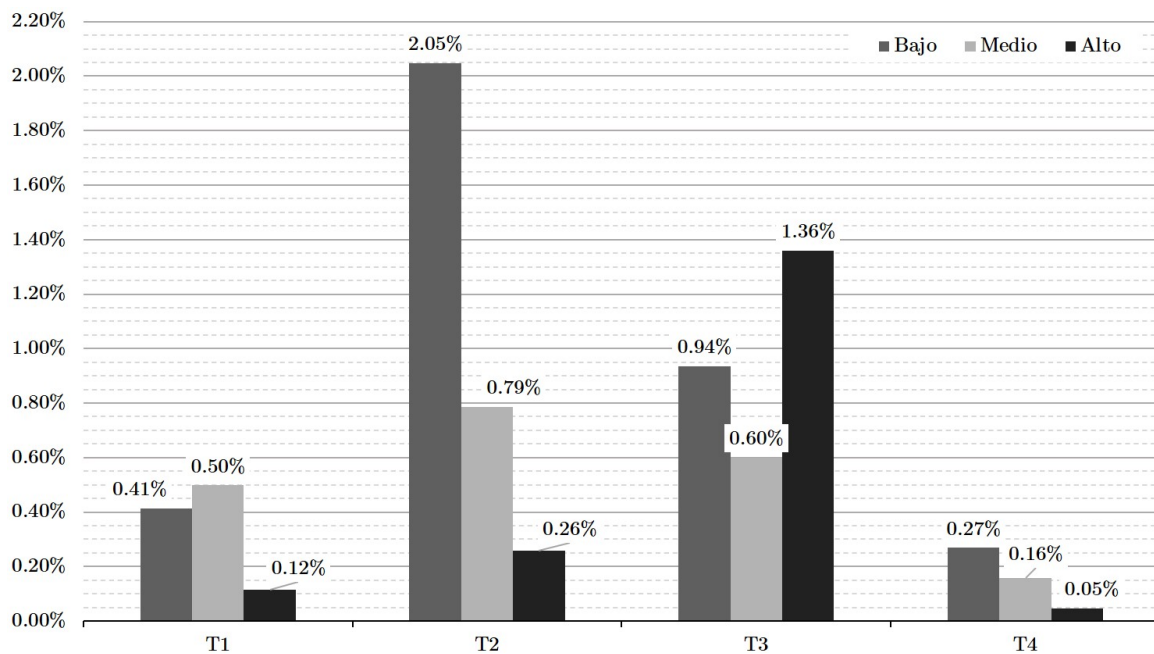
Figura 60: Calzada derecha: Daños por severidad encontrados.

Como se puede observar en el Cuadro 20 y en los posteriores gráficos, el tramo 3 (km. 87.000 - km. 97.800) presenta el mayor porcentaje de patologías catalogadas con severidad alta; sin embargo, es el tramo 2 (km 64.000 – km 87.000) presenta la mayor cantidad de área deteriorada. Se puede concluir que el sector 2 se ve predominantemente afectado por áreas que presentan desintegración en la capa de concreto hidráulico (1.84 %), mientras que el sector 3 y 4 por presencia de pulimiento (1.54 % y 0.20 % respectivamente), lo cual indica mal estado de la superficie de los tramos y, por ende, la falta de seguridad que podrían prestar los mismo a los usuarios que utilicen la vía. En el tramo 1 (km 61.000 – 64.000) existe una mayor frecuencia de grietas lineales (0.88 %), transversales y/o longitudinales, debido a que en este tramo se encuentran losas de geometría optimizada se pueden atribuir dichas grietas a la pérdida de capacidad para soportar las sollicitaciones de cargas.

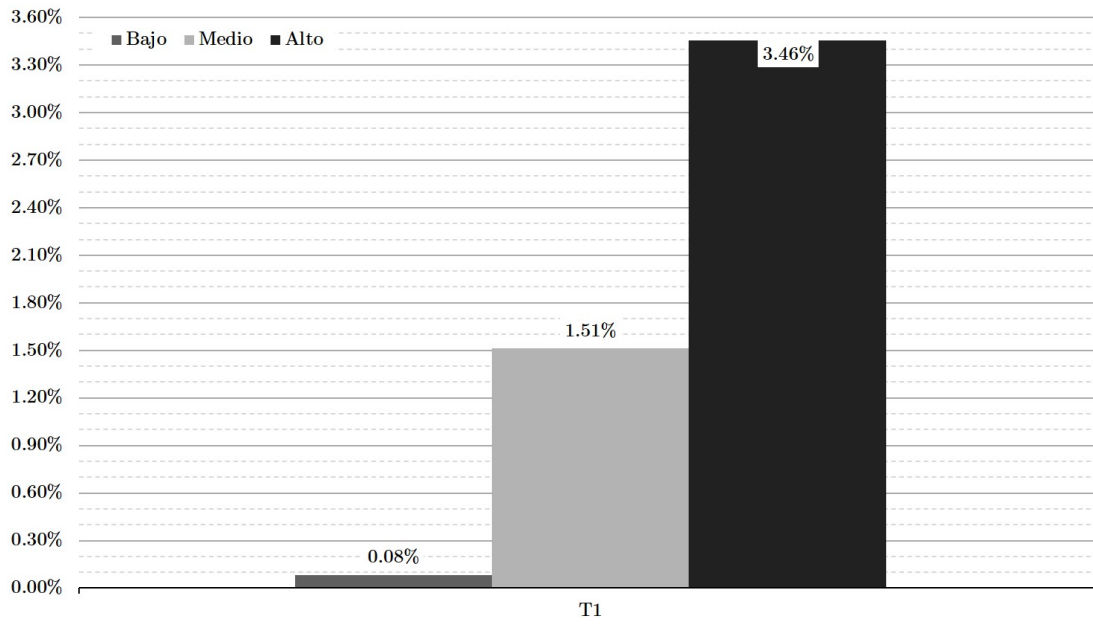
Figura 62: Calzada izquierda: Daños por severidad encontrados.

De la Calzada izquierda solamente se tiene información del km 61.000 al 64.800, en este tramo de análisis existe una evidente frecuencia alta de áreas que presentan grietas lineales (3.15 %), además se observa que las áreas de afectación han sido predominantemente clasificadas con una severidad alta. Al comparar con la Calzada Derecha, se observa que existe un mayor deterioro en la Izquierda y que, a su vez, presenta una condición más crítica.

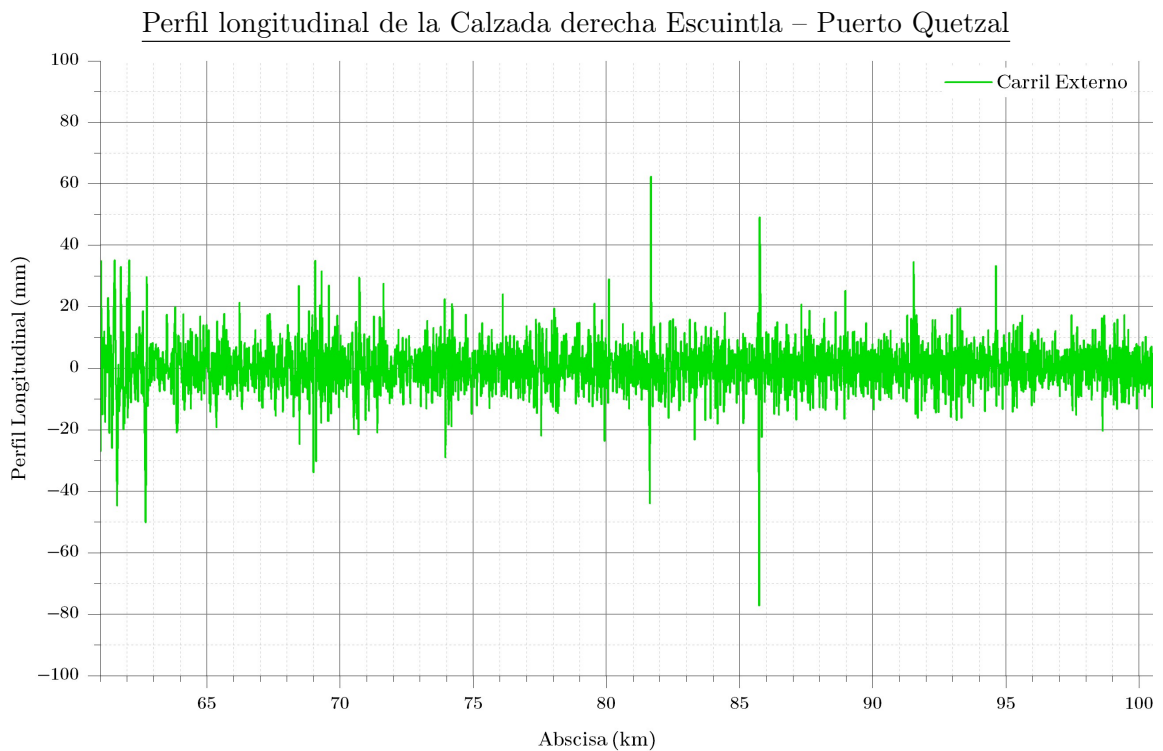
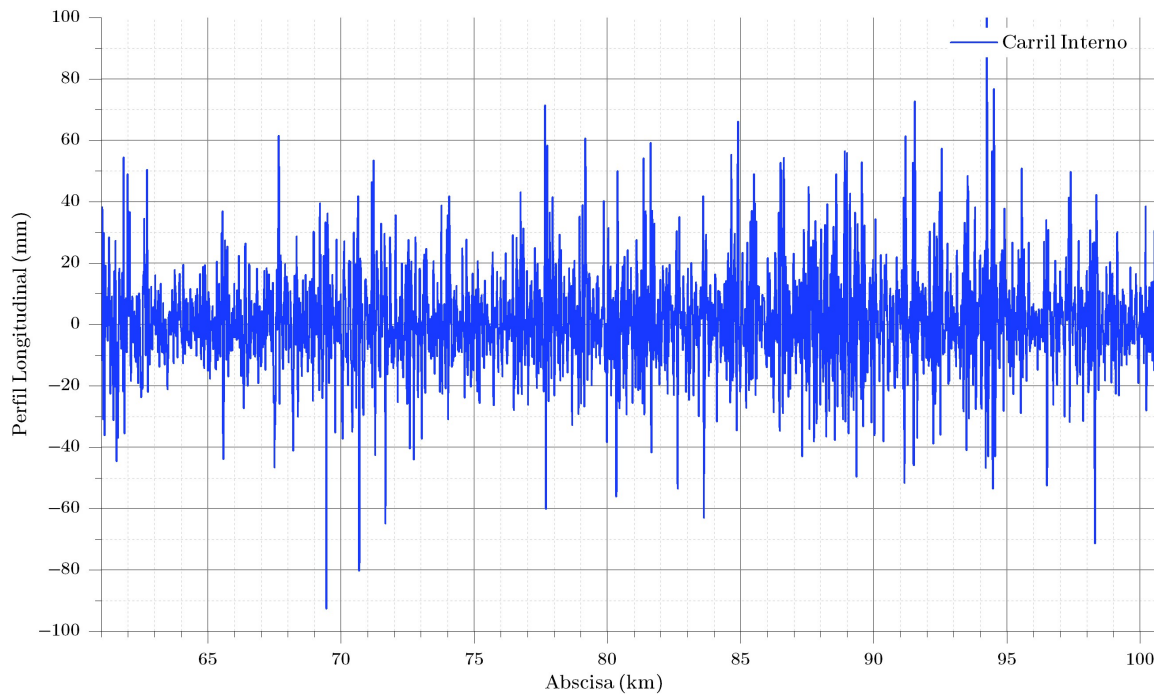
Figura 73: Perfil longitudinal de la calzada derecha Escuintla – Puerto Quetzal

Como se puede observar en los datos obtenidos del perfil longitudinal en la Calzada derecha, el Carril interno presenta una mayor variabilidad de estos puesto que abarcan un mayor rango de diferencias de alturas; sin embargo, este hecho no es un reflejo de una rugosidad mayor o menor en comparación a la del Carril externo, sino que solamente indica que su deterioro ha sido menos constante. Por otro lado, en la Calzada izquierda podemos observar que el perfil longitudinal de ambos carriles es bastante similar en cuanto a sus valores y su variabilidad, por lo tanto, se espera que los resultados de rugosidad sean similares entre ambos carriles.

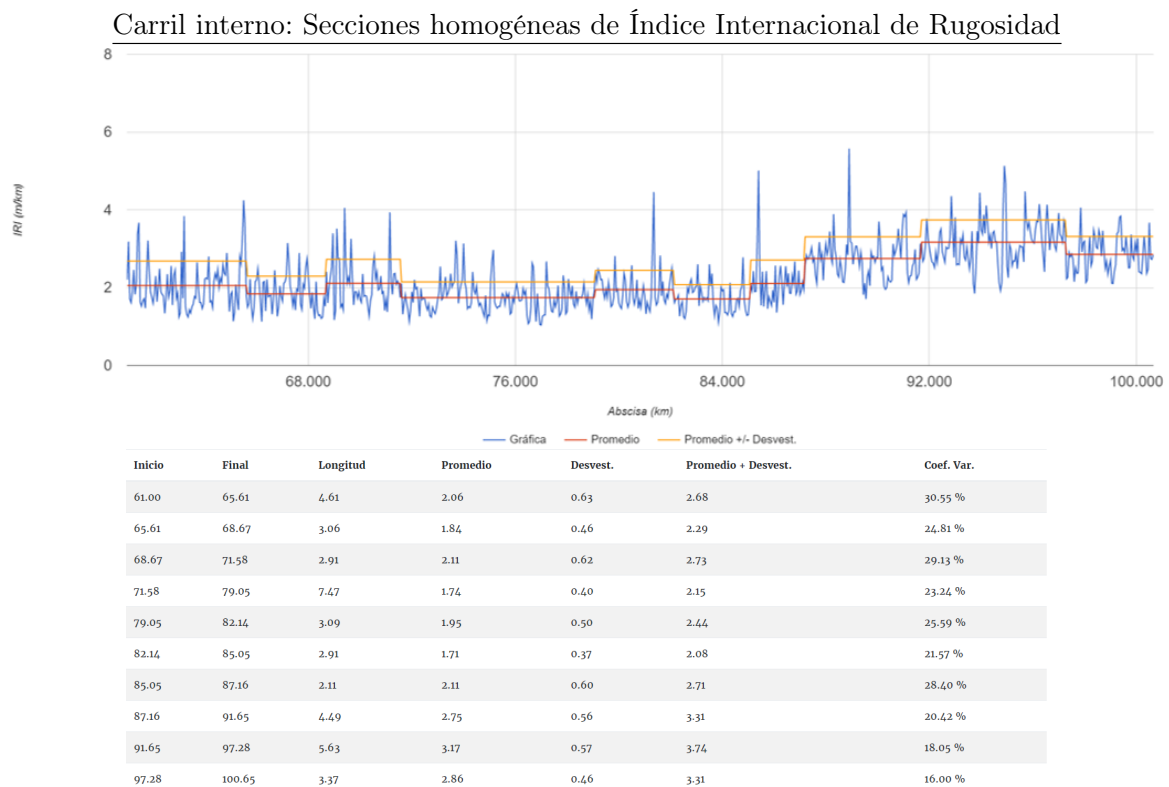
Figura 75: Calzada derecha, carril interno: Secciones homogéneas de IRI

El Carril interno de la Calzada derecha presenta dos zonas con niveles distintos de deterioro, la primera zona se encuentra desde el km 61.000 hasta el km 87.160 y muestra valores promedio de Índice de Rugosidad en un intervalo de 1.71 m/km – 2.11 m/km los cuales evidencian un deterioro clasificado como bajo o medio. La segunda zona abarca desde el km 87.160 hasta el final del tramo evaluado (km 101.000), esta presenta un nivel de deterioro de medio a alto con valores de rugosidad entre 2.75 m/km y 3.17 m/km. A lo largo de todo el tramo evaluado se obtuvieron coeficiente de variación por debajo del 30 % por

lo tanto se considera que la pista presenta una rugosidad homogénea, aun cuando existen algunos valores atípicos, estos corresponden a inicios o finales de puentes, transiciones u otros factores puntuales que incrementan los valores de IRI.

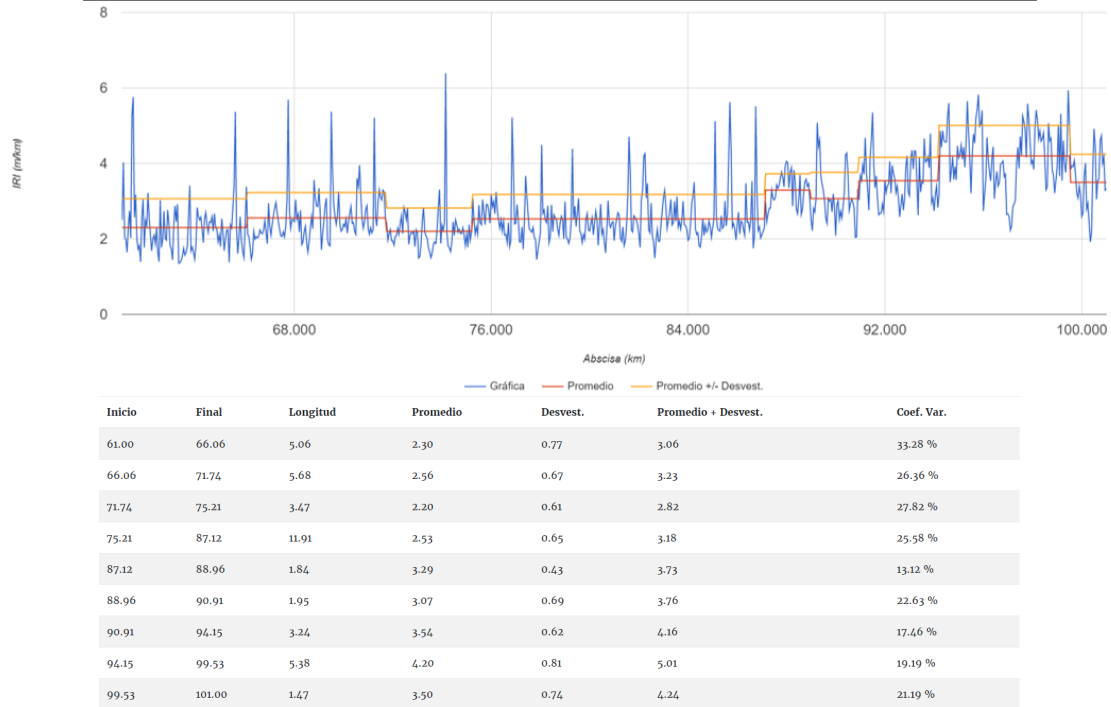
Figura 76: Calzada derecha, carril externo: Secciones homogéneas de IRI

Al igual que en el Carril interno, el Carril externo presenta dos zonas con niveles de deterioro bastante diferenciados. La zona 1 se encuentra desde el inicio del carril hasta el km 87.120 con valores de rugosidad promedio que oscilan desde 2.20 m/km hasta 2.56 m/km, estos son representativos de un deterioro medio-alto. Por otro lado, la zona 2 se encuentra desde el km 87.120 hasta el km 101.000 y presenta IRIs entre 3.07 y 5.38 m/km, estos ya son considerados valores altos y evidencian un mayor deterioro en el tramo. Este carril también presenta coeficiente de variación por debajo del 30 %, con excepción del primer sector.

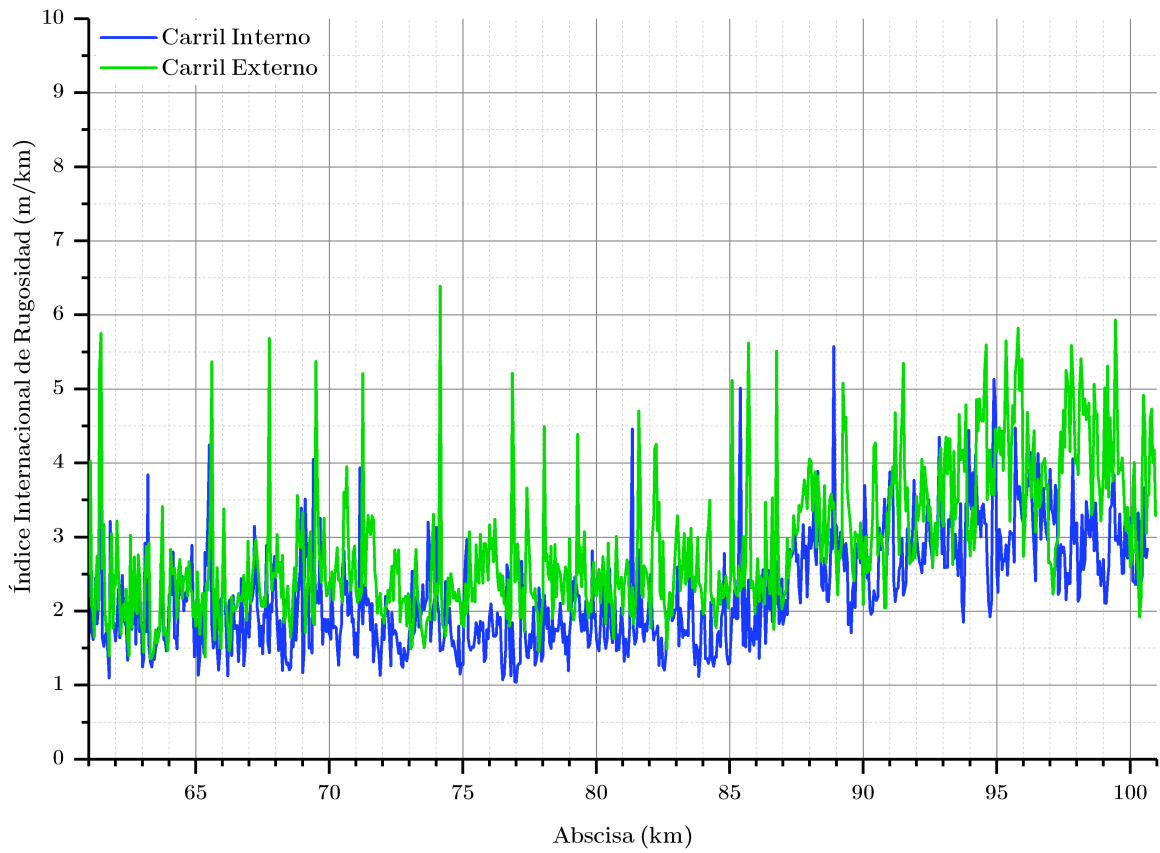
Figura 77: Calzada derecha: Índice Internacional de Rugosidad

Como se muestra en la Figura 77 la diferencia entre la zona 1 y la 2 es más evidente en el Carril externo que en el Carril interno, esto significa que no solamente presenta mayor rugosidad, sino que la variación en los datos del primero es mayor. El Carril externo (considero de baja velocidad), por los resultados obtenidos, es el que ha acumulado la mayor cantidad de cargas dinámicas y se refleja en el alto deterioro superficial. Principalmente en la zona 2 de este carril, donde se observan los mayores IRIs de toda la Calzada derecha, y puede ser causado por la influencia de los vehículos pesados de las empresas que se encuentran cercanas a esta zona. El estado de la capa de rodadura y la funcionalidad de la pista en los sectores críticos se ve afectado por la presencia ocasional de grietas longitudinales y de esquina, baches pequeños poco profundos, frecuentes descascaramiento de juntas y esquinas, eventuales desconchamientos, entre otros.

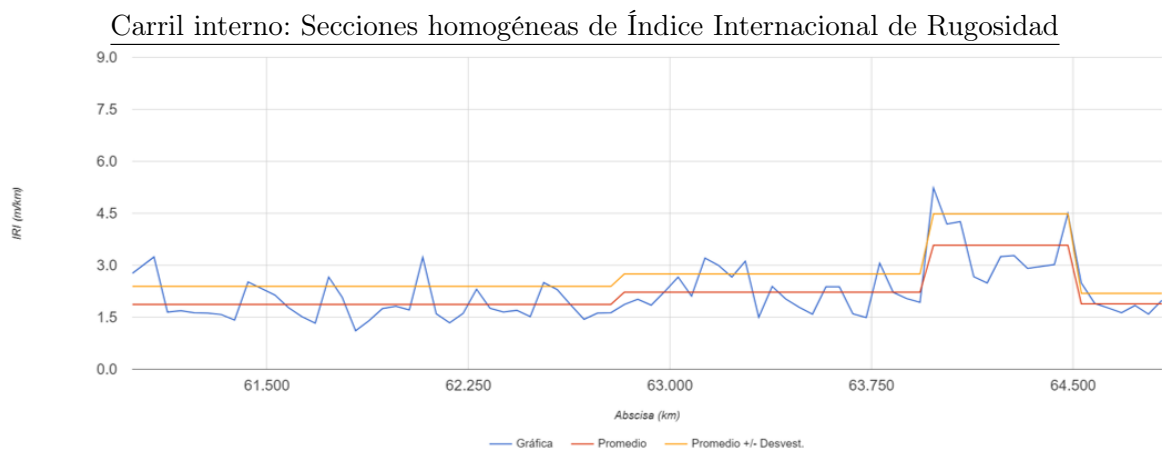
Figura 78: Calzada izquierda, carril interno: Secciones homogéneas de IRI

El Carril interno de la Calzada izquierda presenta valores promedio de rugosidad entre 1.87 m/km y 3.58 m/km, siendo en el tercer sector (km 63.940 – km 64.510) donde se observa el promedio más alto del tramo y entra dentro de una severidad media-alta. El resto del carril presenta valores que demuestran una deterioro superficial medio-bajo, además que el tramo presenta homogeneidad en sus resultados puesto que todos los coeficientes de variación son menores a un 30

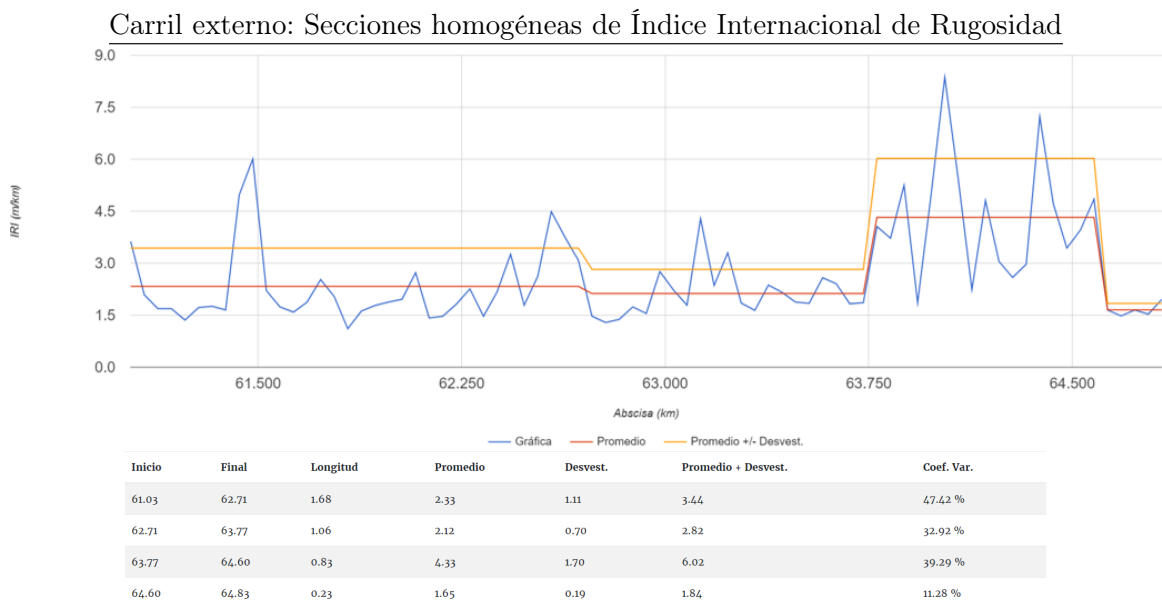
Figura 79: Calzada izquierda, carril externo: Secciones homogéneas de IRI

El Carril externo, a comparación del interno, por medio de sus resultados de IRI muestra un deterioro superficial con una variabilidad alta, sin embargo, en términos de la severidad del detrimento de su superficie presenta valores similares a los del carril adyacente en la Calzada izquierda. Sus valores promedio de rugosidad se encuentran en un intervalo de 2.33 m/km hasta 4.33 m/km, este último corresponde al sector tres (km 63.770 – 64.600) y representan un daño severo de la capa de rodadura del pavimento.

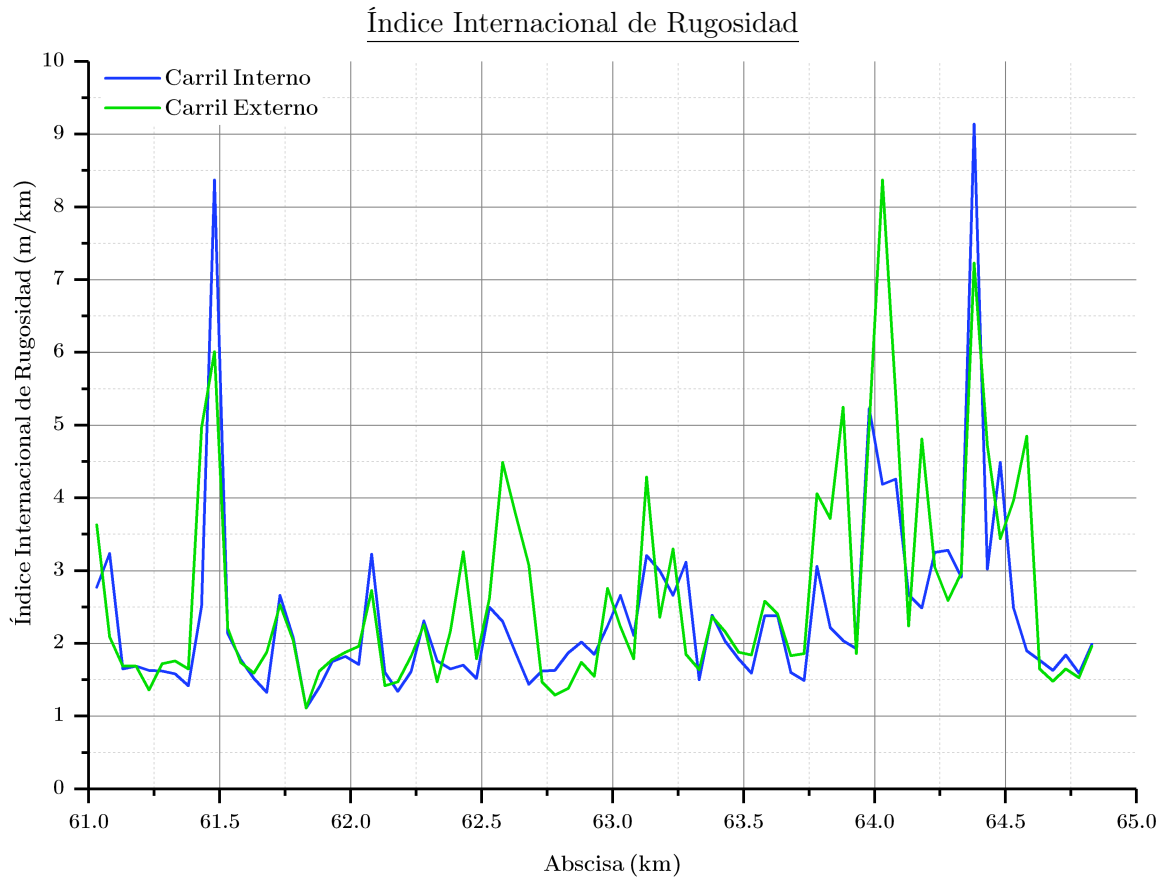
Figura 80: Calzada izquierda: Índice Internacional de Rugosidad

En el subtramo del km 63.700 al km. 64.400 se ubica el distribuidor de tráfico a Taxisco, por lo que también se considera una individualidad dado que es un lugar de varios entronques de rutas, con geometría irregular, lo que imposibilita tener valores de rugosidad similares a los de las tangentes y es por esta razón que cuenta con el deterioro superficial más alto de la Calzada izquierda como se observa en la Figura 80. En general, la funcionalidad, el confort y la seguridad son aspectos que se ven afectados gravemente en esta Calzada por la presencia de agrietamientos en bloque, losas divididas, grietas lineales, entre otras; estas patologías se

encuentran principalmente con una severidad alta a partir del km 64.830 hasta el final del tramo.

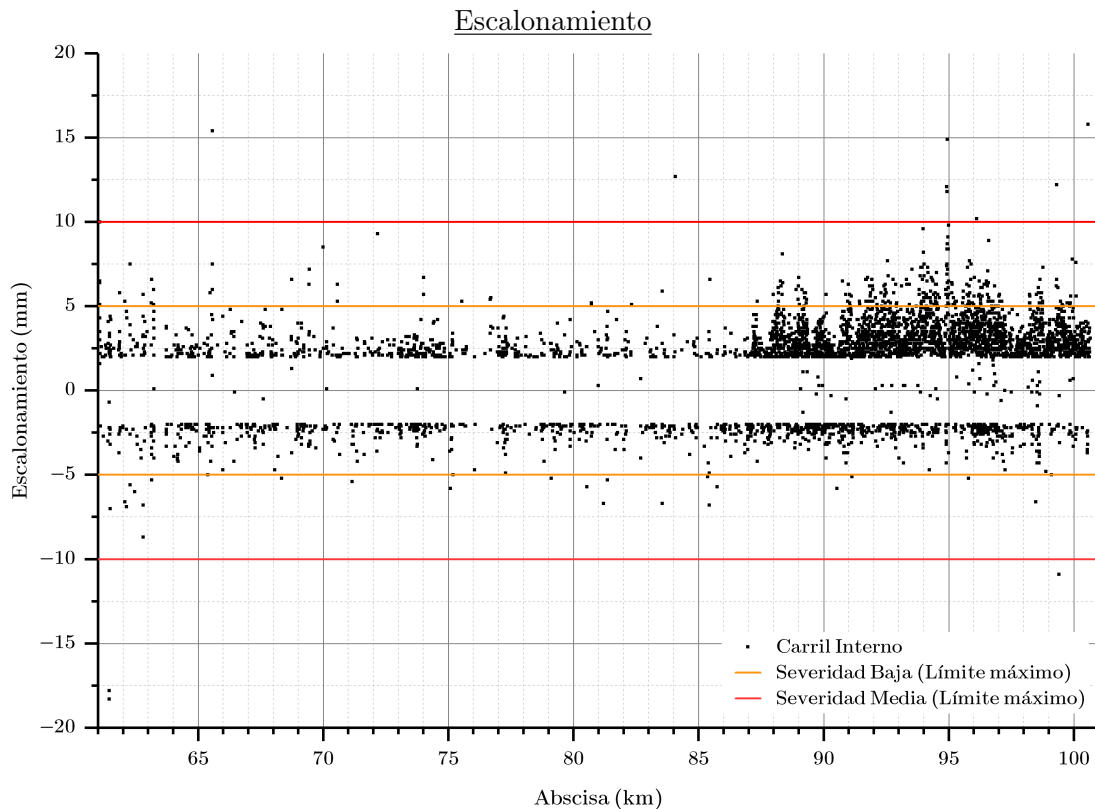
Figura 81: Calzada derecha: Escalonamiento

La Calzada derecha del proyecto está compuesta por dos tipos de losas, es decir, por dos tipos de superficie de rodadura, en la primera parte del recorrido que abarca del kilómetro 61.000 hasta el 64.020 se pueden encontrar losas de concreto hidráulico de geometría optimizada, o mejor conocidas como losas cortas, y el resto de la pista, hasta el km 101.000, está compuesta por losas de geometría convencional, o losas largas. Como se observa en los gráficos presentados a continuación, en la sección que corresponde a las losas cortas se detectan aproximadamente siete puntos por encima del límite máximo y que por tratarse de una severidad alta deben ser revisados e intervenidos para poder reestablecer una buena transmisión de cargas entre las losas de concreto. La poca saturación de puntos en esta sección indica que el escalonamiento, si bien está presente dentro del tramo, es de un nivel bajo medio que podría ser mejorado con algún método de restauración.

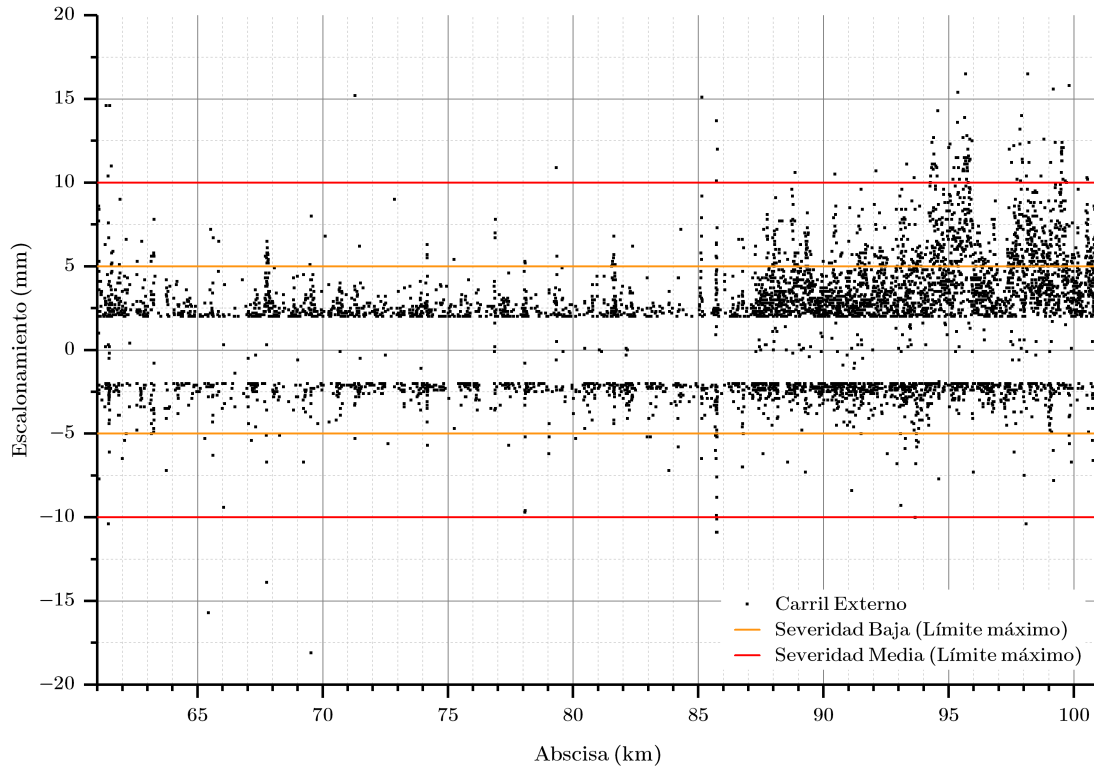
A partir del km 64.020, inicio de losas largas, hasta aproximadamente el km 87.000 se puede observar un comportamiento del escalonamiento similar al encontrado en la sección de losas cortas. Esto quiere decir que, si bien existen algunos puntos que superan el límite de  $\pm 10$  mm y entran a una categoría de severidad alta, la mayor parte de este sector se encuentra en un nivel bajo-medio y la limitada saturación de los puntos nos indican que el registro de escalonamientos no es tan grande. Sin embargo, a partir del km 87.000 hasta el final del tramo se evidencia un aumento considerable en la saturación de los puntos en los dos carriles que componen la Calzada derecha. Aun cuando la concentración de puntos parece mayor en el Carril interno, la mayoría de los puntos se mantiene por debajo del límite para una severidad baja; por otro lado, en el Carril externo se puede observar un aumento en los puntos que indican un escalonamiento medio y de hecho existen más que superan este límite y pasan a ser de severidad alta.

Por lo tanto, este último sector si necesita ser intervenido para poder reestablecer una buena transmisión de cargas y así evitar futuras fallas de las losas de concreto, que a su vez ponen en riesgo a los usuarios y deterioran más el pavimento tanto superficial como estructuralmente. De hecho, las Especificaciones Generales para Construcción de Carreteras y Puentes (2001) establecen que “todas las irregularidades de más de 10 mm detectadas en longitudes hasta de 8 metros, dentro de cada sección de 100 metros de pavimento deben ser corregidas por medio de equipos de fresado o métodos abrasivos equivalentes”.

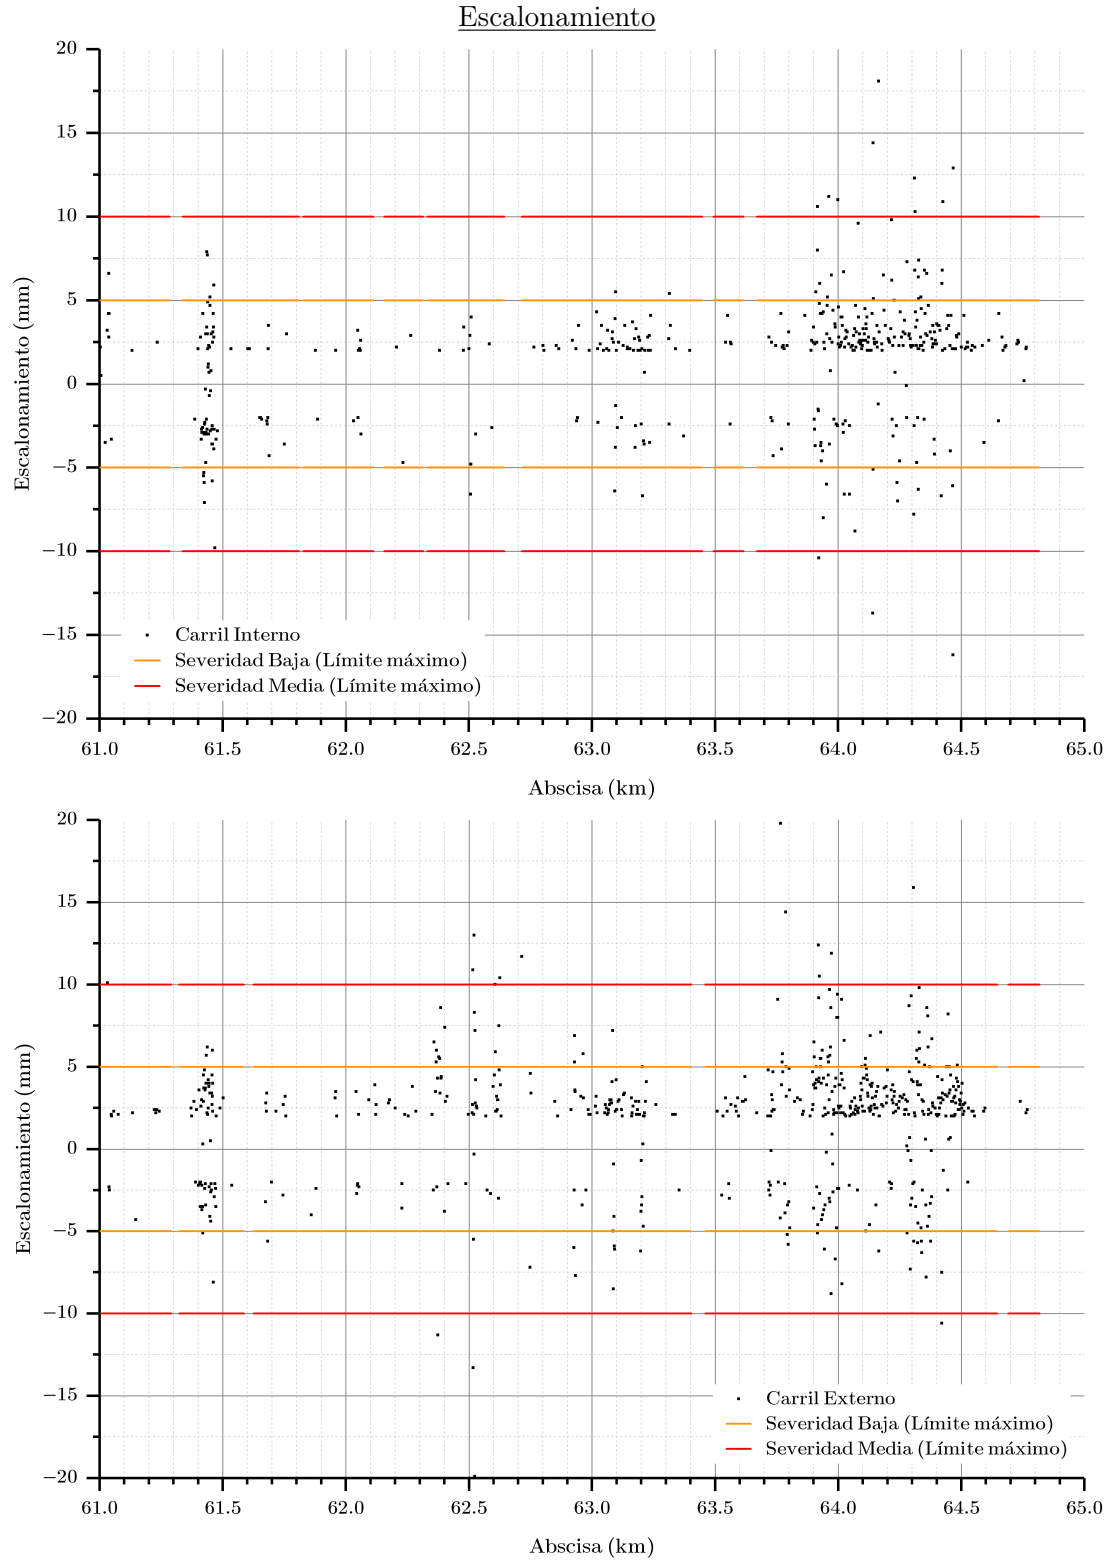
Figura 82: Calzada izquierda: Escalonamiento

En la Calzada izquierda, como se mencionó con anterioridad, se hizo el levantamiento hasta el kilómetro 64.830 debido a las condiciones de deterioro de la pista, está compuesta en toda su longitud por losas de geometría convencional. En este caso, se observa una mayor cantidad de puntos fuera del umbral de aceptación (severidad alta) en el Carril externo; sin embargo, la mayor concentración de puntos se encuentra dentro del límite de severidad baja, por lo que si se quisiera mejorar el escalonamiento de este tramo bastaría con una restauración superficial y simplemente revisar los puntos que tienen más de 10 mm (valor absoluto) de escalonamiento.

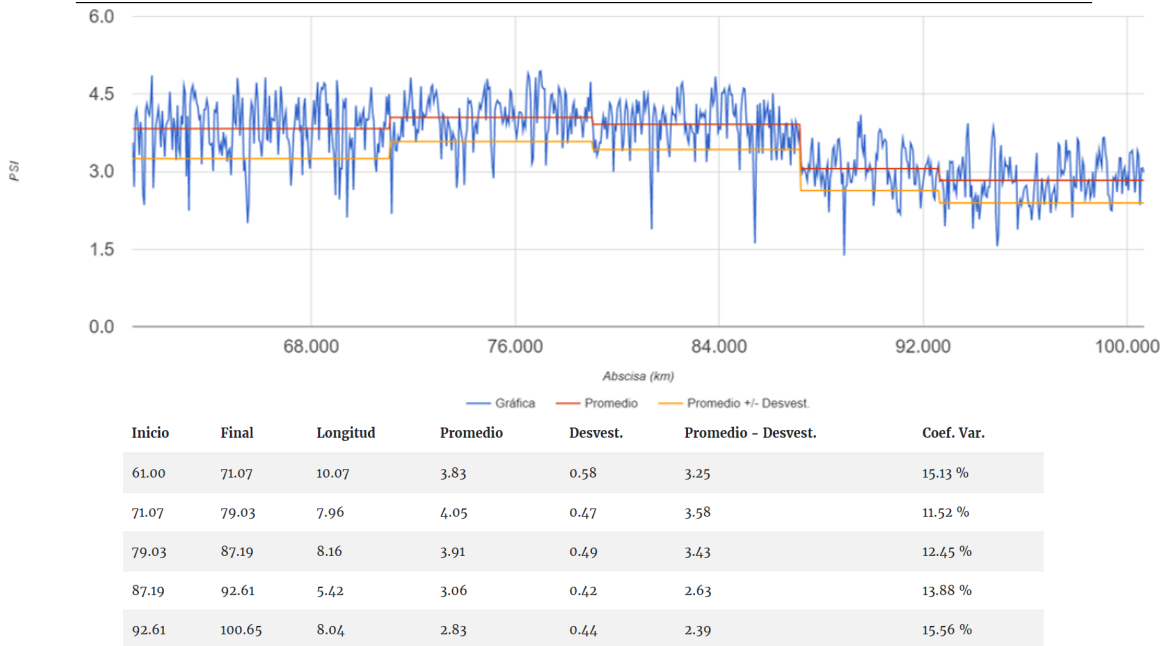
Figura 83: Calzada derecha, carril externo: sectores homogéneos del PSI

En este caso, la serviciabilidad de la Calzada derecha se puede dividir en dos zonas, la primera abarca desde el km 61.000 hasta el km 87.190, del primer al tercer sector según el gráfico presentado a continuación, y presenta índices promedios en un intervalo de 3.83 – 4.05 con los cuales se puede afirmar que conserva una serviciabilidad buena y es candidato a alguna metodología de CPR para el mantenimiento de las losas que tengan algún defecto o falla y así poder extender su vida útil. Ahora bien, la segunda zona, km 87.190 al km 101.000, presenta una serviciabilidad de regular con promedio como 2.83 y 3.06. Por lo tanto, esta última zona deberá ser rehabilitada con procedimientos más profundos.

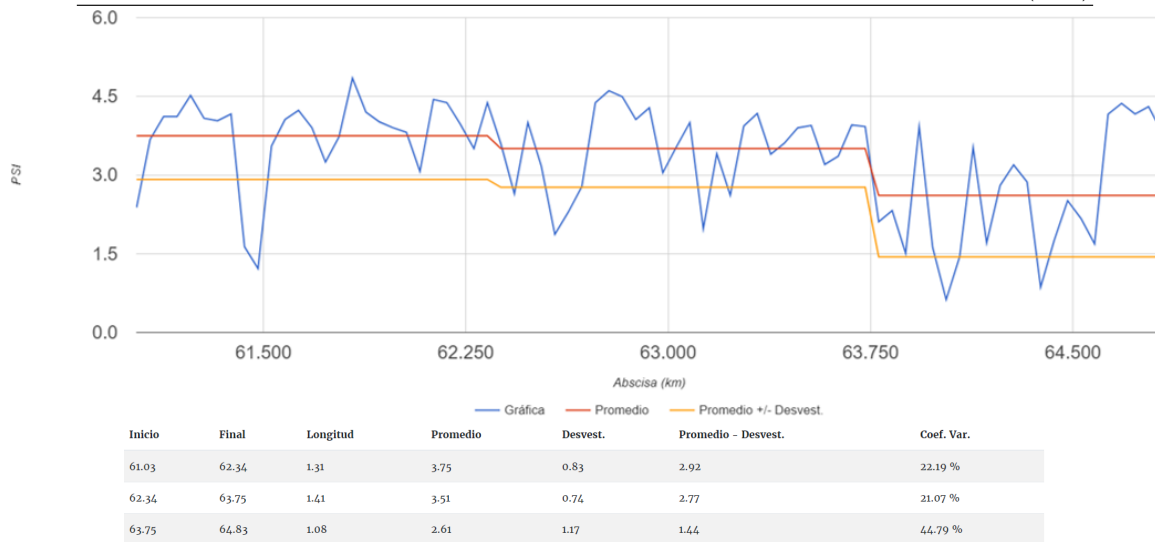
Figura 84: Calzada izquierda, carril externo: sectores homogéneos del PSI

La Calzada izquierda por su parte presenta una serviciabilidad buena en los primeros dos sectores, del km 61.000 al 63.750, y una serviciabilidad regular en el último sector, hasta el km 64.830. Como se mencionó antes del 63.700 al km. 64.400 se ubica el distribuidor de tráfico a Taxisco lo cual presenta un tramo de convergencia y de alto tránsito, como sería esperado este ha acumulado más ciclos de carga que se traducen a rugosidades más altas y serviciabilidad más bajas.

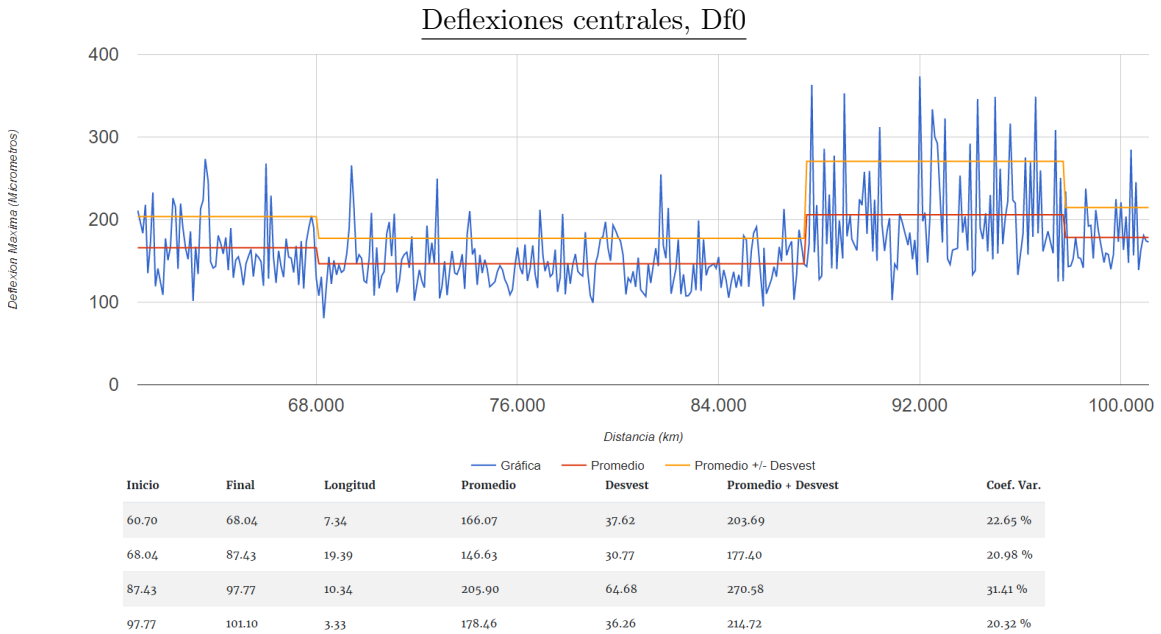
Figura 85: Calzada derecha: Deflexiones centrales, Df0

Del análisis de las deflexiones de la Calzada derecha, como se muestra en la Figura 85 se obtuvieron cuatro sectores, de los cuales el segundo que abarca desde el km 68.040 hasta el 87.430 se caracteriza por ser el más largo y el que presenta un promedio de deflexión más bajo con 146.63 micrómetros. El sector más crítico es el que se encuentra del km 87.430 al km 97.770 con un promedio de 205.90  $\mu\text{m}$ , y este presenta el mayor coeficiente de variación del tramo general con un 31 %. Este comportamiento puede verse afectado ya sea por la subrasante o por las capas del pavimento. Por otro lado, los otros coeficientes de variación se encuentran entre un 20 – 22 % lo que indica que son valores bastante uniformes.

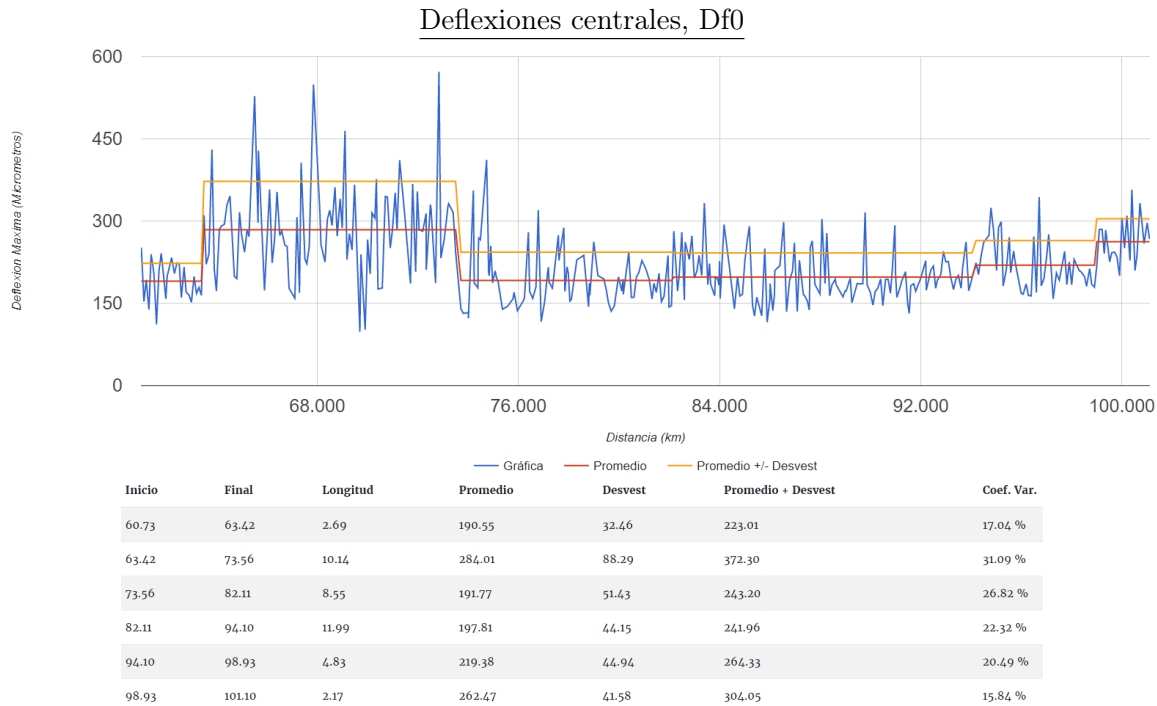
Figura 86: Calzada izquierda: Deflexiones centrales, Df0

Las deflexiones obtenidas para la Calzada izquierda son más críticas en el sector dos (km 63.420 – km 73.560) con un valor promedio de 284 micrómetros. En el resto del tramo presenta deflexiones más bajas y que se encuentran en un intervalo desde 191 hasta 262  $\mu\text{m}$ . Es importante mencionar que el mayor deterioro superficial en esta calzada se encuentra a partir del km 73.560 hasta el km 101.000, sin embargo, las deflexiones en este sector no

son altas debido a las losas de geometría convencional que se encuentran por debajo de las losas que, en la actualidad, se encuentra en la posición de capa de rodadura. En general, la Calzada izquierda presenta deflexiones más altas que la Calzada derecha, lo que indica que la primera necesitará una intervención más profunda que la última para poder recuperar su capacidad estructural.

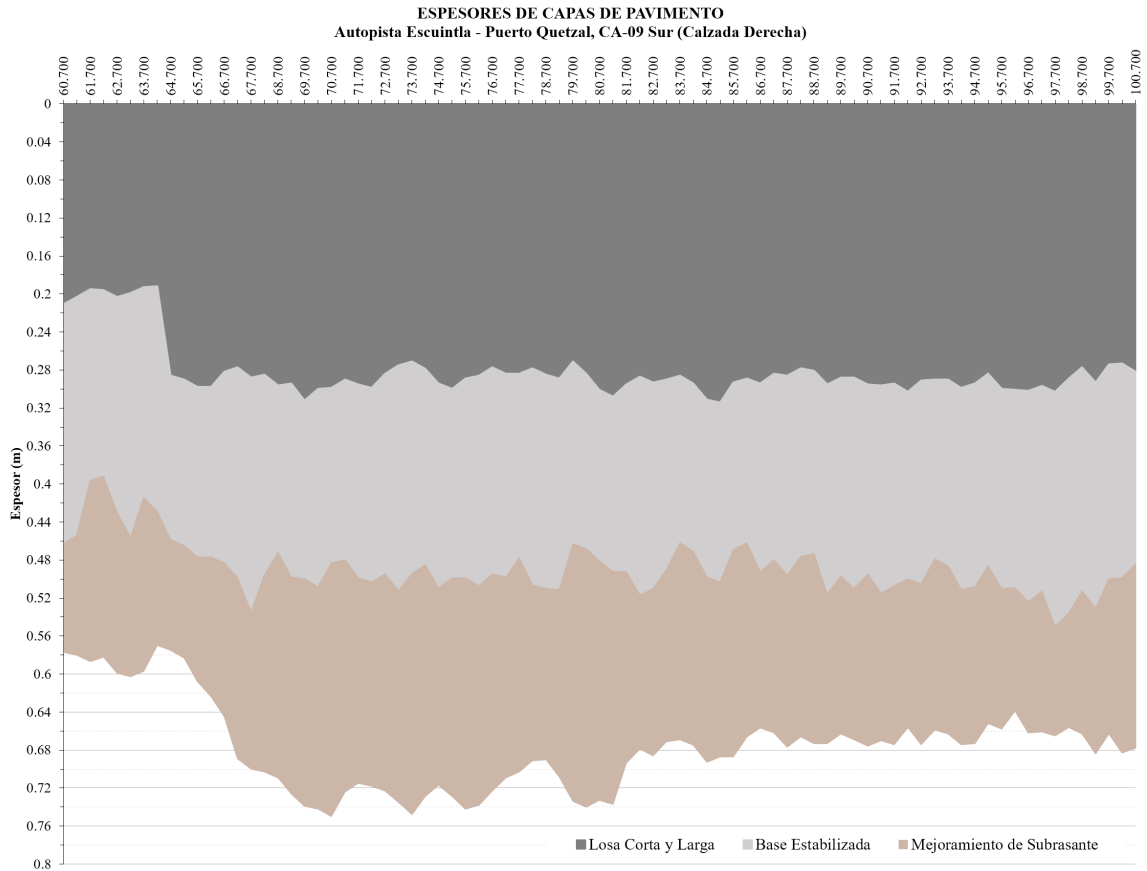
Figura 87: Calzada derecha: Estratigrafía

La Calzada derecha de la autopista Escuintla – Puerto Quetzal, con un tránsito vehicular en la misma dirección, del km 61.000 al km 64.020 tiene como capa de rodadura losas de geometría optimizada de 1.80 m por 1.80 m con un espesor promedio de 20 cm, a partir del km 64.020 la esta capa se compone por losas de geometría convencional con unas dimensiones promedio de 3.60 m por 3.60 m y un espesor promedio de 29 cm. Como capa de base, en toda su longitud, la Calzada derecha cuenta con un material estabilizado que varía en espesor dentro de un rango de 17 – 25 cm. Además, esta pista cuenta con una tercera capa que cumple con las características de un mejoramiento de subrasante y cuyo espesor varía entre los 12 y los 27 cm, como se muestra en la siguiente figura.

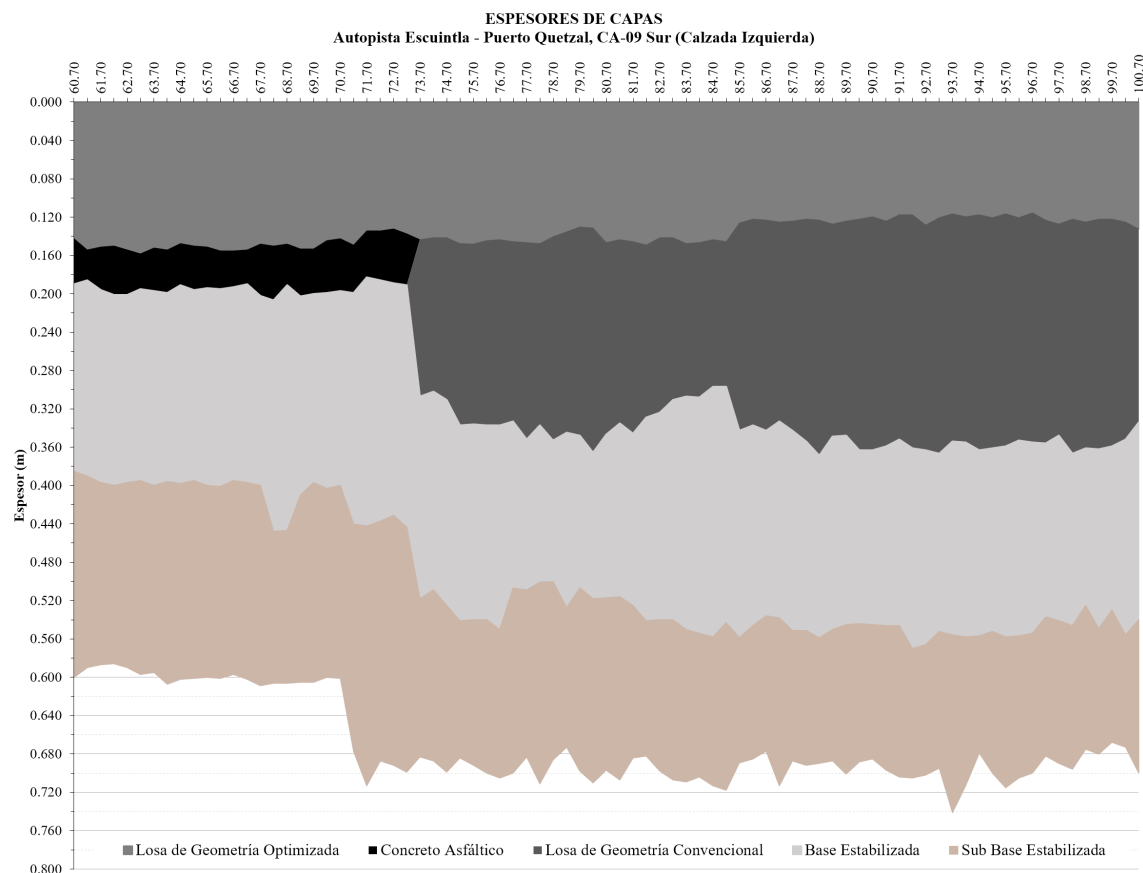
Figura 88: Calzada izquierda: Estratigrafía

La Calzada izquierda tiene como capa de rodadura, en toda la longitud del tramo, losas de geometría optimizada con de 1.80 m por 1.80 m y un espesor promedio de 14 cm, esta capa es la que a partir del km 64.600 se encuentra con un alto deterioro, con losas desde parcial hasta completamente fracturadas. Como segunda capa del km 61.000 al km 73.500 se encuentra una mezcla asfáltica en caliente con un espesor promedio de 5 cm; a partir del km 73.500 y hasta el km 101.000 como segunda capa se ubican losas de geometría convencional con un espesor promedio de 20 cm. En la tercera capa, en toda la longitud del tramo, se localiza una base estabilizada con espesores que varían de 15 a 26 cm. Finalmente, como cuarta capa se encuentra otro material estabilizado que cumple la función de una subbase con espesores dentro de un rango entre 12 y 27 cm.

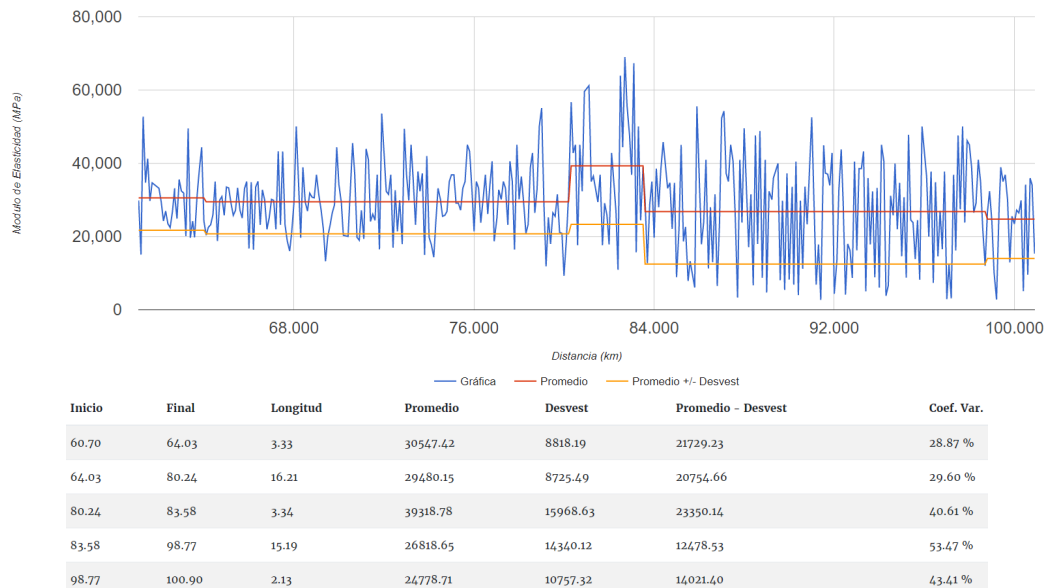
Figura 89: Calzada derecha: Módulos de elasticidad Capa 1, losas de concreto hidráulico

Según la exploración realizada con el georradar, la primera capa – de superficie a suelo –, o capa de rodadura, que conforma la estructura de pavimento de la Calzada derecha consiste en losas de concreto hidráulico. Del km 60.900 al km 64.000 se ubican las losas de geometría optimizada con un espesor de 20 cm y del km 64.000 hasta el final del proyecto, km 101.000, se encuentran las losas de geometría convencional de 29 cm; sin embargo, según se observa en la gráfica anterior, los módulos de elasticidad de los tramos, hasta el km 80.240, es bastante similar. Son los últimos dos sectores,

km 83.580 – km 101.000, los que presentan los valores más bajos de módulo con un promedio de 25,000 MPa y los coeficientes de variación más elevados de todo el tramo con 53 y 43 % respectivamente. A pesar de esto último, todo el tramo presenta valores promedio característicos de una capa de pavimento de concreto hidráulico.

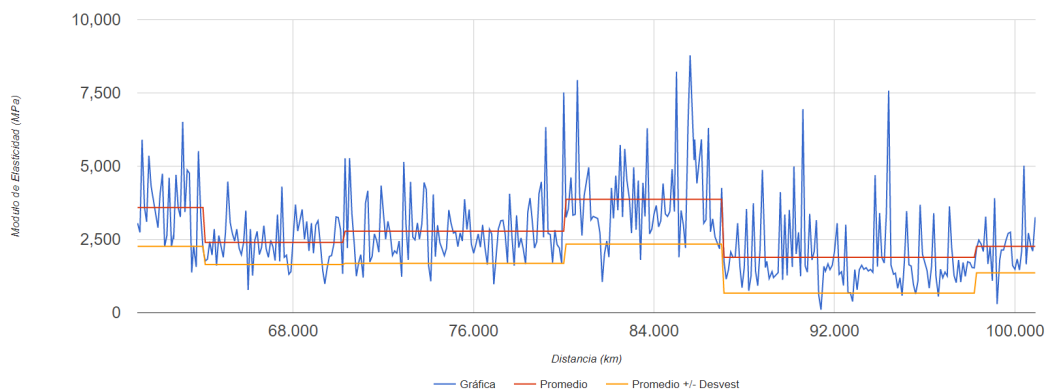
Figura 90: Calzada derecha: Módulos de elasticidad Capa 2, base estabilizada

En la segunda capa se detectó una capa de base estabilizada con un conglomerante hidráulico, el módulo de elasticidad promedio de esta capa es de 2,780 MPa, esto indica que según la información de INVIAS (2002) el tramo completo se encuentra un poco por debajo de la respuesta esperada de un material con estas características. Todos los sectores presentan un coeficiente de variación por encima del 30 % por lo que los resultados obtenidos son bastante heterogéneos, especialmente el quinto sector (km 87.010 – km 98.240), que también presenta el módulo más bajo con 1,890 MPa.
