**Análisis de la Autopista Escuintla - Puerto Quetzal, ruta  
centroamericana CA-09 Sur, mediante ensayos no destructivos  
y recomendaciones para su futura intervención**

Trabajo de graduación presentado por María Isabel Joaquín Buezo para  
optar al grado académico de Licenciada en Ingeniería Civil

2020

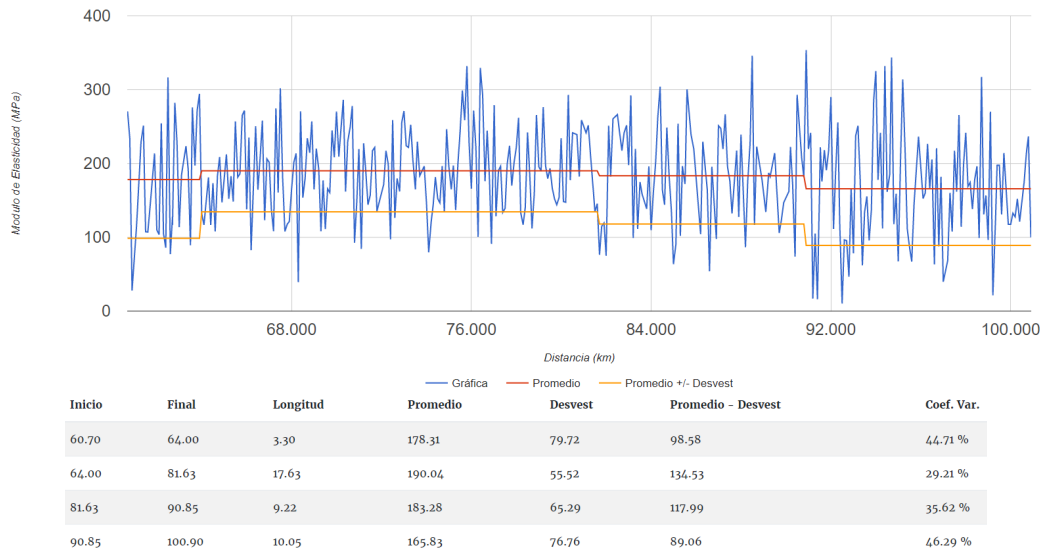
Figura 91: Calzada derecha: Módulos de elasticidad Capa 3, mejoramiento de subrasante/subbase

La tercera capa se trata de un material granular que funciona como una subbase o como un mejoramiento de subrasante. El módulo de elasticidad promedio para esta capa es de 179 MPa, si se observa la gráfica con los sectores, se puede apreciar que todos mantienen un promedio similar y que solamente el cuarto sector disminuye de manera más evidente. Al mismo tiempo se puede observar que en toda la longitud del tramo de estudio los valores presentan una variabilidad alta, lo cual se confirma con los coeficientes de variación de hasta 46 %. Aun así, los módulos obtenidos se encuentran dentro del rango esperado para un material granular.

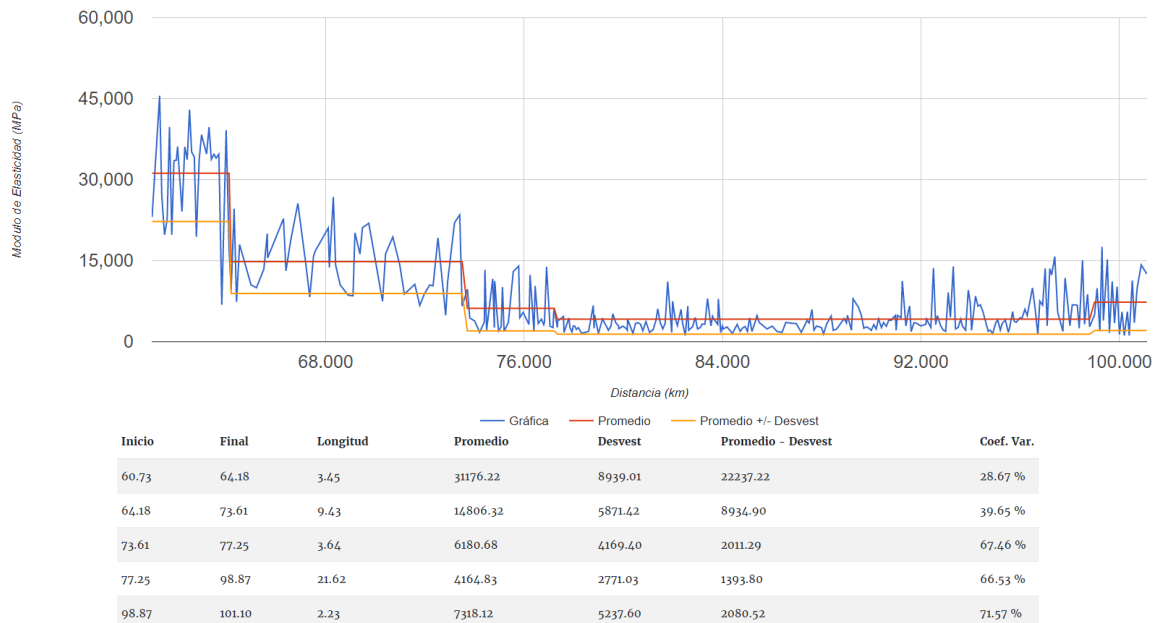
Figura 92: Calzada izquierda: Módulos de elasticidad Capa 1, losas de concreto hidráulico

La Figura 92 presenta claramente que a partir del km 73.610, la capa de rodadura de la Calzada izquierda se encuentra altamente dañada y con una capacidad estructural casi nula; esto indica que en esta zona del tramo las losas de concreto hidráulico han perdido su aporte estructural y se encuentra en un estado crítico que demanda una reconstrucción. Una adecuada capa de rodadura es importante, y sobre todo en los pavimentos de concreto hidráulico, debido a que su fin es distribuir las cargas de manera correcta a las capas inferiores y si no funcionan de manera correcta, las capas inferiores se someten a esfuerzos, o condiciones, para los que no han sido diseñadas.

Según Rubio (2014) el concepto de losas cortas se basa bajo el principio de que una sola llanta debe de cargar en cada losa, de esta manera se reducen los esfuerzos en la losa. De tal manera que las losas deben de estar moduladas para lograr esto. Así pues, entre los factores que afecta este tipo de capas de pavimentos es el sobrepeso de los camiones que transitan la vía, factor que representa un grave conflicto en Guatemala; así como el incremento de esquinas y bordes debido al incremento de juntas, que a su vez incrementa la cantidad de puntos donde se tiene caso crítico de carga (centro de losa y esquina de losa).

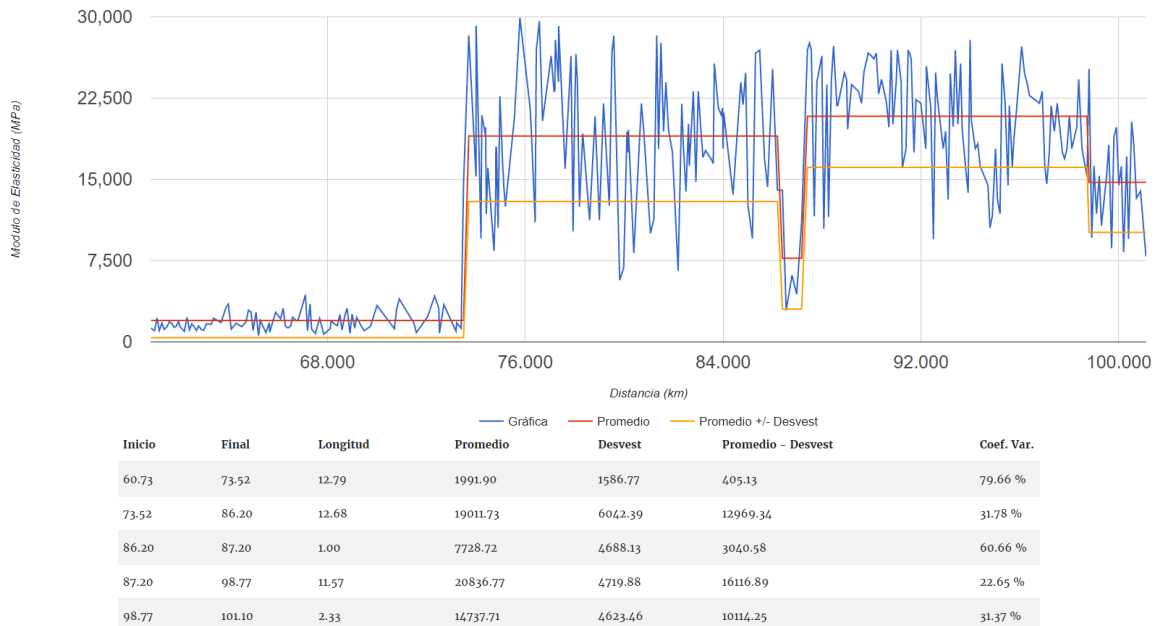
Figura 93: Calzada izquierda: Módulos de elasticidad Capa 2, concreto asfáltico y concreto hidráulico

Los módulos para la segunda capa de la Calzada izquierda se dividen en dos partes. La primera incluye del km 60.700 al km 73.500 debido a que el material presente en este sector es un concreto asfáltico. Debido a que la variabilidad de los valores es bastante alta en este sector, porcentaje de confiabilidad del 77 %, para el análisis se

toma en cuenta el valor promedio menos una desviación estándar, por lo tanto, la capa alcanza un módulo de elasticidad promedio de 405 MPa a 20°C. Significa que el concreto asfáltico presenta un aporte bajo a la estructura. El resto del tramo presenta una losa de concreto hidráulico de geometría convencional que alcanza módulos de elasticidad de 14,000 a 20,000 MPa, los resultados indican que esta capa aún ofrece un aporte estructural considerablemente alto a la estructura. Se presenta un sector crítico de la losa que va del km. 86.200 – km. 87.200 con un módulo de elasticidad promedio de 7,728 MPa.

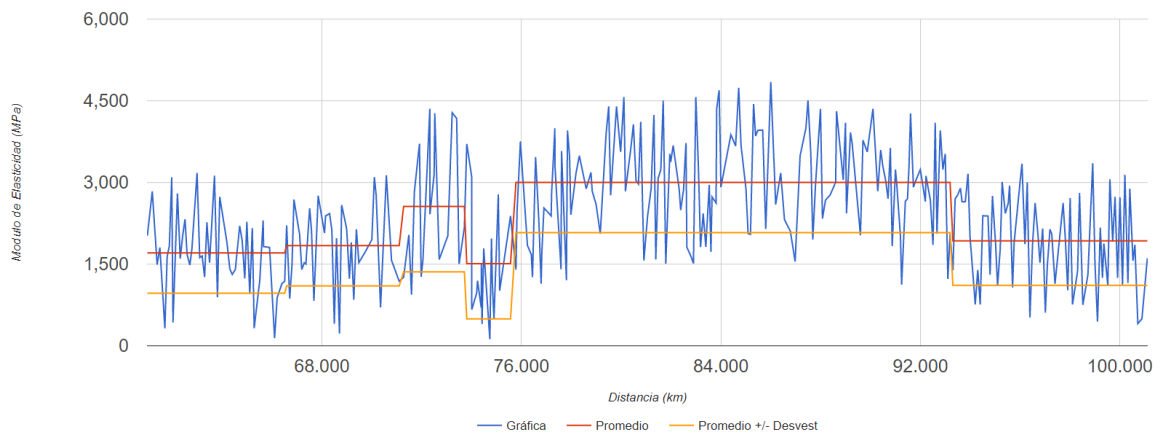
Figura 94: Calzada izquierda: Módulos de elasticidad Capa 3, base estabilizada

En la tercera capa se ubica una base estabilizada con un conglomerante hidráulico, los primero cuatro sectores (km 60.730 – km 75.560) tienen una tendencia parecida y un módulo de elasticidad promedio de 1,903 MPa. En el quinto sector, km 75.560 al km 93.230, se observa el promedio más alto con un valor de 3,000 MPa y el sector 6 que presenta un módulo de elasticidad de 1,928 MPa. Los valores del módulo, a lo largo de todo el tramo, presentan altos coeficientes de variación y se encuentran un poco por debajo del valor esperado para un material estabilizado pero que aún aportan a la respuesta estructural del pavimento.

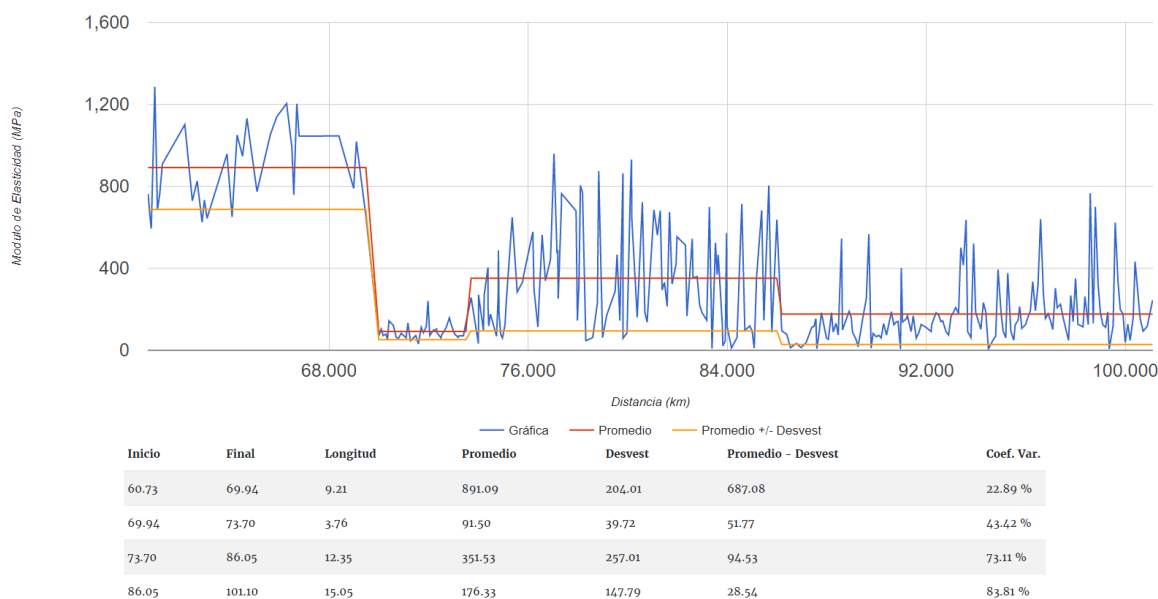
Figura 95: Calzada izquierda: Módulos de elasticidad Capa 4, mejoramiento de subrasante/subbase

Según la exploración realizada con GPR, la cuarta capa se trata de un material estabilizado que funciona como una subbase o como un mejoramiento de subrasante. Sin embargo, los resultados de módulo de elasticidad para esta capa indican que el primer sector si cuenta con un material estabilizado con un módulo promedio de 891 MPa; el sector dos presenta valores característicos de un material natural (subrasante) con un módulo de 91 MPa, es decir, en este no se encuentra ningún tipo de estructura; y finalmente, el tercer y cuarto sector (km 73.700 – 101.100 MPa) registran promedio en un rango de 177 – 351 MPa, indicativos de la presencia de un material granular. Con

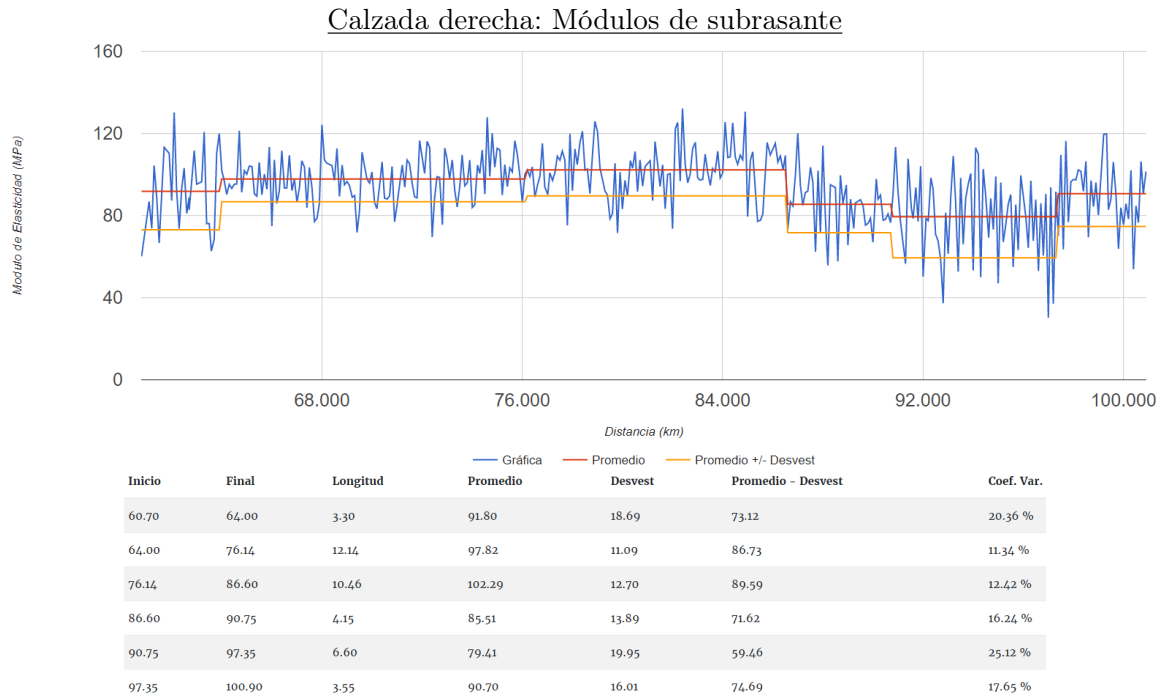
Figura 96: Calzada derecha: Módulos de subrasante

El módulo de subrasante dinámico para la Calzada derecha presenta valores promedio que varían entre los 79 MPa y 102 MPa, obteniendo los valores más bajos en el quinto sector que abarca del km 90.750 al km 97.350 con un módulo de resiliencia de 85.51 MPa (equivalentes a un CBR de 13 %). Los módulos promedio permanecen más o menos constantes del km 60.700 al km 86.600, a partir de este último punto los valores disminuyen considerablemente. Sin embargo, en general, los módulos de subrasante obtenidos indican dos situaciones: primero, existe una adecuada distribución de la carga a través de la estructura del pavimento y, segundo, el subsuelo puede presentar características geotécnicas adecuadas (Anexo X). Este último punto, al momento de una intervención, deberá ser comprobado con mayor detalle mediante más extracciones de calicatas y estudios de suelos correspondientes (granulometría, límites de Atterberg, Proctor, CBR, entre otros).

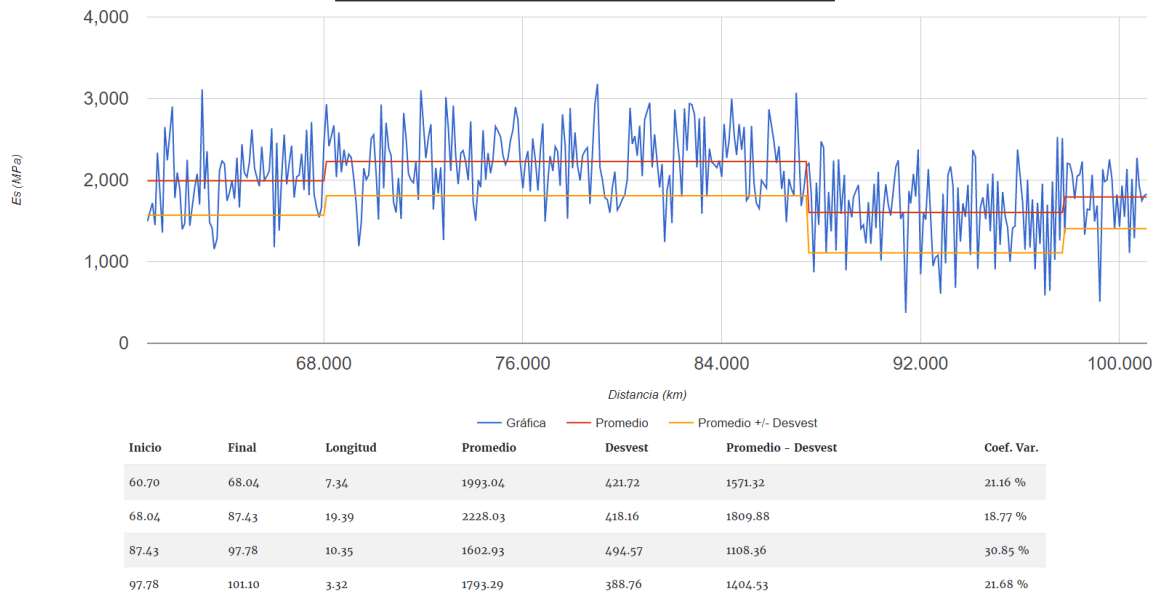
Figura 98: Calzada derecha: Módulo de pavimento

Es importante mencionar que en los puntos de transición en los que cambian drásticamente los módulos de pavimento, sector tres de la Calzada derecha y sector dos de la izquierda, son críticos en la vida del pavimento ya que están sujetos a esfuerzos generados por esta misma diferencia. Además, que a la hora de querer realizar algún método de rehabilitación o reconstrucción es ideal poder llegar estos sectores bajos al mismo nivel de respuesta elástica que el resto del tramo.

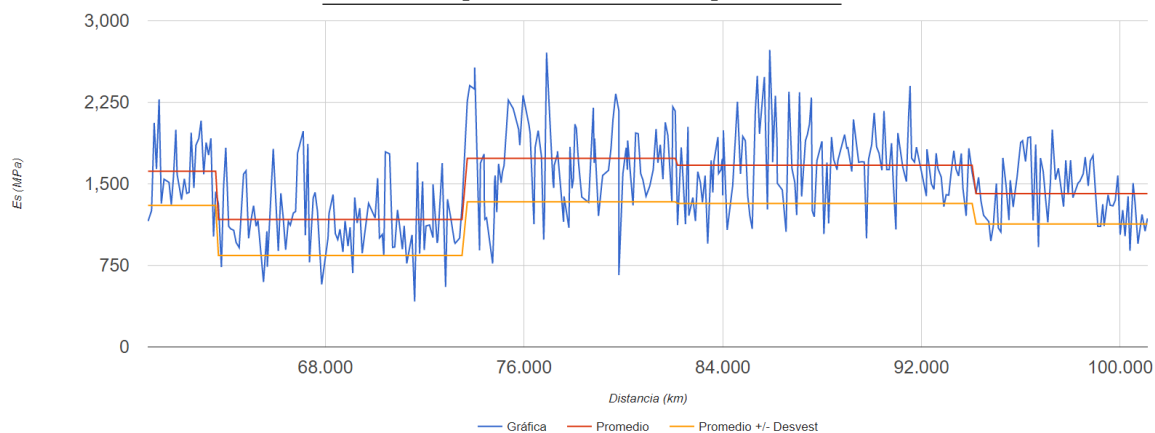
Figura 99: Calzada izquierda: Módulo de pavimento

Por otro lado, como se puede observar en la Figura 99 el tramo de la Calzada izquierda se divide en cinco sectores con módulos promedios que varían desde 1173 hasta 1735 MPa. En todos los sectores se obtuvieron coeficientes de variación menores al 30 % porque se puede afirmar que los datos de cada uno son bastante homogéneos. El segundo sector presenta el módulo más bajo de la Calzada izquierda con un promedio de 1173.32 MPa, este coincide con el sector de deflexiones más altas para la misma pista. Este último punto indica que las deflexiones altas del tramo se deben a que la recuperación elástica ante las cargas dinámicas no es menor que en el resto del tramo. Sin embargo, es importante mencionar que en los sectores 3,4, y 5, se encuentra la capa de rodadura más dañada en todo el tramo de estudio; por lo tanto, los módulos de pavimento altos indican que las capas inferiores del pavimento aún conservan una respuesta estructural importante para el desempeño del mismo.
