**PROPUESTA DE MODIFICACIÓN DE LA ESCALA DE
INTENSIDADES MODIFICADA DE MERCALLI (M.M.I.) PARA
GUATEMALA**

TRABAJO DE GRADUACIÓN PRESENTADO PARA OPTAR AL
GRADO ACADÉMICO DE MAESTRO EN CIENCIAS EN INGENIERÍA
ESTRUCTURAL

SEPTIEMBRE DE 2002

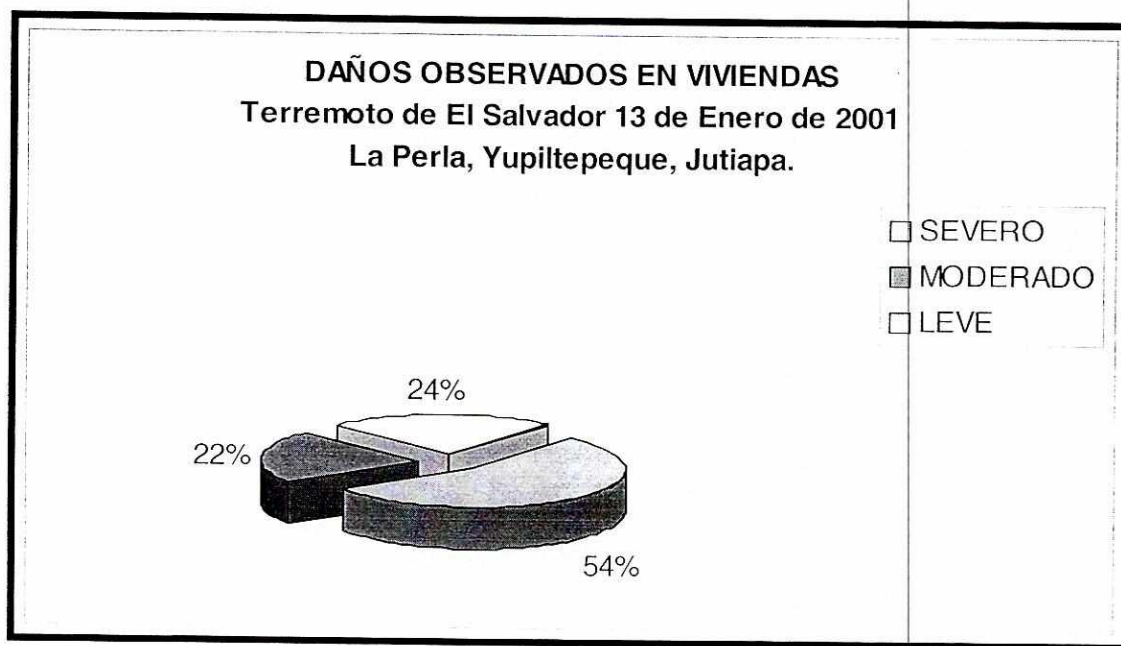
La evaluación del 14 de enero del 2001 arrojó los siguientes resultados.

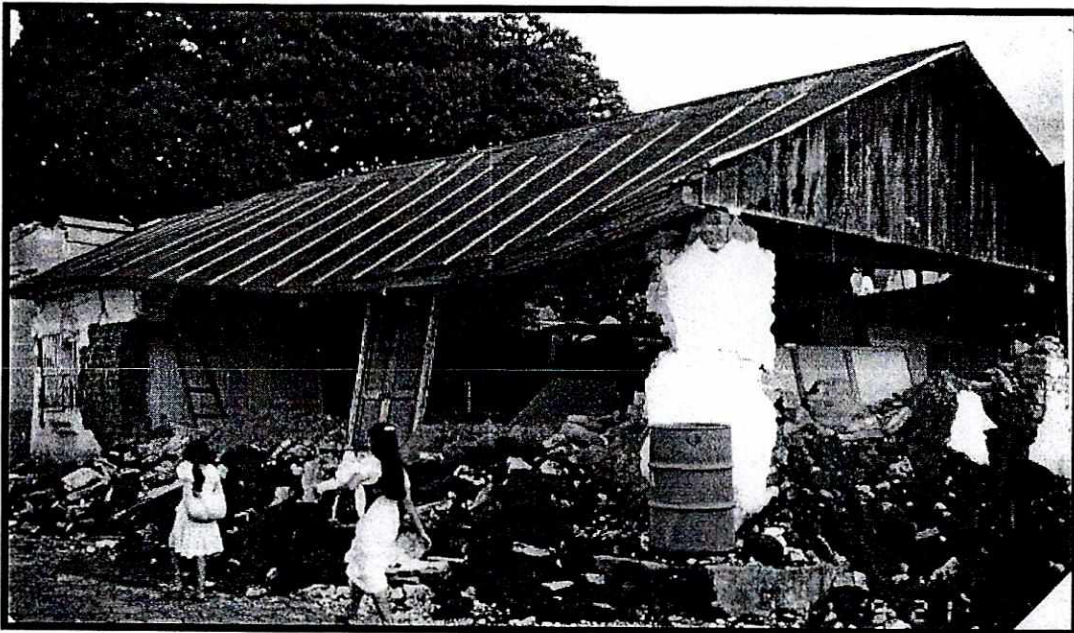
Casa de adobe colapsada totalmente, Pochuta, 1991 (Foto M. Matus)

"Paredes de adobe con repellos gruesos (aproximadamente de 3 a 4 cm.) Techo de madera y lámina de zinc a 2 aguas. Se cayó una de las paredes. (Notar que el techo se está apoyando por la puerta de madera)"(Matus,M. Arce,A. 1991).

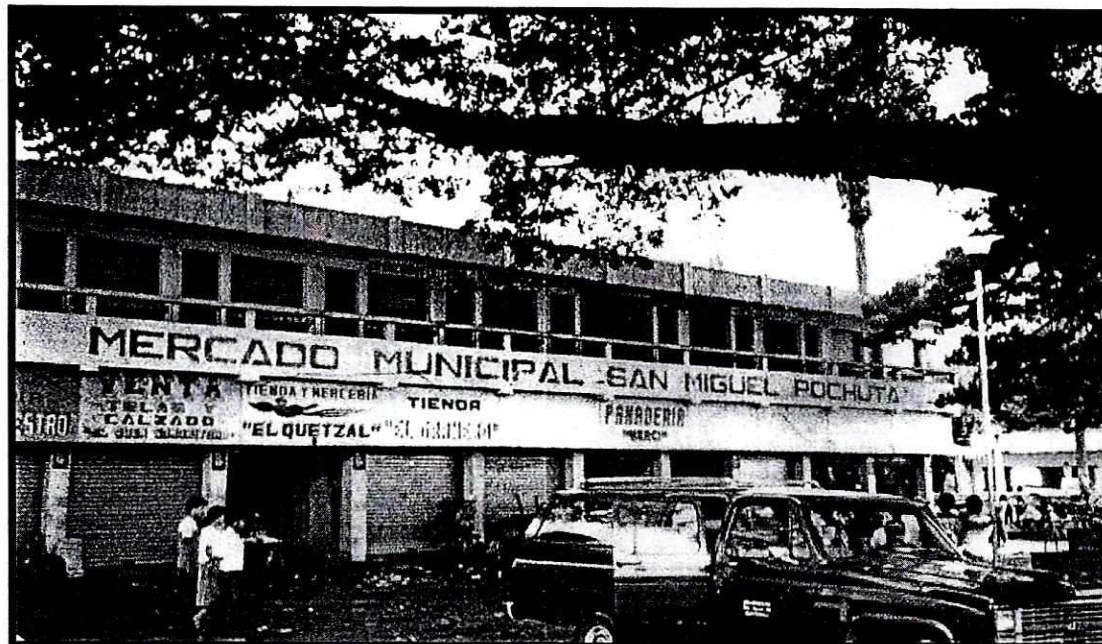
"Mercado municipal: Estructuras en concreto reforzado de dos niveles a base de marcos rígidos. Está a la izquierda de la iglesia y frente del parque. No presenta grietas que puedan atribuirse al sismo" Entrepiso y losa de concreto." (Matus,M. Arce,A. 1991).

Mercado Municipal San Miguel Pochuta, 1991 (Foto M. Matus)

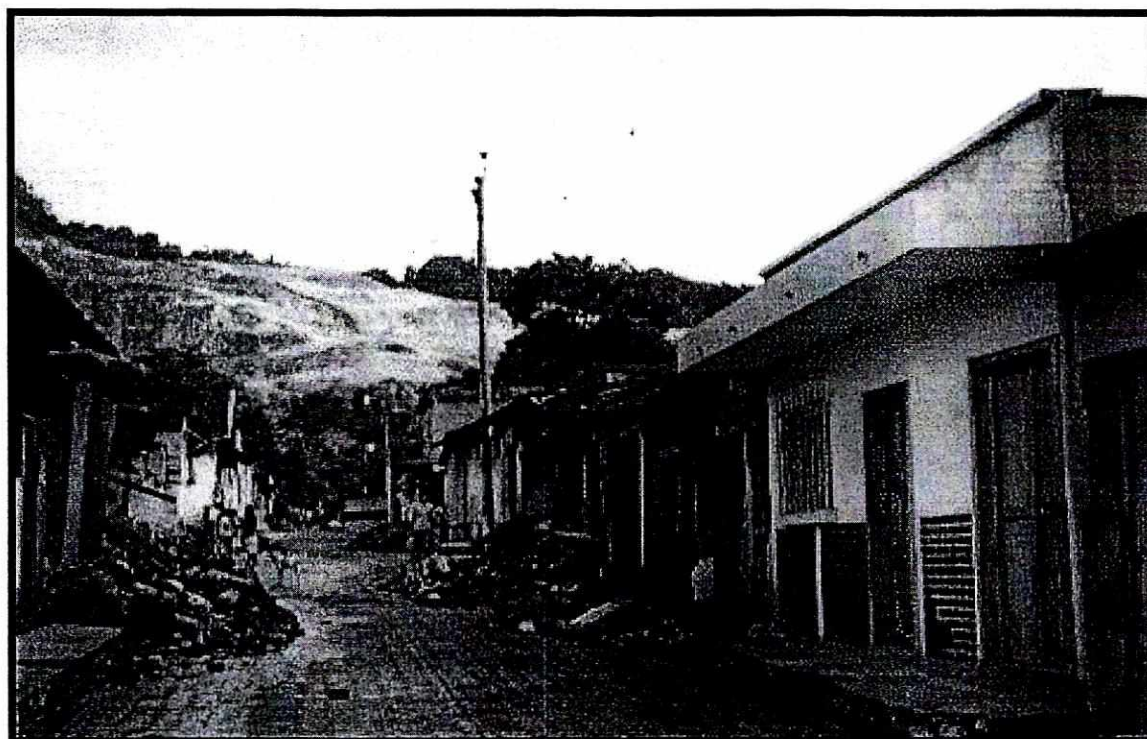
"Casas de adobe con algunas paredes caídas, mientras que puertas permanecen de pié....."(Matus,M. Arce,A. 1991).

Notar que vivienda de mampostería no tiene daño, mientras hay viviendas de adobe colapsadas Pochuta, 1991 (Foto M. Matus).

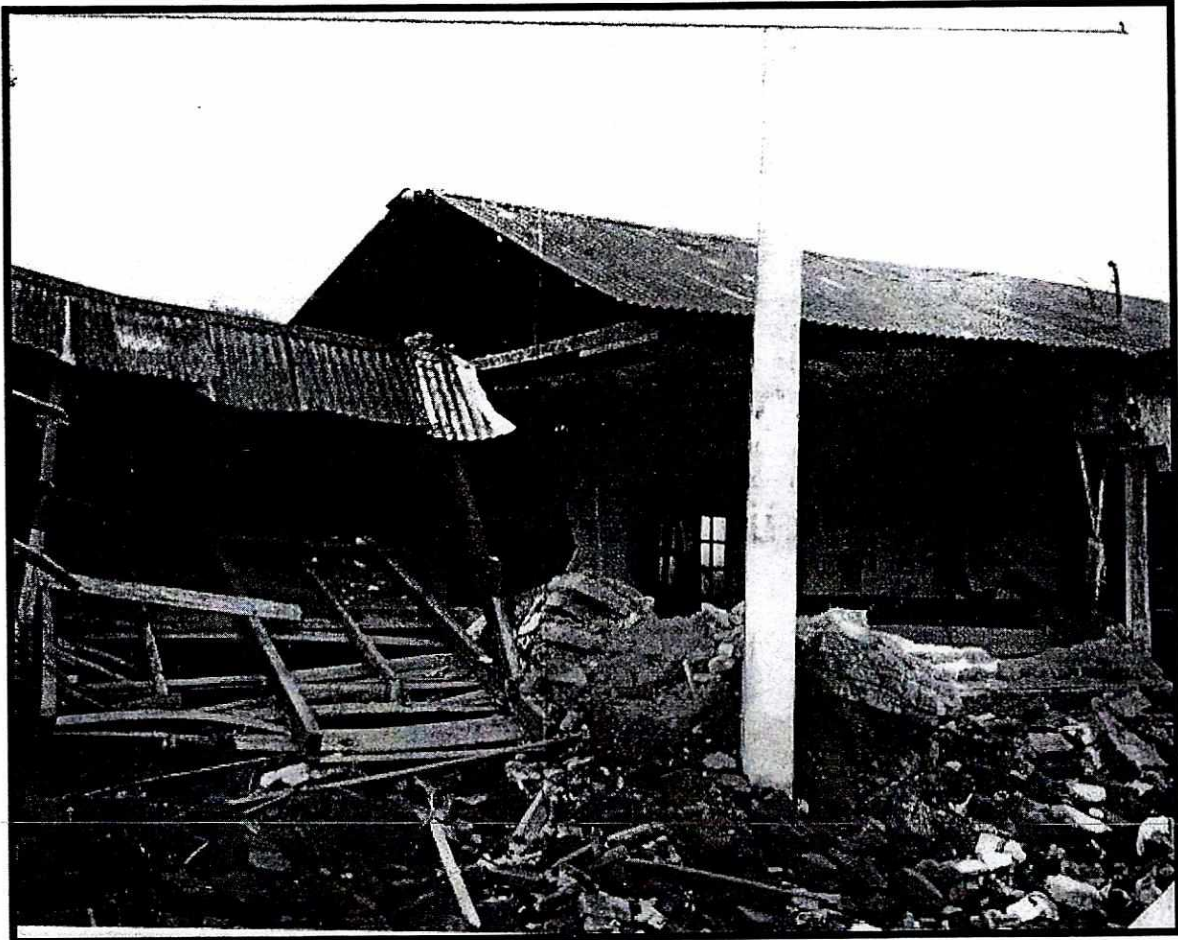
"Algunas casas de adobe sufrieron colapso total....."(Matus,M. Arce,A. 1991).

Vivienda de adobe colapsó totalmente, Pochuta, 1991 (Foto M.Matus).

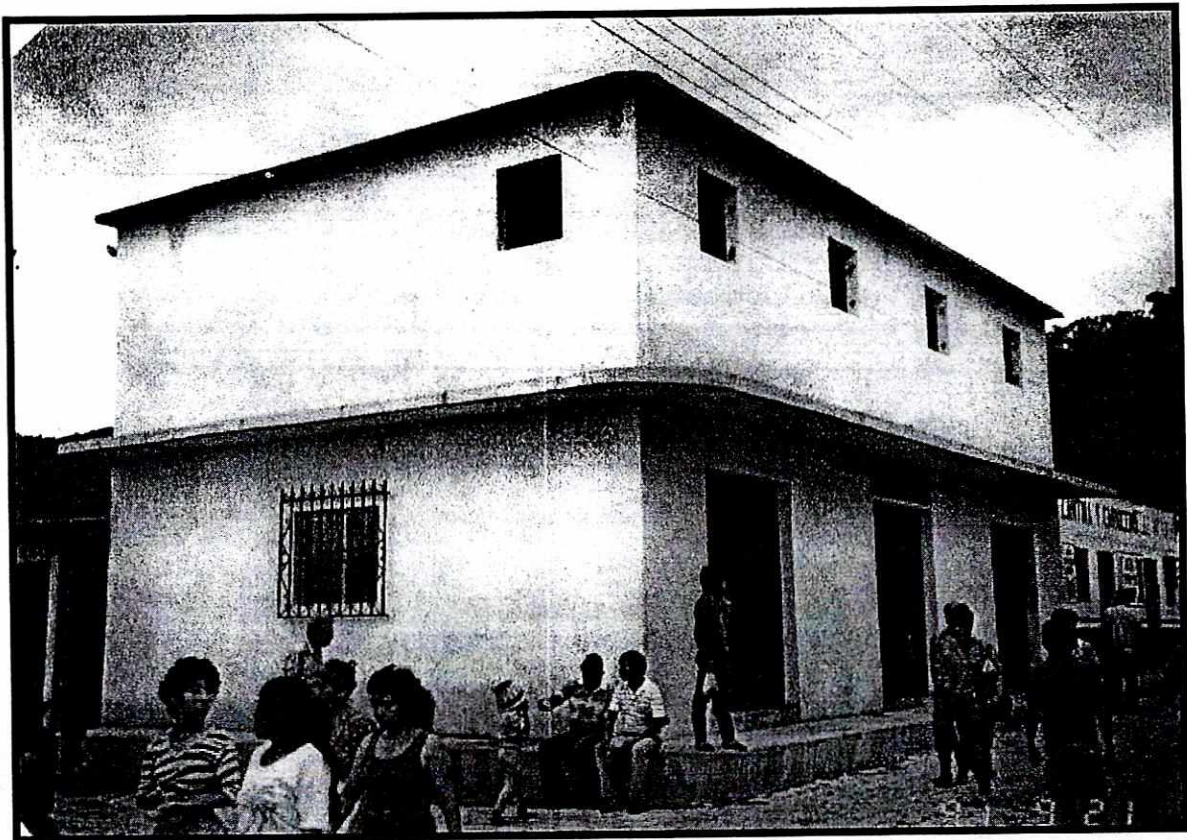
".....Una muestra de que las casas de block a ladrillo reforzadas con columnas y soleras de concreto se comportan estructuralmente bien. En la fotografía siguiente tenemos un a casa de dos niveles que no muestran la menor grieta debido a la acción del sismo."(Matus,M. Arce,A. 1991).

*Casa de dos niveles de mampostería reforzada sin daño alguno, Pochuta, 1991
(Foto, M. Matus)*
