Concepción del Espacio Construido entre los Mayas del Periodo
Clásico: Implicaciones para la Interpretación de la Estructura
12R-1 del Sitio Arqueológico La Corona

Trabajo de graduación presentado por
Francisco Javier Pérez López
para optar al grado académico de Licenciado en Arqueología

2022

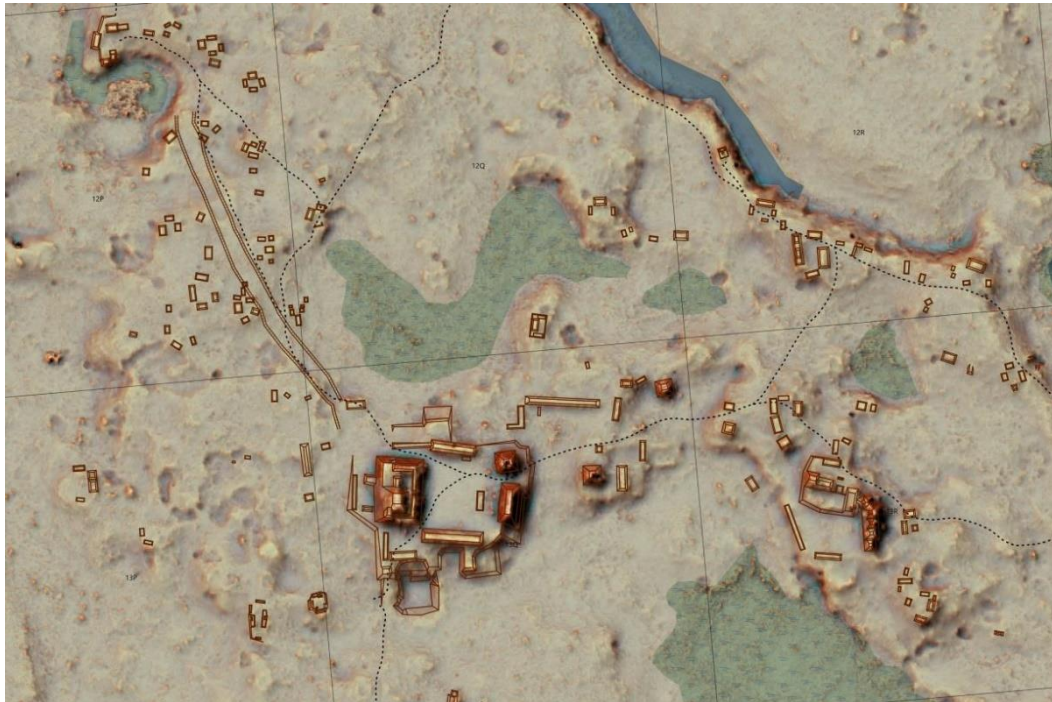
Figura 2. Mapa del Sitio Arqueológico La Corona

Los dos complejos de arquitectura monumental principales de la Corona son denominados “Plaza Principal” y “Coronitas”. La Plaza Principal está ubicada en el área oeste del sitio y está construida sobre una elevación natural ubicada entre los sibales Pato y Colmoyote. (Barrientos y Canuto 2019:9). Este complejo se compone por una plaza estucada cuadrangular de aproximadamente 10,000 m², rodeada de edificios monumentales y contiene varios altares y estelas; destaca la presencia del Palacio (Estructura 13Q-4) y la Estructura 13Q-2, la cual es una de las más grandes y altas del sitio (*Ibíd*: 9). Debido a la gran cantidad de monumentos con inscripciones en esta área, la Plaza Principal fungió como escenario para actividades rituales y políticas de carácter público (*Ibíd*.11).

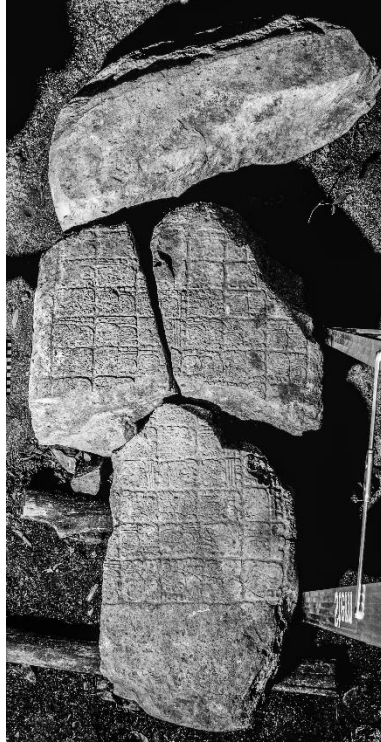
Figura 6. Estela 1 de La Corona

El descubrimiento de la Estela 1 (Figura 6) por Ian Graham y David Stuart en 1997 fue crucial en la identificación de La Corona como el Sitio Q. La identificación del nombre “Gran Pavo o Pavo Rojo” en el texto de esta estela permitió por primera vez vincular a un personaje del Sitio Q con un sitio conocido (Graham 1997). Dicho monumento fue encontrado *in situ* (Stuart, Canuto y Barrientos 2013:3) y por medio del croquis realizado por Graham y Stuart se determinó que este monumento se encontraba en la estructura conocida actualmente como 12R-1, por lo que es probable que esta sea su ubicación original desde tiempos prehispánicos. Sin embargo, el lateral izquierdo de uno de los fragmentos de la Estela 1 se encuentra cortado por motosierra (Figura 7),

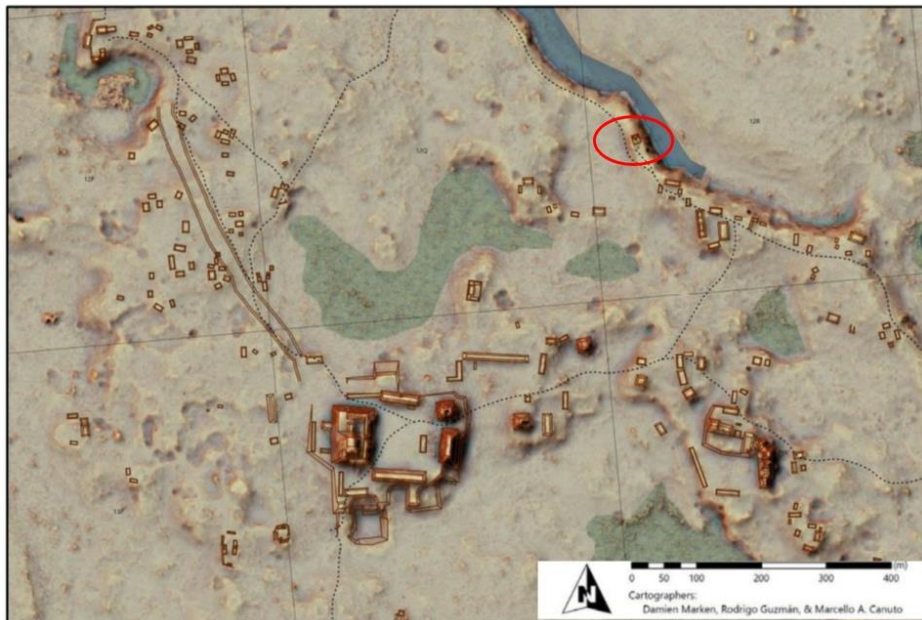
Figura 10. Mapa del sitio de La Corona con ubicación de la Estructura 12R-1

La Estructura 12R-1 del sitio arqueológico La Corona, está conformada por una plataforma de aproximadamente 5.20 m de largo (N-S) x 9.30 m de ancho (E-O), que sostiene en su lado norte una superestructura. Dicha edificación se ubica en el área noroeste del sitio, justo al lado oeste de la Laguna “Curvada” (Figura 10). En comparación con el resto de grupos y estructuras del área noreste, la Estructura 12R-1 se encuentra particularmente aislada, además, es la única edificación dentro de este sector que está asociada a un monumento con inscripciones jeroglíficas. Actualmente se encuentra muy destruida, debido a que una trinchera de saqueo irrumpió toda la plataforma y la sección sur de la superestructura.

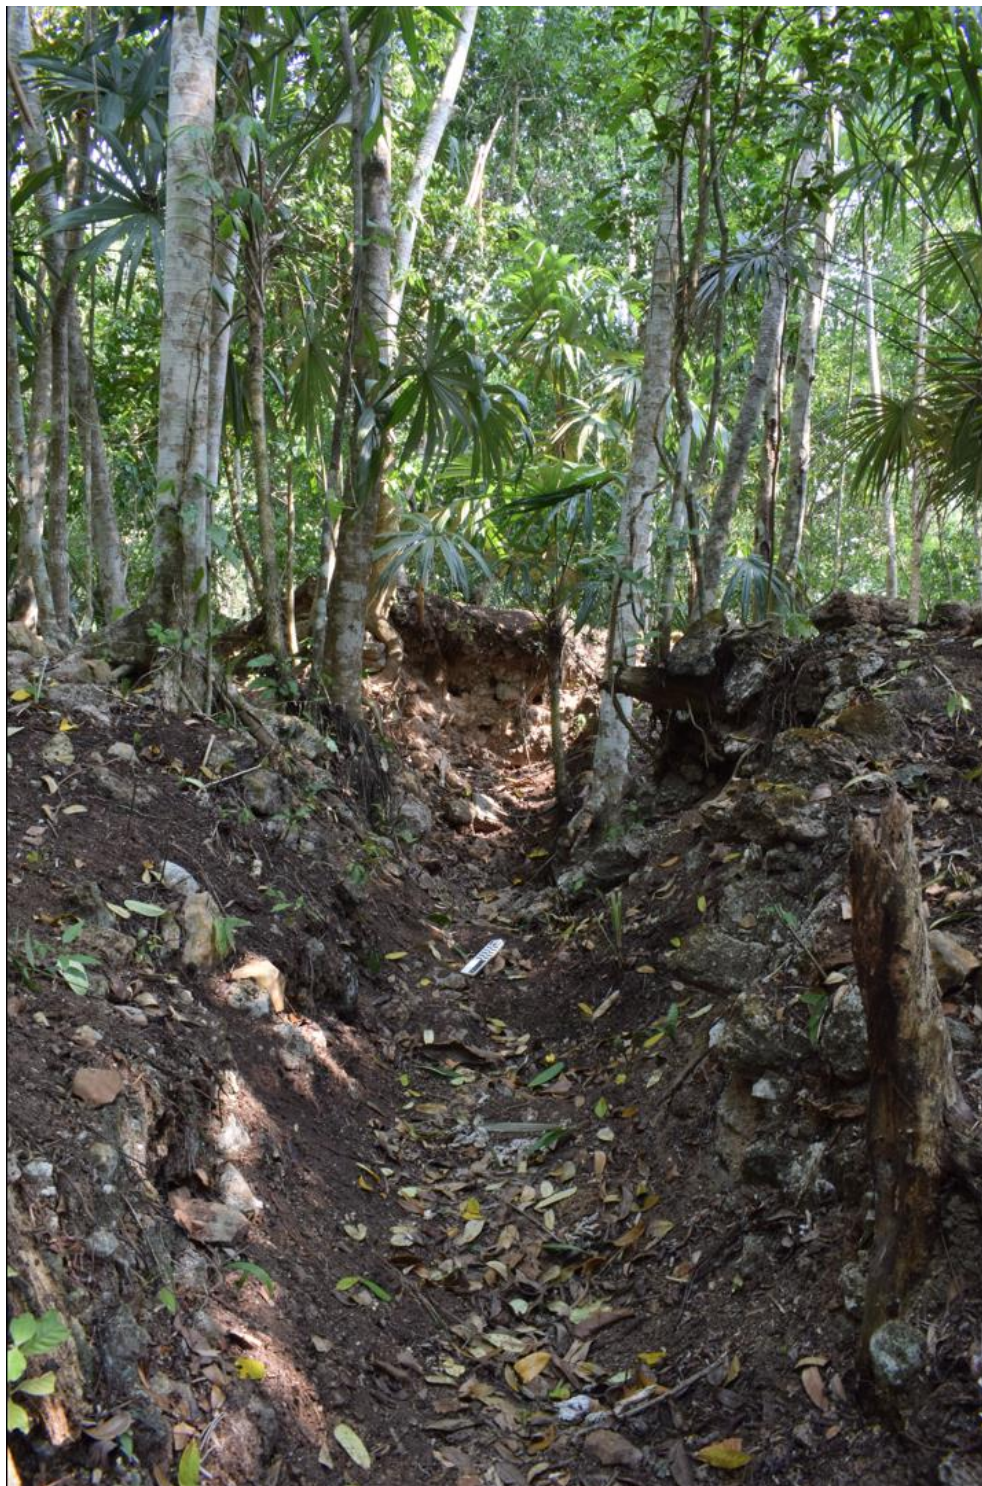
Figura 13. Trinchera de saqueo antes de su limpieza

La trinchera de saqueo de la Estructura 12R-1 atraviesa toda la plataforma y el área sur de la superestructura (Figura 13). Cuenta con una orientación de 330° grados azimut y una extensión de 10.40 m de largo y entre 1.10-1.40 m de ancho. La limpieza de dicha trinchera se realizó en su lado este y oeste y permitió la identificación de varios rasgos arquitectónicos como muros y pisos (Figura 14).

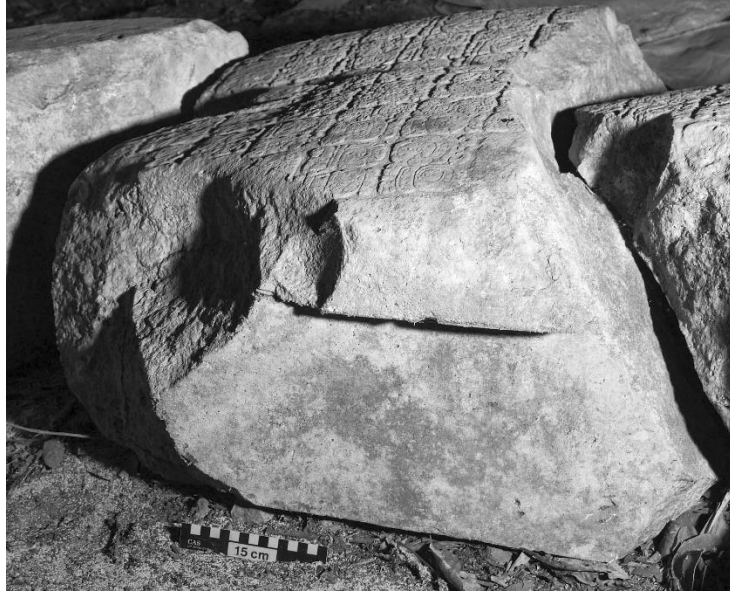
Figura 54 Corte con motosierra en el lateral izquierdo de la Estela 1 de La Corona

La Estela 1 se compone por 3 fragmentos, los cuales están incompletos; dicha fragmentación se originó desde el centro de la estela. Cuenta con inscripciones jeroglíficas en su lado frontal y en sus laterales, sin embargo, no se tiene registro de la inscripción del lateral izquierdo, debido a que este fue saqueado y solo se puede apreciar el corte de motosierra (Figura 54). Las inscripciones del lado frontal y lateral derecho son parcialmente legibles pero incompletas, ya que faltan algunos fragmentos. Asimismo, arriba de esta, se ubica un fragmento liso de piedra blanca semi-circular (Figura 55). A simple vista, se puede interpretar que esta piedra se encuentra asociada a la Estela 1 y que podría constituir un posible altar. Sin embargo, Graham y Stuart no hacen mención de dicha pieza en su visita al sitio en 1997. Además, hay que mencionar que la Estela 1 fue movida a su posición actual en algún momento posterior a dicha visita, por lo que es posible que tras dicho cambio se le adjudicara ese fragmento de piedra; posiblemente por su gran tamaño. Por tanto, no es posible aseverar que estuviesen asociados originalmente.

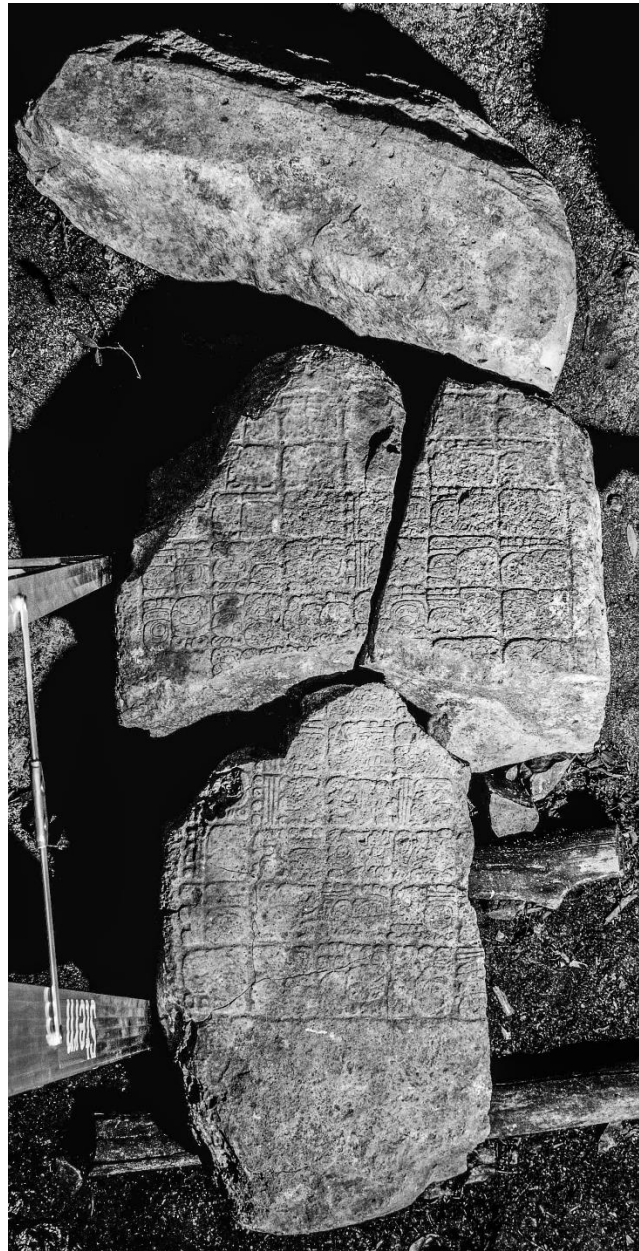
Figura 55 Estela 1 de La Corona

Cabe mencionar que existen pocos registros gráficos de la Estela 1. En cuanto a registro fotográfico se cuenta con el trabajo realizado por Bruce Love (Figura 55) para la temporada de campo de 2010 del Proyecto Arqueológico La Corona. También se cuenta con 2 dibujos de la Estela 1. El primero es un dibujo de campo sin escala realizado por David Stuart; el segundo es un dibujo preliminar realizado por Bruce Love y el cual está basado en el dibujo de D. Stuart.

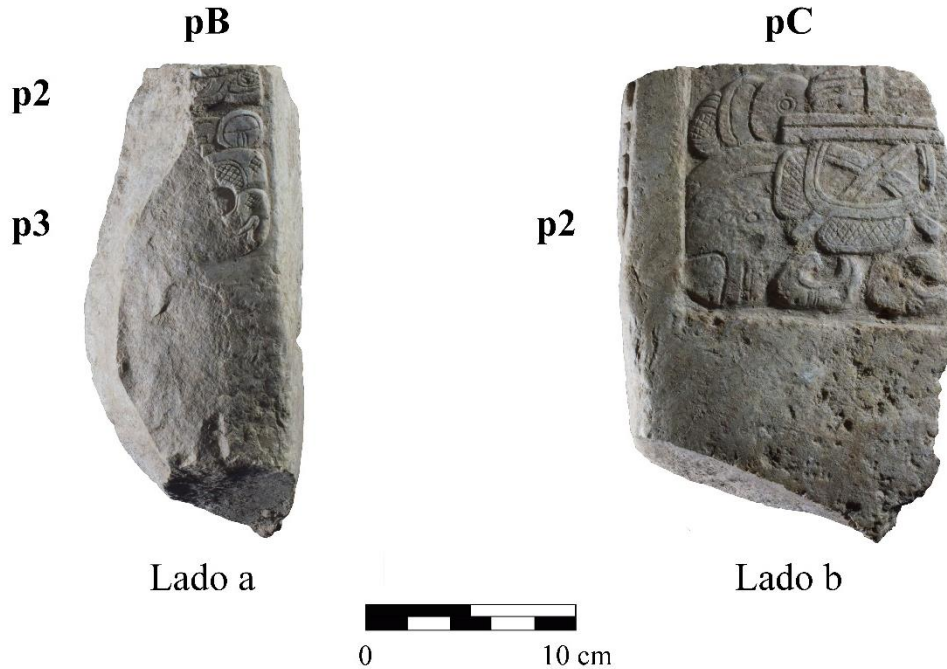
Figura 57 Lado “a” y “b” del Elemento 63 de La Corona

El Elemento 63 (Figura 57) de La Corona fue identificado en las excavaciones de la Estructura 12R-1 realizadas por el presente autor en la temporada de campo 2019 del Proyecto Regional Arqueológico La Corona, específicamente fue hallado dentro del escombro de saqueo de la unidad CR121A-3. Este elemento consiste en un fragmento de escultura de forma semi rectangular, el cual consta con unas dimensiones máximas de 22 cm de alto x 14.5 cm de ancho x

10.2 cm de grosor. Además, dicho fragmento cuenta con dos lados que contienen glifos (lado a y b).

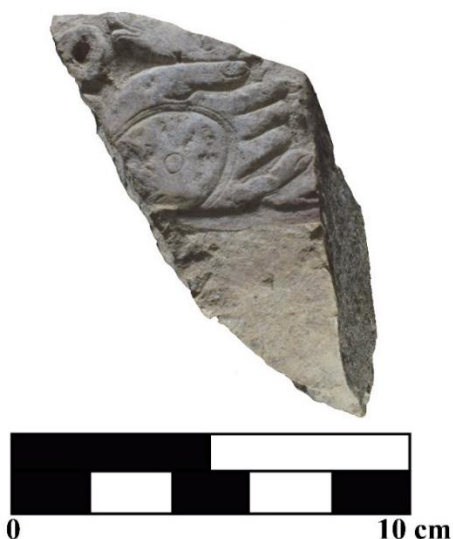
Figura 58 Elemento 64 de La Corona

Al igual que el Elemento 63, este fue identificado dentro del escombros de saqueo de la unidad CR121A-3 en la temporada de campo 2019 del Proyecto Regional Arqueológico La Corona. El Elemento 64 (Figura 58) consiste en un fragmento de escultura de forma semi triangular, el cual consta con unas dimensiones máximas de 17 cm de alto x 9.3 cm de ancho x 24.6 cm de grosor. Este fragmento contiene en uno de sus lados parte del glifo “C” perteneciente a la serie suplementaria; entre las sílabas o logogramas que conforman dicho glifo se puede identificar el logograma K’AL. De forma menos notoria se aprecia la parte inferior de una cabeza y un círculo el cual puede constituir parte de un número o parte de la sílaba “u”.

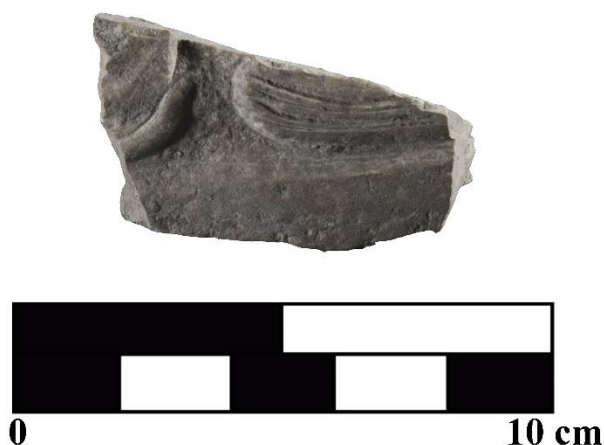
Figura 59 Elemento 65 de La Corona

A diferencia de los Elemento 63 y 64, este fue el único que no se identificó en un contexto intrusivo, sino que se halló en contexto de derrumbe y está principalmente asociado a la huella del tercer escalón de la plataforma Tigrillo de la Estructura 12R-1. El Elemento 65 (Figura 59) consiste en un fragmento de escultura de forma semi rectangular, el cual consta con unas dimensiones máximas de 5.8 cm de alto x 7.4 cm de ancho x 9.8 cm de grosor. Este fragmento cuenta con un lado en donde se puede apreciar la sílaba “ni”. A la izquierda de dicho glifo aparece otro, sin embargo, este aparece de manera muy parcial por lo que no se pudo identificar o definir de manera clara; pese a esto, el autor sugiere la posibilidad de que dicho glifo sea la sílaba “li”.

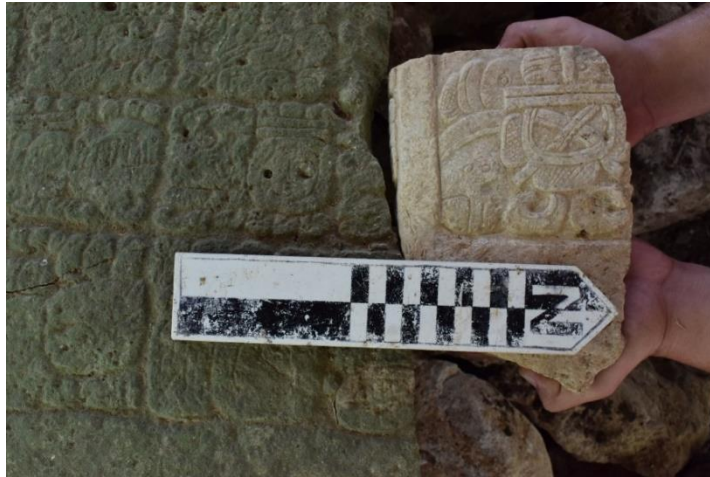
Figura 62 Comparación del tamaño de los glifos entre el lado frontal de la Estela 1 (Izquierda) y el lado “b” del Elemento 63

Otro aspecto a tomar en cuenta es la diferencia que existe entre la Estela 1 y la Estela 3 de la Corona. Dado que la Estela 1 se encuentra fragmentada e incompleta, se podría llegar a suponer que los elementos 63, 64 y 65 constituyen alguna parte “perdida” de dicho monumento. Sin embargo, el tamaño de los glifos que presentan estos elementos no coincide con el tamaño de los glifos presentes en el lado frontal y lateral de la Estela 1 (Figura 62, 63 y 64).

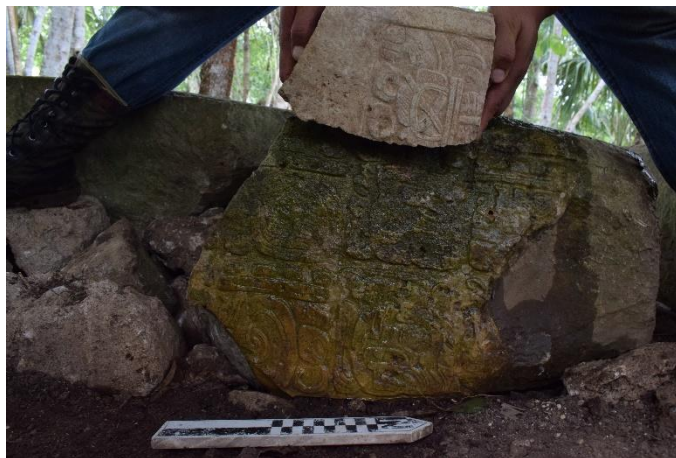
Figura 65 Comparación entre el tamaño de los glifos del lateral de la Estela 1 (Abajo) con el lado “b” del Elemento 63.

Por otro lado, al comparar el lado “b” del Elemento 63 con el lateral de la Estela 1, se podría inferir a simple vista que son del mismo tamaño. Sin embargo, el cartucho glífico del lado “b” sigue siendo ligeramente más pequeño que el de la Estela 1 (Figura 65 y 66). Asimismo, si en dado caso ambos cartuchos glíficos llegaran a ser del mismo tamaño, estos no podrían formar parte del mismo monumento, debido a que si esto sucediera, el lado “a” del Elemento 63 tendría que formar parte del lado frontal de la Estela 1, sin embargo, el tamaño de los glifos de ambos lados no coincide (Figura 63).

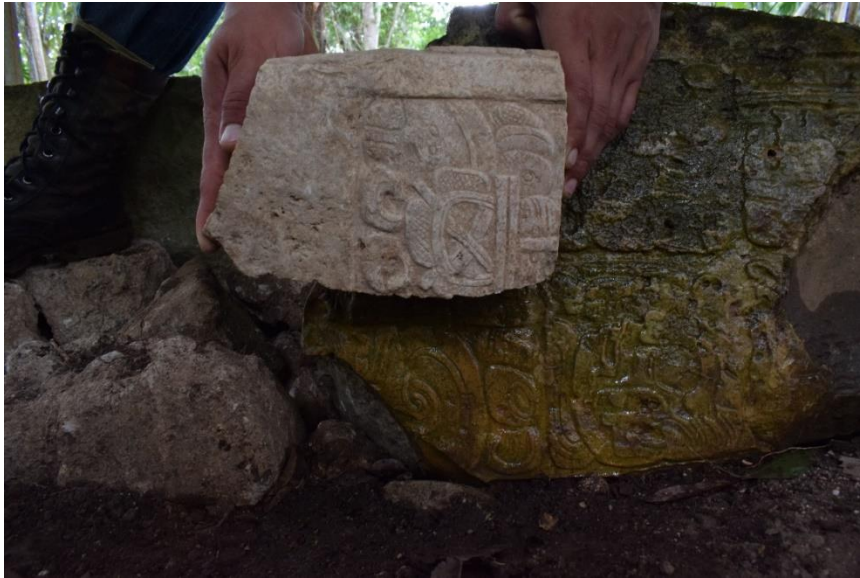
Figura 66 Comparación entre el tamaño de los glifos del lateral de la Estela 1 (Abajo) con el lado “b” del Elemento 63.

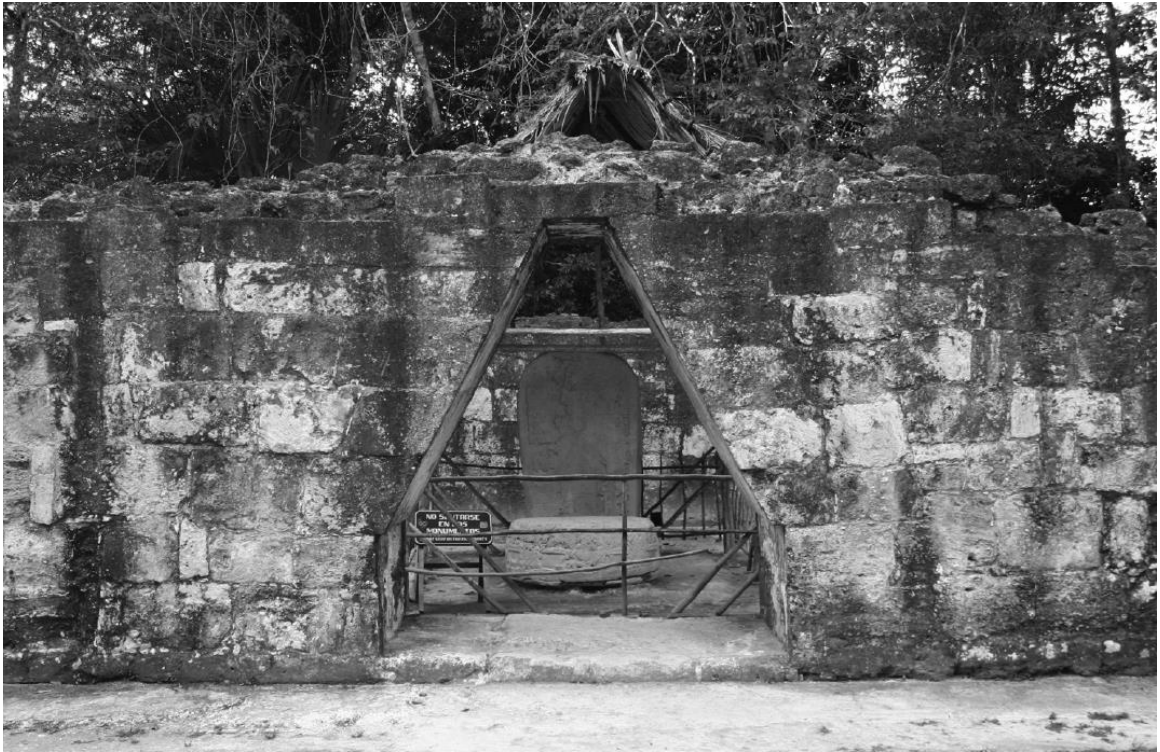
Figura 68 Recinto norte 4E-39 de Tikal

El complejo de Pirámide Gemelas tiene un patrón denominado como “Plan de Plaza 1”, el cual consiste en una plaza flanqueada por dos pirámides idénticas al este y oeste y cada una está provista con cuatro escalinatas; por otro lado, en el lado norte de la plaza se encuentra un recinto sin techo y al lado sur se ubica un edificio con nueve puertas (Weiss-Krejci 2010: 83). En el caso específico de los recintos ubicados al norte, estos llevan invariablemente una estela y un altar (Figura 68); dichas estelas presentan el retrato del gobernante que las erigió (*Íbid*: 86) y por lo general suelen estar asociadas a depósitos especiales, compuestos por excéntricos de pedernal, obsidiana y huesos.
